第2章 「保存管理計画」

2-1. 保存管理の現状

図 2-1. 旧函館区公会堂の破損状況

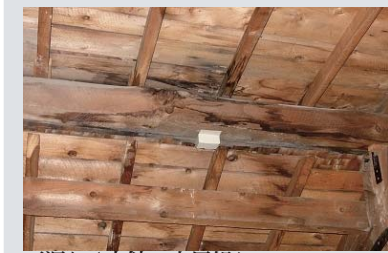
雨漏り (本館 小屋組)

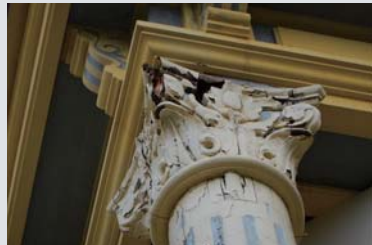
柱頭の腐朽 (本館 西側車寄せ)

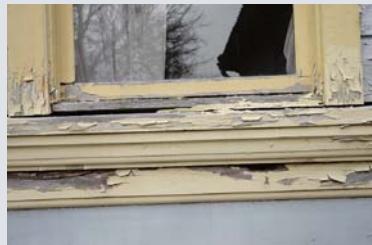
窓台の腐朽 (本館 東面)

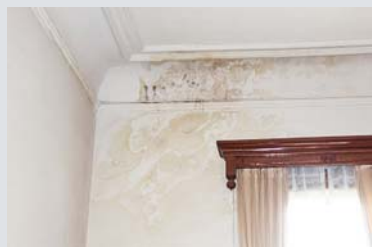
漆喰の汚損・割損 (本館 1階 予備室)

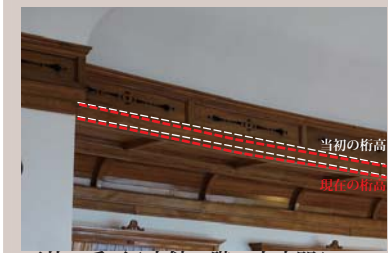
天井の垂下 (本館 2階 大広間)

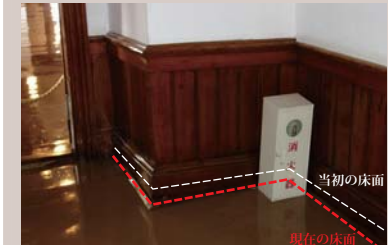
床の不陸 (本館 2階 廊下)

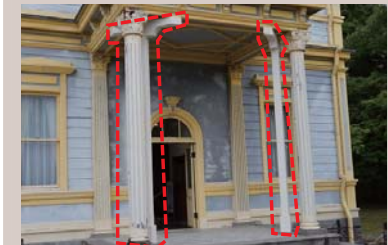
補強柱 (本館 西側車寄せ)

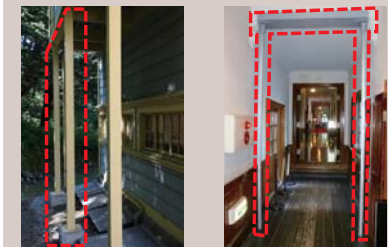
補強柱 (左:本館 突出部 右:渡廊下)

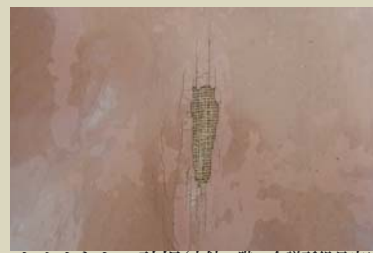
リノリウムの破損 (本館 1階 会議所役員室)

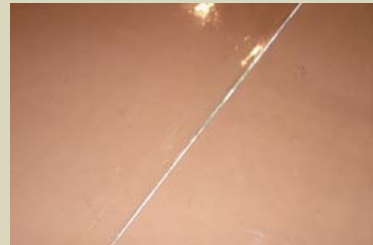
塩ビシートの浮き (本館 2階 演壇)

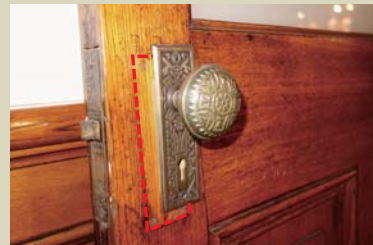
建具金物のずれ (本館 1階 会議所役員室)

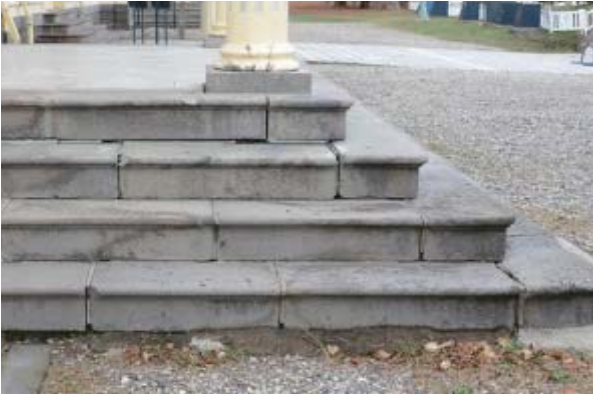
石段のゆるみ（本館車寄せ）

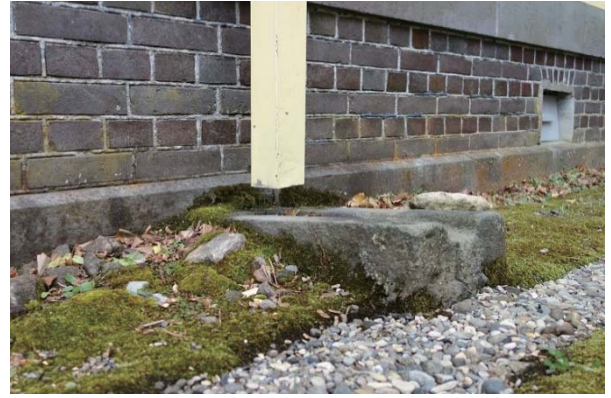
礎受石の不陸（本館西側）

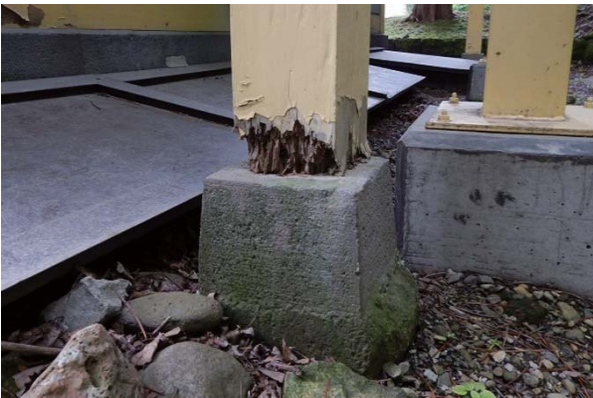
柱根の腐朽（本館突出部）

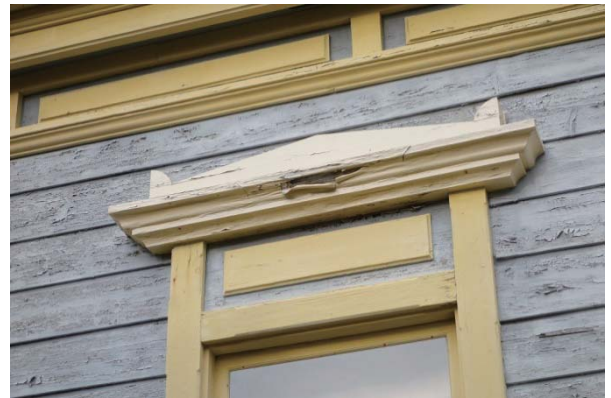
窓飾りの腐朽（本館東側）
