平成27年12月29日発生の市電脱線事故に係る原因と再発防止策について

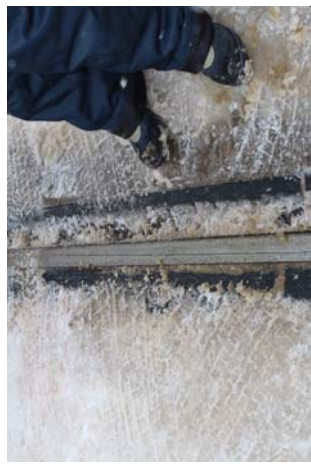
脱線痕見取図

- 1 発生日時 平成27年12月29日(火) 午前10時33分頃
- 2 発生場所 函館市千歳町23番8号先(往線:千歳町安全地帯先)
- 3 負傷者 1名(20代女性 首と背中痛み)
- 4 事故状況 当該車両は、湯の川発谷地頭行き電車で、千歳町電停において乗降扱い後、通常の手順で出発したが、車体が右に向いたため急制動措置で停車した。乗務員が降車し、先頭台車の4輪の脱線を確認した。
- 5 原因 原因は、脱線箇所の手前にアスファルト粉砕痕があったことなどから、アスファルト破片踏み潰しによる乗り上げと推定する。
点検の結果、当該車両および軌道に異常はなく、それらには直接的に脱線を誘発させる要因はないと考えられる。
当該事故現場付近はレール際にゴムパッキンを装着しており、アスファルトは使用しておらず、当該脱線の原因となったアスファルト破片は、直近のアスファルト使用区間である昭和橋上から剥離したアスファルト破片が先行電車または自動車が引きずって事故現場まで運ばれたと推測できる。
通常は、車両が石やアスファルト破片等の異物を巻き込んだとしても台車の排障器や車輪等がはじき飛ばしているが、本件では、電停に停車するため徐行していたことから、先頭車輪で当該アスファルト破片を推進し停車、発進時に踏みつぶしたために乗り上げて、脱線に至ったものと考えられる。

アスファルト粉砕痕

昭和橋上のレール際を埋めているアスファルトは、冬季には、凍上による剥離が発生することから、軌道構造を変更し、レール際には、ゴム製の隙間パッキン材を装填することとし、改修工事は本年11月末までに終える。

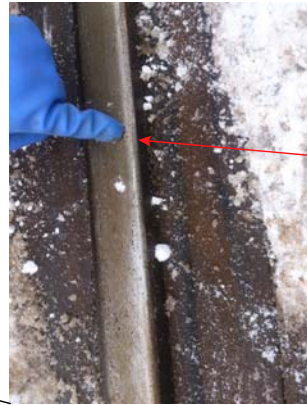
No.1車輪フランジ痕

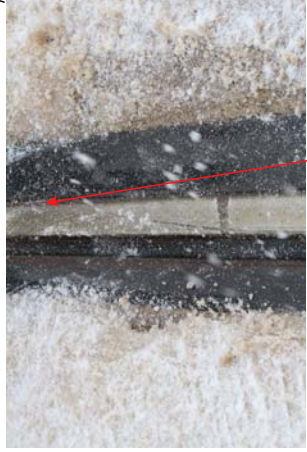
No.1車輪せり上がり痕

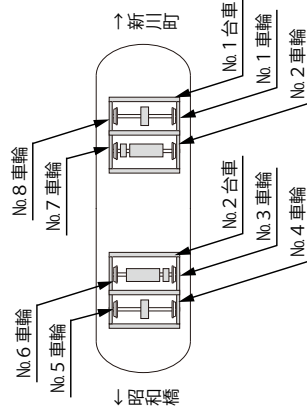
No.2車輪脱線位置
