添付資料 7
日乃出清掃工場改修工事に係る
アスベスト調査報告書

報 告 書

令和元年 6 月

パシフィックコンサルタンツ株式会社

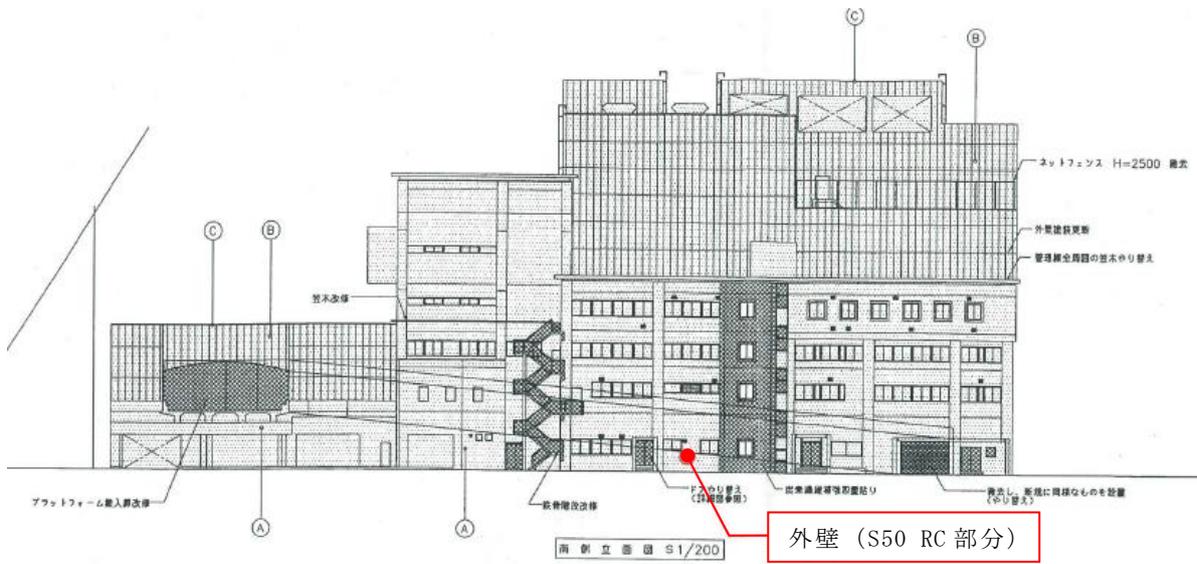
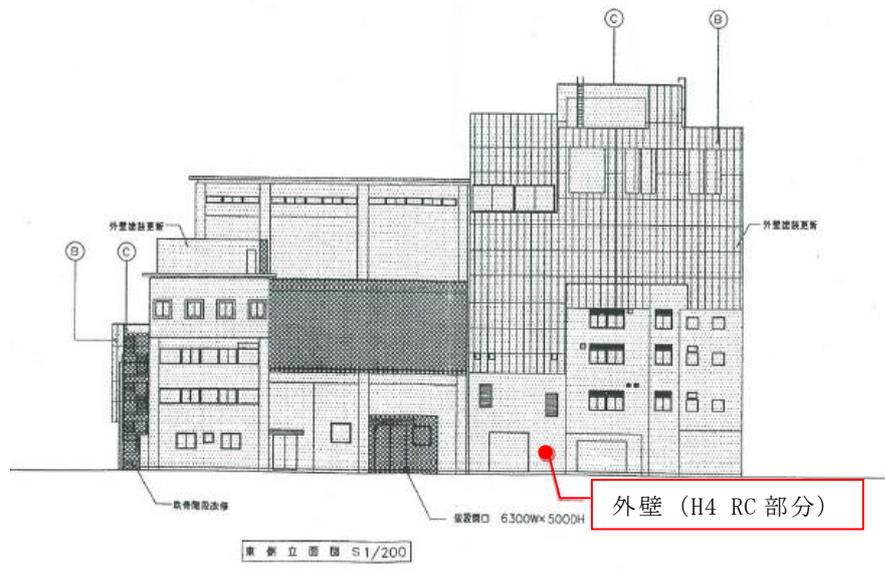
図 1(1) 試料採取位置図
(外壁 : S50 RC 部分及び H4 RC 部分)

建物の名称	試料採取場所	形状又は材質	定性分析結果	定量分析結果 (%)
日乃出清掃工場 既設建屋	外壁 (S50 RC 部分)	建築用仕上塗材	クリソタイル検出	0.13
	外壁 (H4 RC 部分)	建築用仕上塗材	無検出	—
	外壁 (H4 ALC 部分)	建築用仕上塗材	無検出	—
	外壁 (H15 RC 部分)	建築用仕上塗材	無検出	—
	外壁 (H15 ALC 部分)	建築用仕上塗材	無検出	—
日乃出清掃工場 南ランプウェイ上屋	外壁 (H2 ALC 部分)	建築用仕上塗材	クリソタイル検出	0.45
日乃出清掃工場 作業員詰所	外壁 (S54 ALC 部分)	建築用仕上塗材	クリソタイル検出	0.21

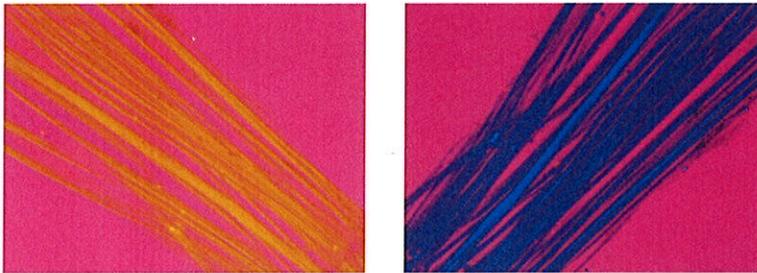
クリソタイルは、仕上塗材から検出されました。

4-1. 検出された石綿の種類：クリンタイル

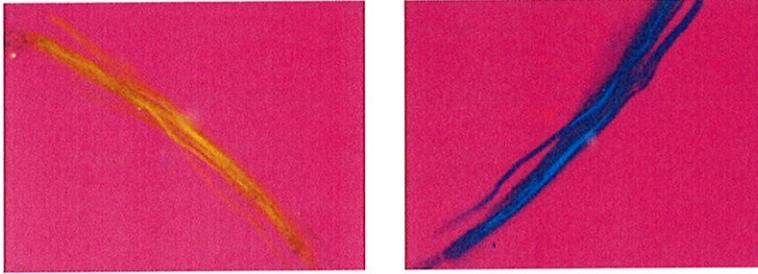
4-1. 検出された石綿の種類：クリソタイル

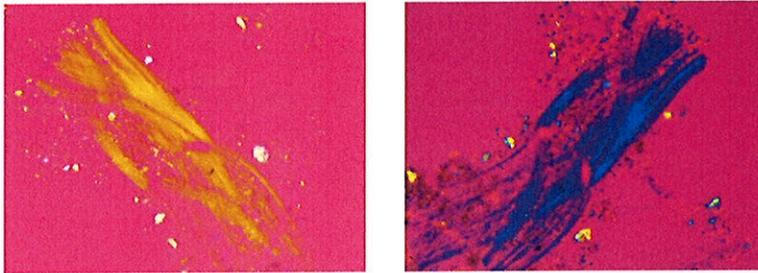
クリソタイルは、仕上塗材から検出されました。

4-1. 検出された石綿の種類：クリソタイル

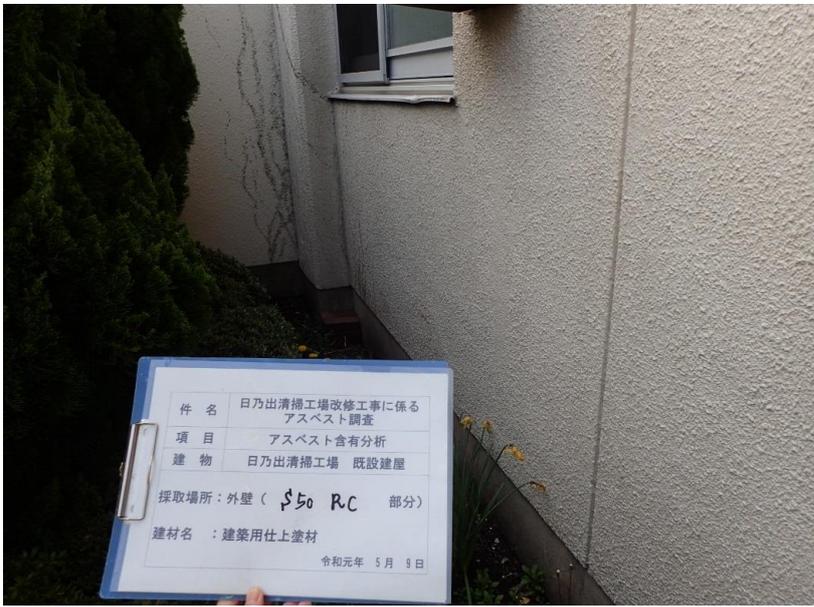
試料採取前

【採取場所・形状等】
外壁 (S50 RC部分)
建築用仕上塗材

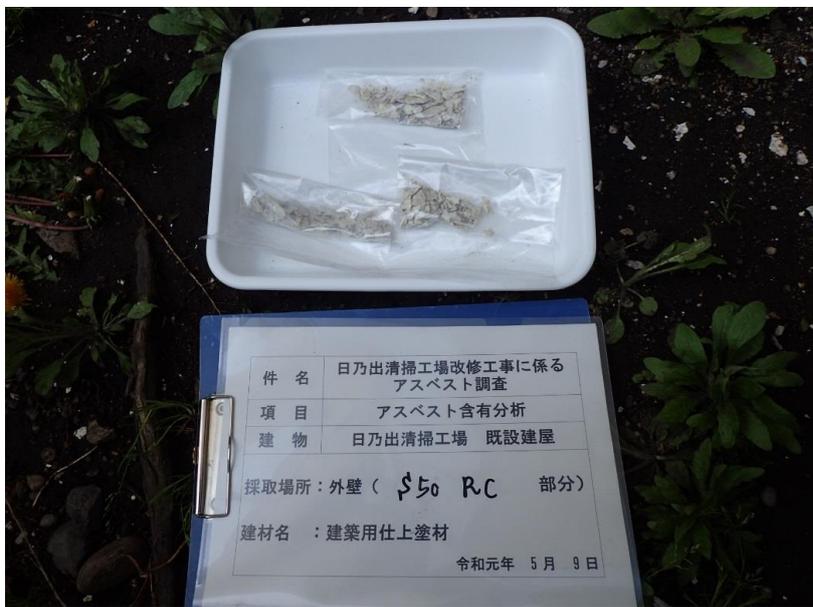
採取試料

外壁（S50 RC部分）

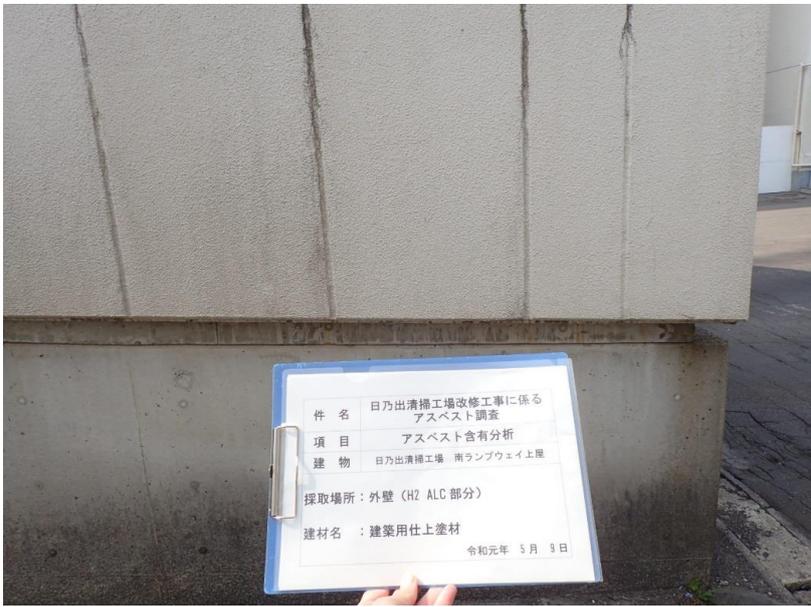
試料採取前

外壁 (H2 ALC部分)
建築用仕上塗材
