| 個別施設整理番号 | 1 | 林道台帳索引番号 | 3 | 施設管理者 | 函館市 |
| 路線名 | 戸井川 | 林道種類及び区分 | 自動車道２級 | 橋梁名 | No. 1 号橋 |

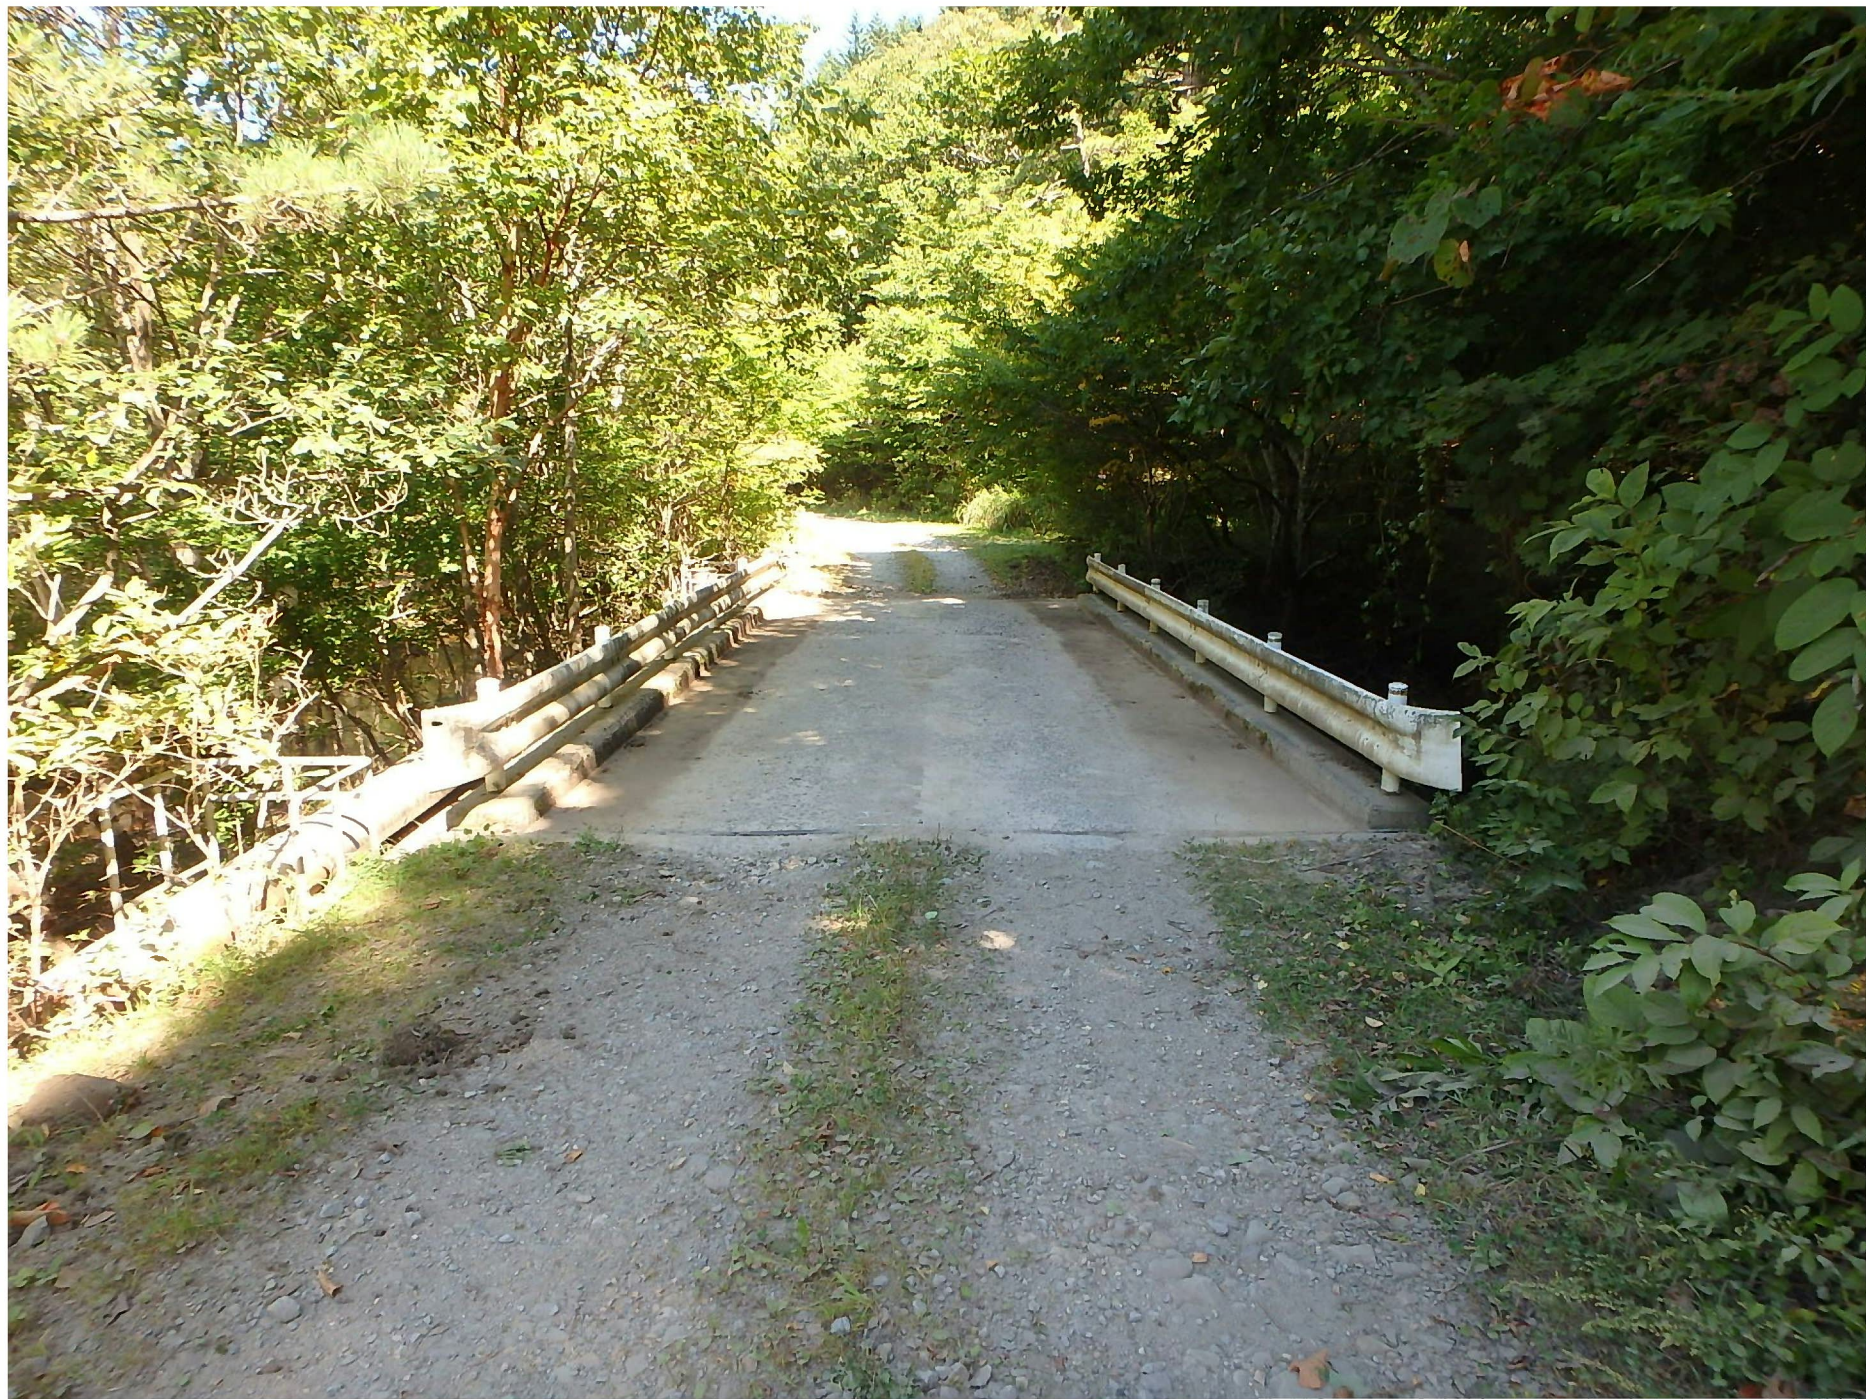
下流側から見た戸井川林道 No. 1 号橋

| | 調査結果 | 本橋は竣工後48年が経過しており、主桁材やボルトナット、支承部等の鋼材の露出部分が腐食している状況にある。主桁材等の腐食については、断面欠損、破断等への進行が懸念される。支承部には著しい腐食、アンカーボルトの緩み、モルタル欠損等があり、機能に異常をきたしており早急な補修対策が必要と判断する。上部コンクリート部分には橋面亀裂等は見られないが、経年摩耗による橋面欠損が見受けられたことから、橋面補修が必要と判断する。 | | | |
| | 健全性の診断結果 | Ⅳ 緊急措置段階 | 橋梁の機能に支障が生じており、緊急に措置を講ずべき状態。 | | |
| | 劣化原因 | 長期にわたる凍結・融解の繰り返し作用による劣化。<br>気象変化（温度差により生じた結露等）や供用年数経過に伴う劣化。 | | | |

| | 対策費用（概算） | 橋梁補修費（支承，伸縮装置取替・鋼材錆取塗装等）<br>14.0 百万円 | | |
| 管理方法 | 管理方法 | ・ 支承等の補修を早期に行う。<br>・ 定期的な点検・調査を行う。また，排水施設の清掃・維持作業等を適切に行う。<br>・ 一般管理型点検 | | |

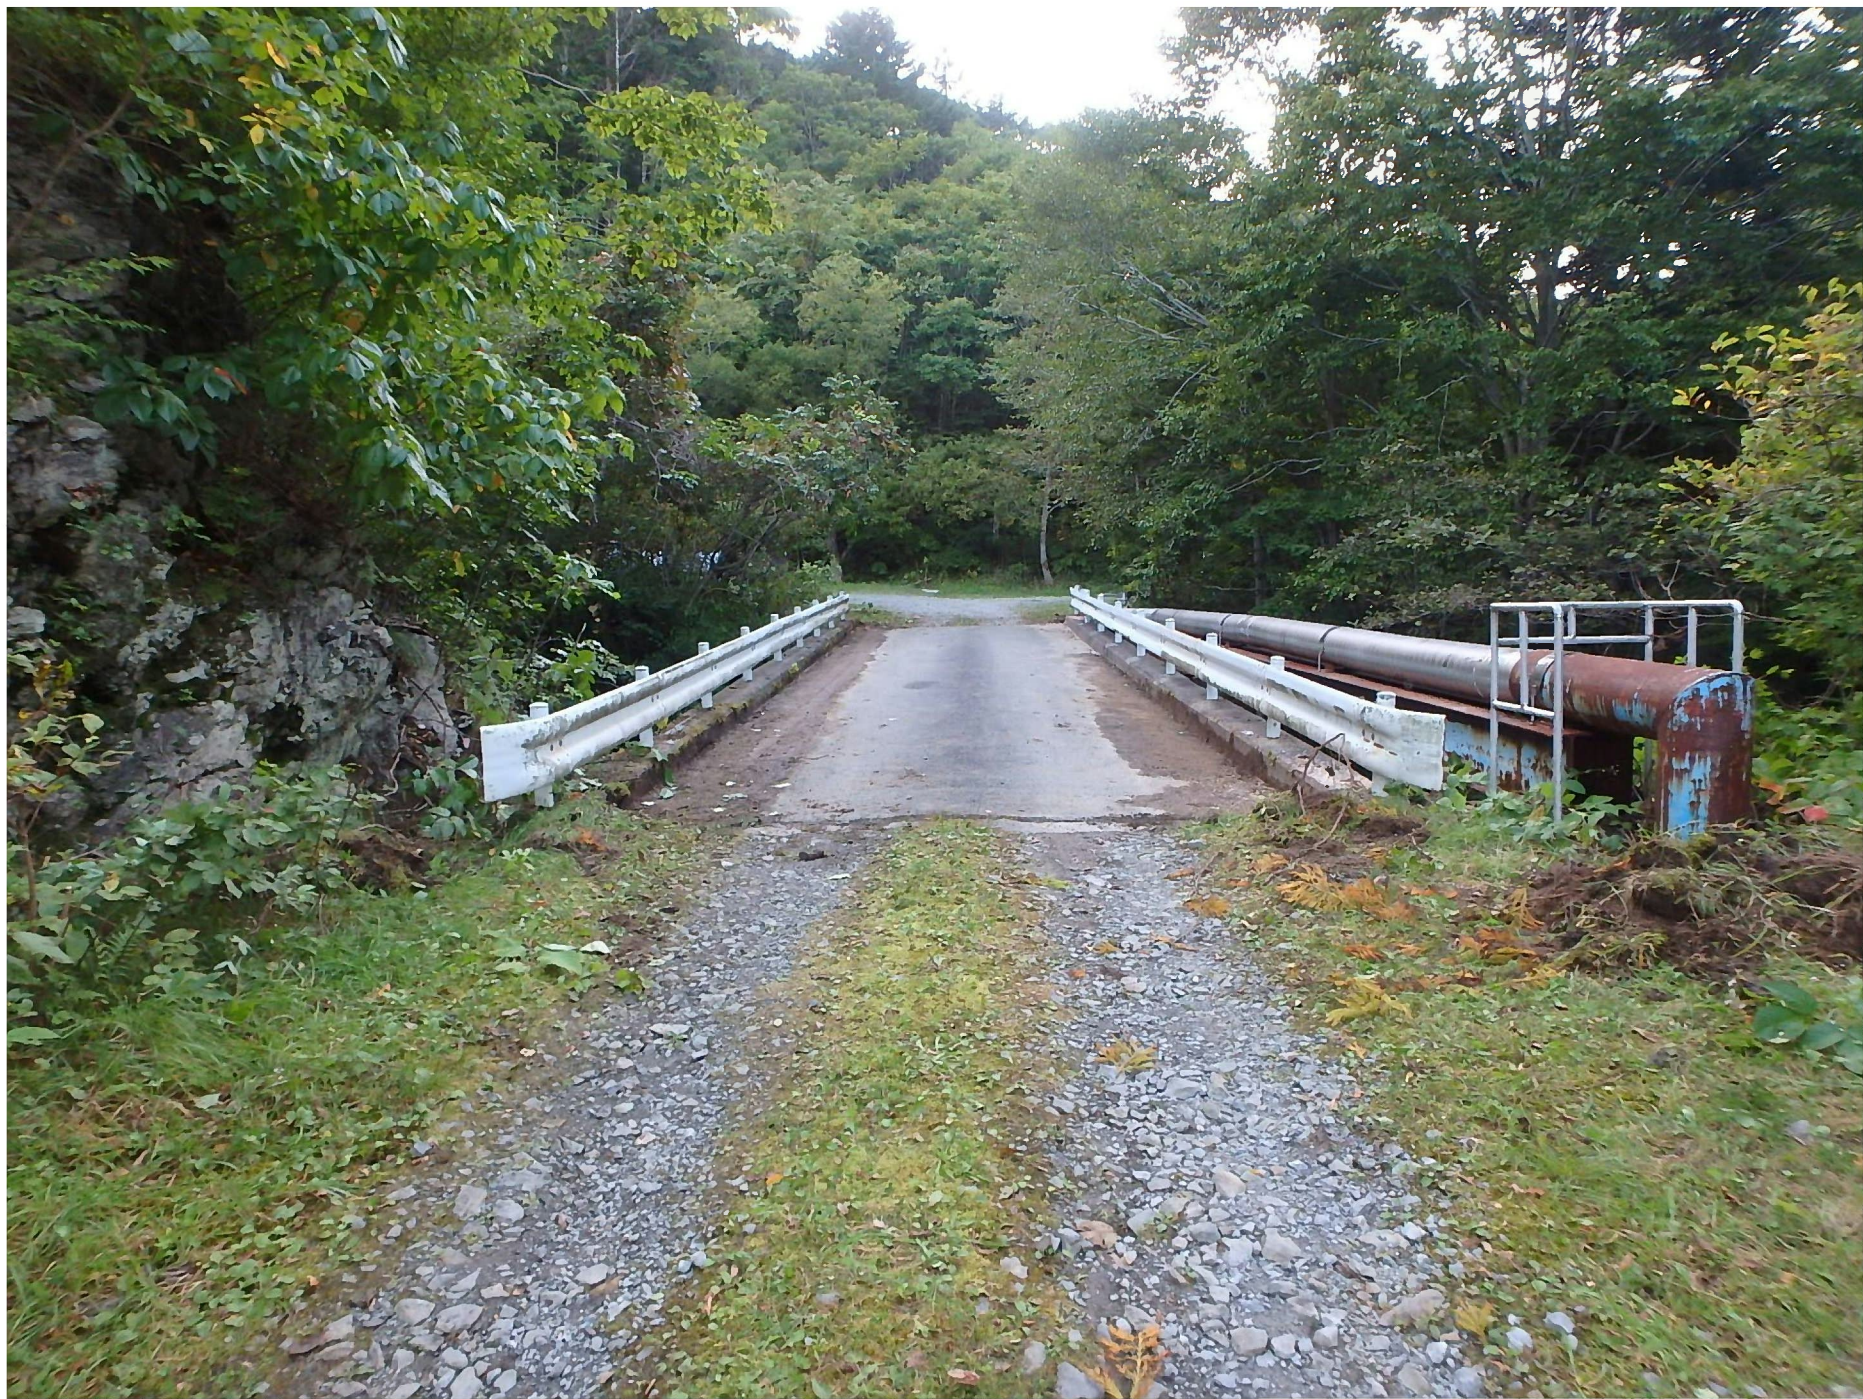
下流側から見た戸井川林道 No. 2号橋

| | 調査結果 | 本橋は竣工後48年が経過しており、主桁材やボルトナット、支承部等の鋼材の露出部分が腐食している状況にある。主桁材等の腐食については、断面欠損、破断等への進行が懸念される。支承部には著しい腐食、アンカーボルトの緩み、モルタル欠損等があり、機能に異常をきたしており早急な補修対策が必要と判断する。上部コンクリート部分には橋面亀裂等は見られないが、経年摩耗による橋面欠損が見受けられたことから、橋面補修が必要と判断する。 | | | |
| | 健全性の診断結果 | Ⅳ 緊急措置段階 | 橋梁の機能に支障が生じており、緊急に措置を講ずべき状態。 | | |
| | 劣化原因 | 長期にわたる凍結・融解の繰り返し作用による劣化。<br>気象変化（温度差により生じた結露等）や供用年数経過に伴う劣化。 | | | |

| | 対策費用（概算） | 橋梁補修費（支承、伸縮装置取替・鋼材錆取塗装等）<br>13.2 百万円 | | |
| 管理方法 | 管理方法 | ・ 支承等の補修を早期に行う。<br>・ 定期的な点検・調査を行う。また、排水施設の清掃・維持作業等を適切に行う。<br>・ 予防保全型点検 | | |

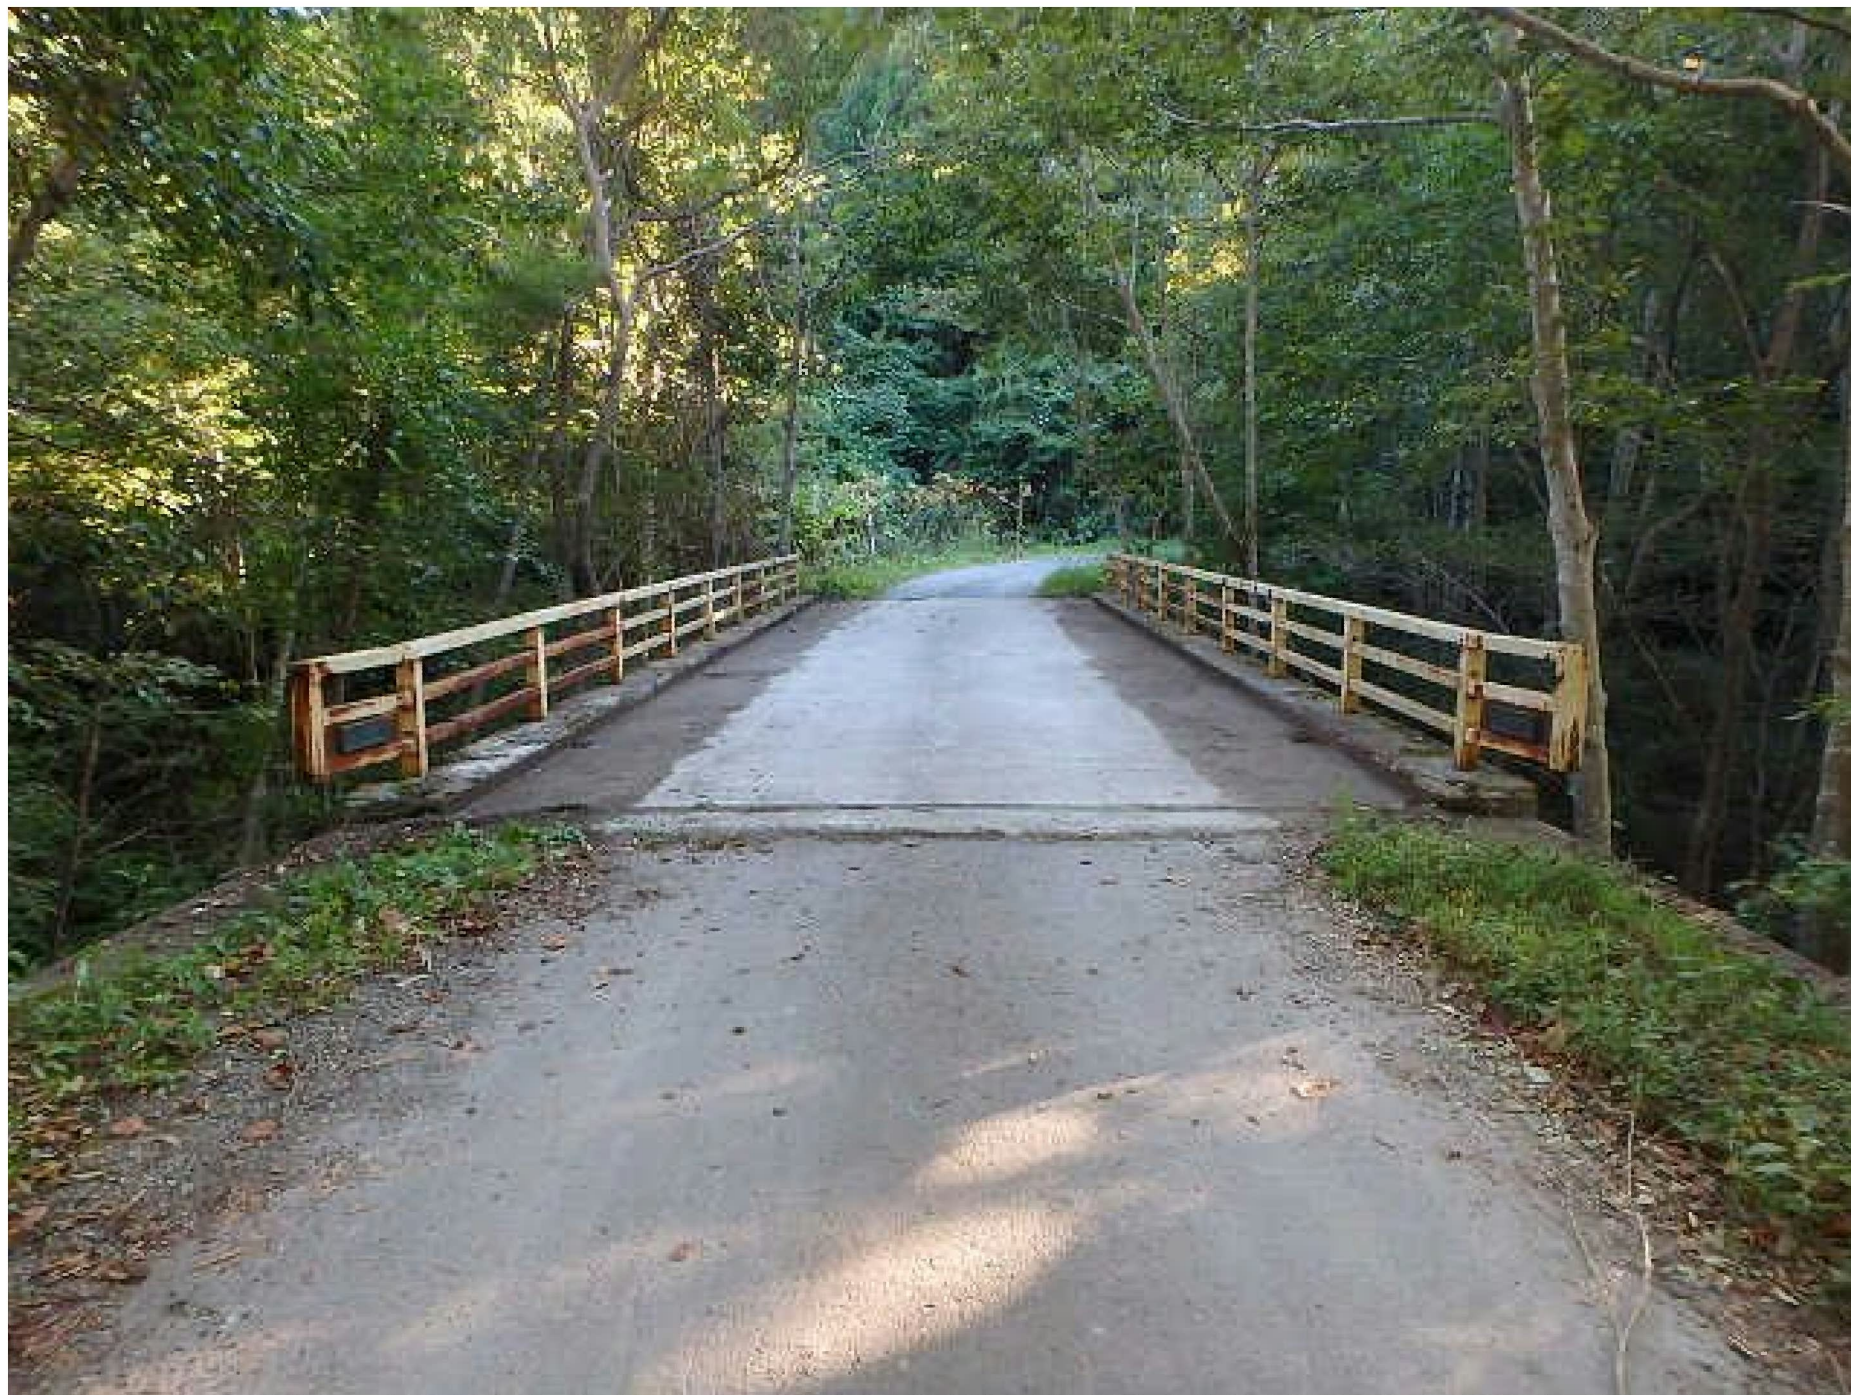
下流側から見た黒羽尻林道 第1号橋

| | 調査結果 | 本橋は竣工後43年が経過しており、主桁材やボルトナット、支承部等の鋼材の露出部分や高欄が腐食している状況にある。主桁材等には防食塗膜の劣化が見られ、ボルトナット、支承部等については腐食の進行があることで、今後は機能に支障を生じる可能性がある。高欄は腐食が進み一部機能していない箇所も見られることから、早急な補修対策が必要と判断する。上部コンクリート部分には橋面や地覆等に浮きが見られることから、補修対策が必要と判断する。 | | | |
| | 健全性の診断結果 | Ⅲ 早期措置段階 | 橋梁の機能に支障が生じる可能性があり、早期に措置を講ずることが望ましい状態。 | | |
| | 劣化原因 | 荷重作用の繰り返しおよび長期にわたる凍結・融解の繰り返し作用による劣化。気象変化（温度差により生じた結露等）や供用年数経過に伴う劣化。 | | | |

| | 対策費用(概算) | 橋梁補修費(支承、伸縮装置、高欄取替・鋼材錆取塗装等)<br>16.2 百万円 | | |
| 管理方法 | ・ 支承、高欄等の補修を早期に行う。<br>・ 定期的な点検・調査を行う。また、排水施設の清掃・維持作業等を適切に行う。<br>・ 予防保全型点検 | | | |
