もと道南青年の家(旧ロシア領事館)
外観等改修費用積算調査報告書

平成28年9月

特定非営利活動法人 はこだて街なかプロジェクト

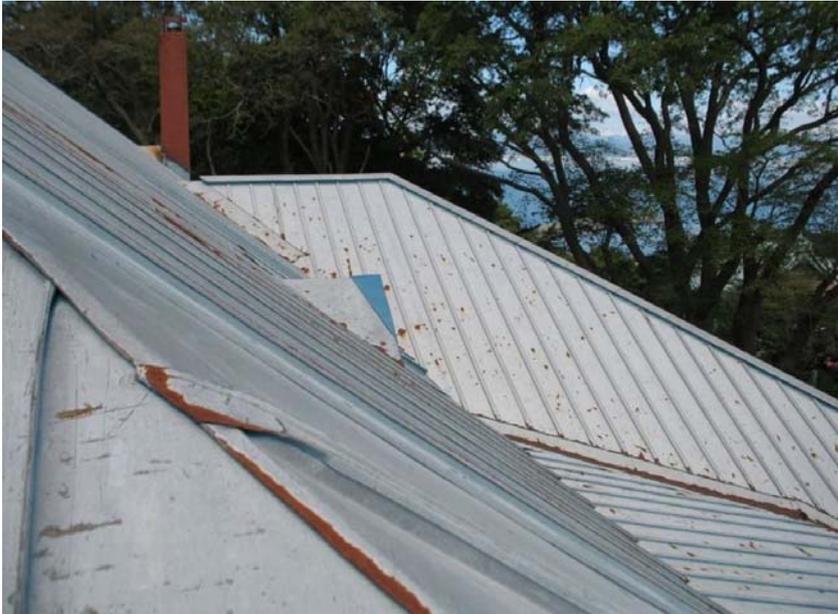
No. 4 屋根

劣化・発錆

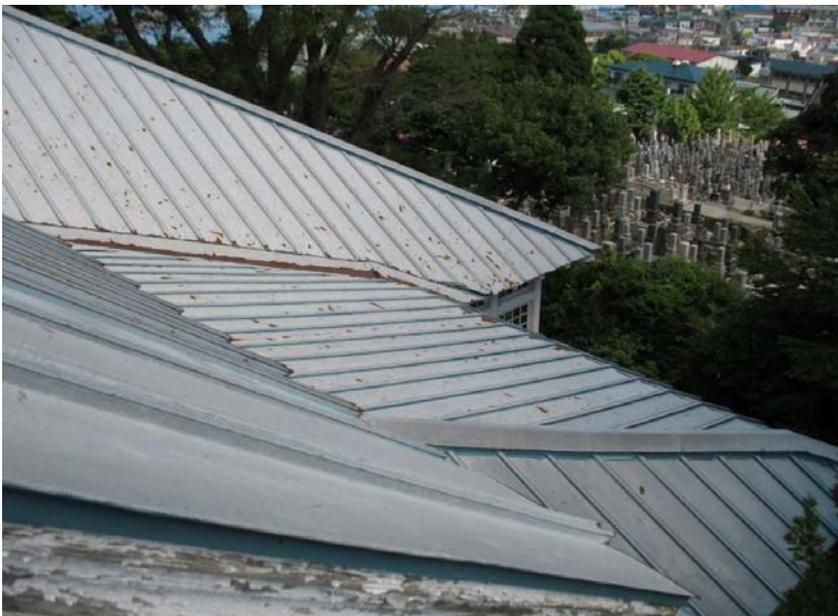
No. 5 屋根

劣化・発錆

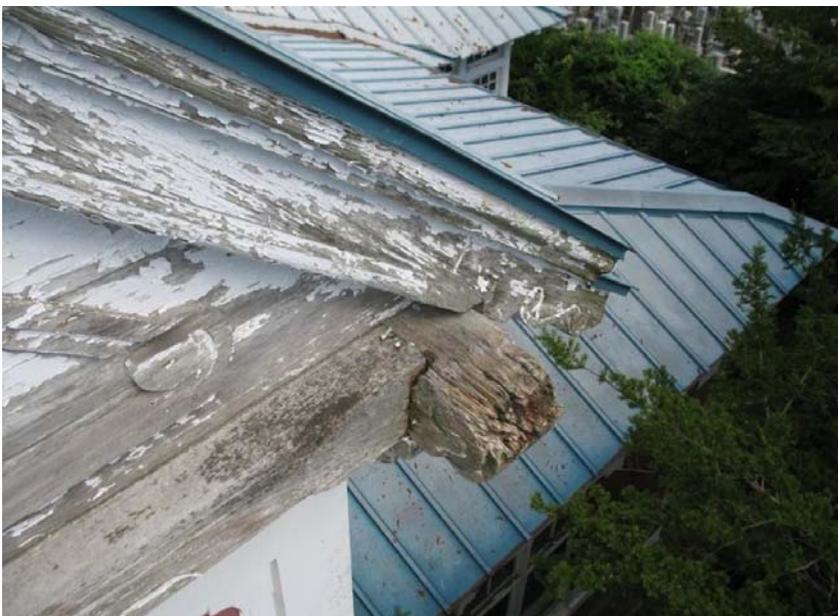
No. 6 屋根

劣化・発錆

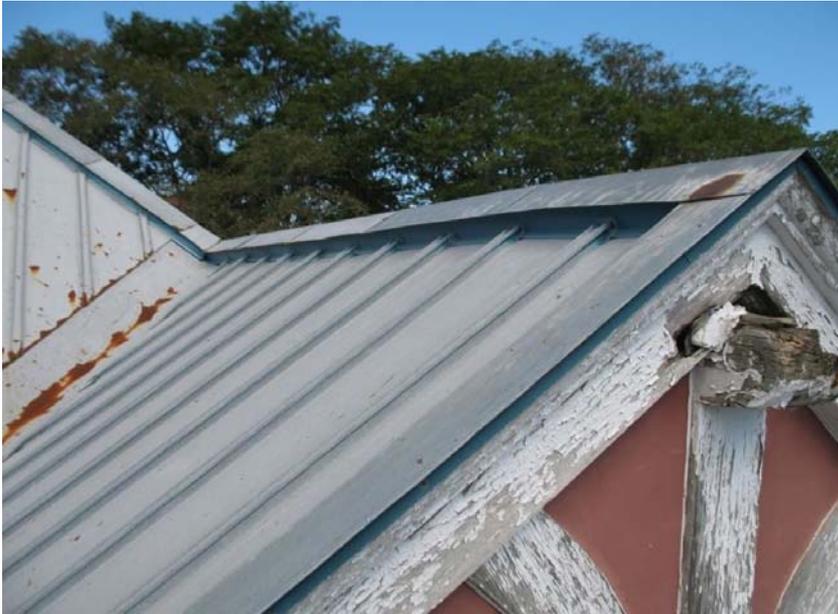
No. 7 屋根

劣化・発錆

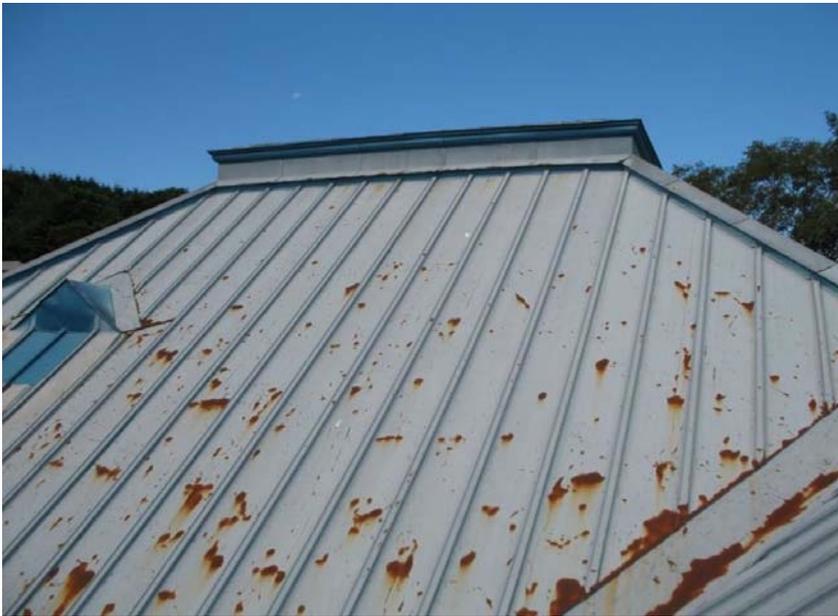
No. 8 屋根

劣化・発錆

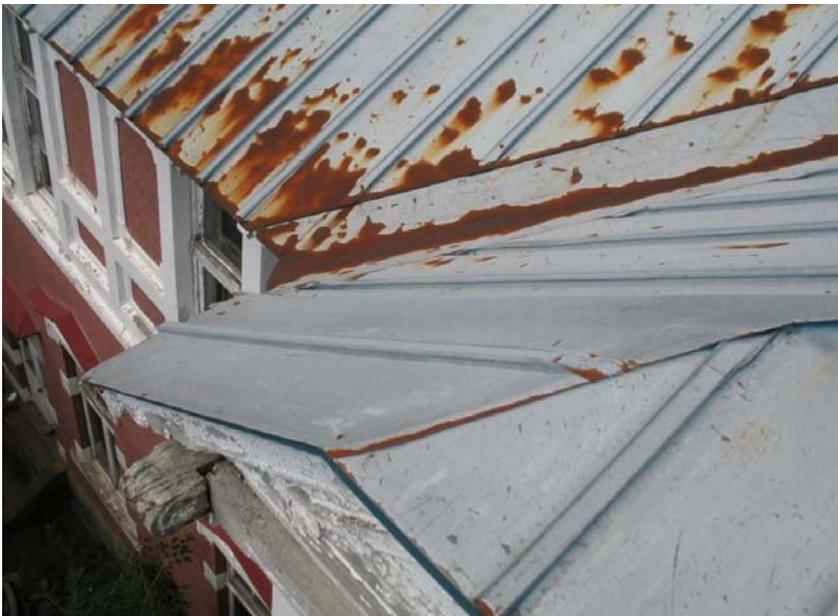
No. 9 屋根

劣化・発錆

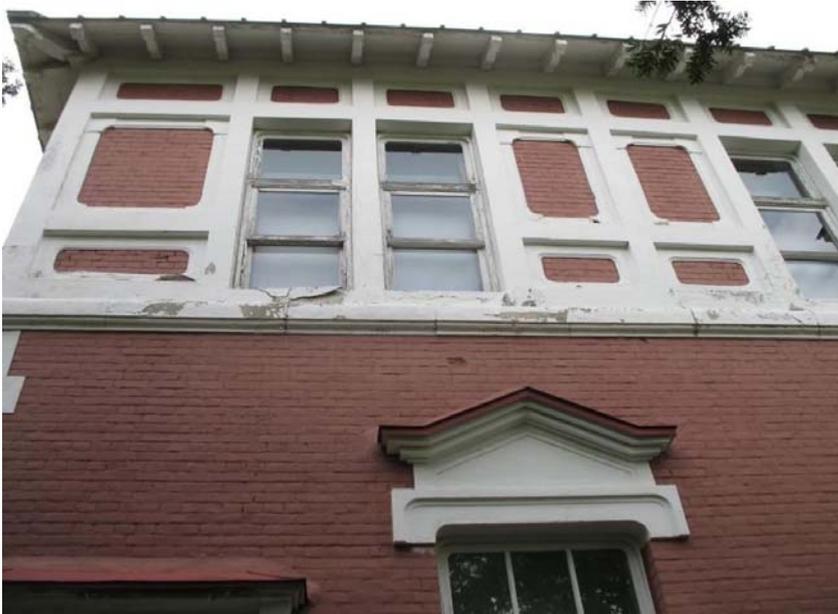
No. 1 東面

ポーター 塗装剥離

木製窓 塗装剥離

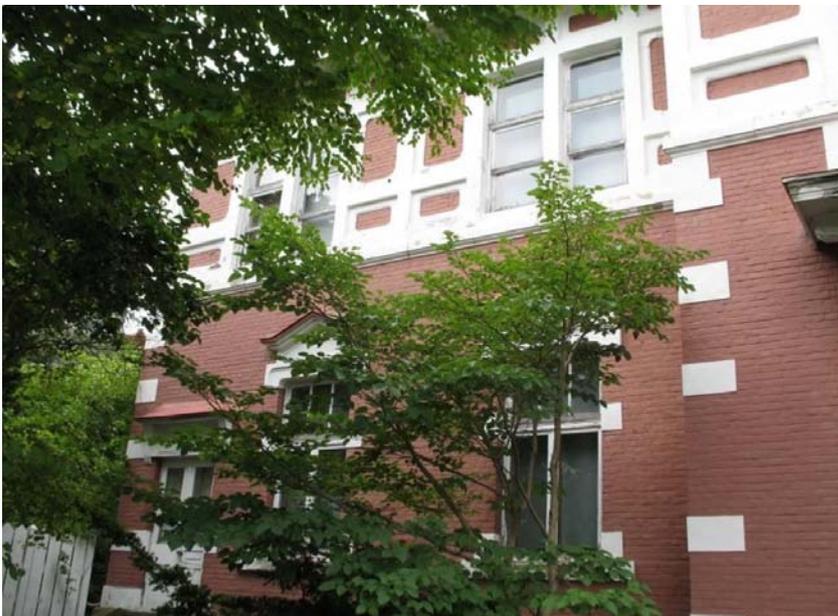
No. 2 東面

木製窓 塗装剥離

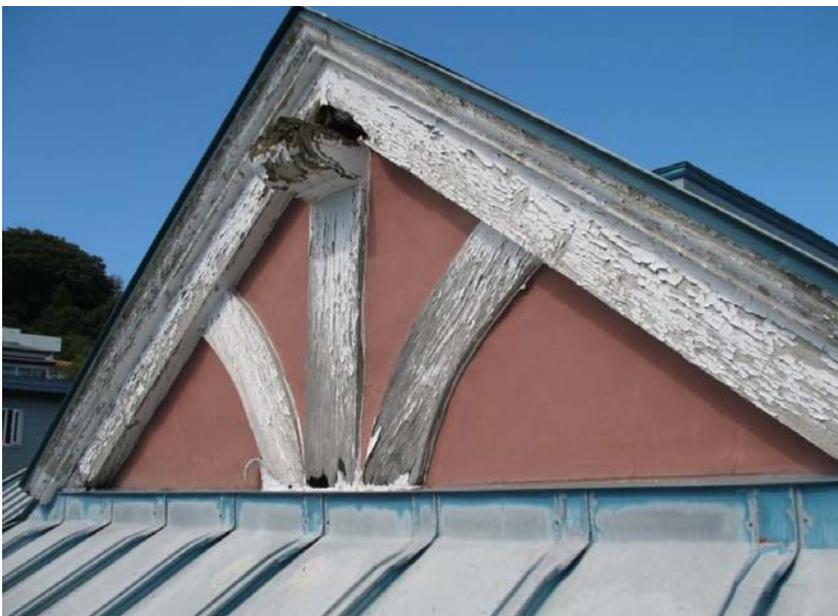
No. 3 東面

ペディメント木部 塗装剥離

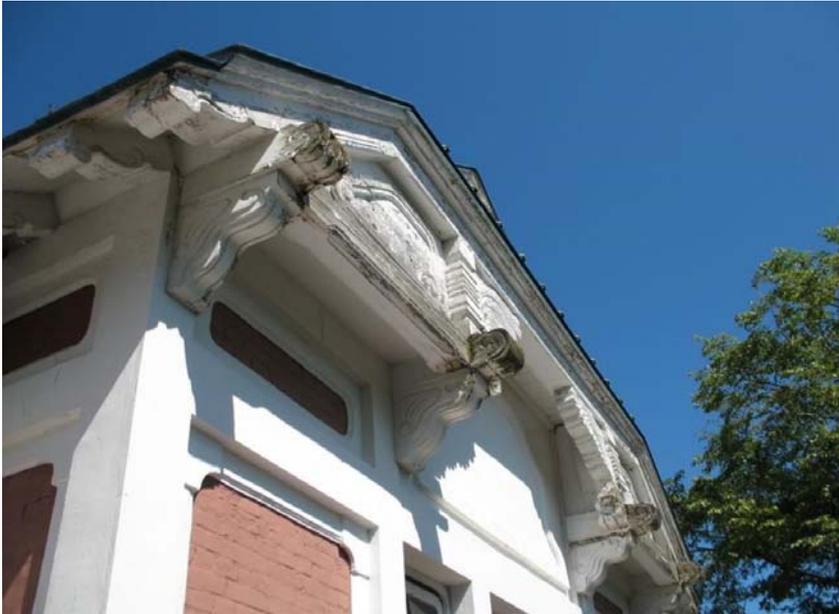
No. 4 東面

持ち送り 塗装剥離

化粧垂木 塗装剥離

化粧壁 塗装剥離

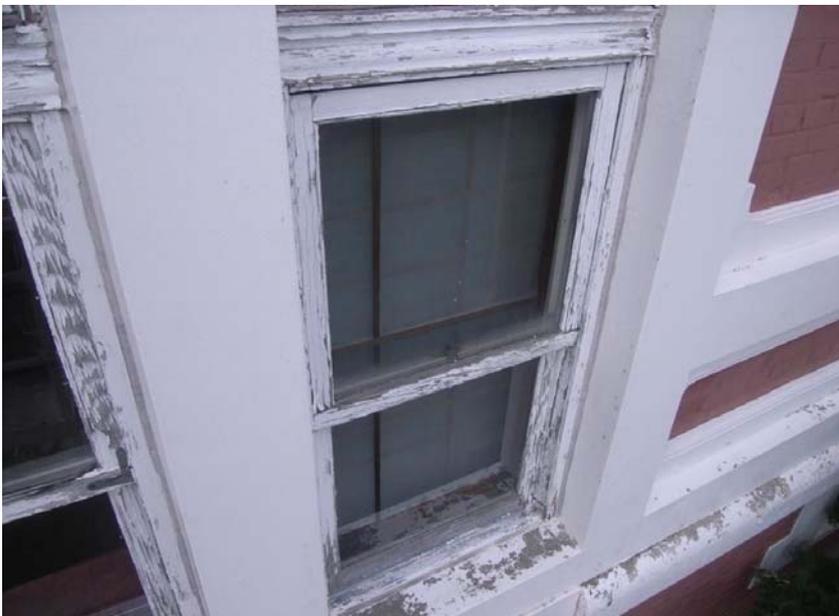
No. 5 東面

木製窓 塗装剥離

窓台 塗装剥離

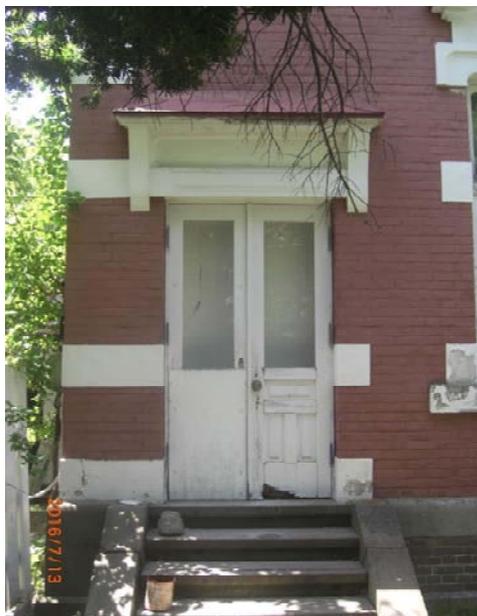
No. 6 東面

木製扉 破損・塗装剥離

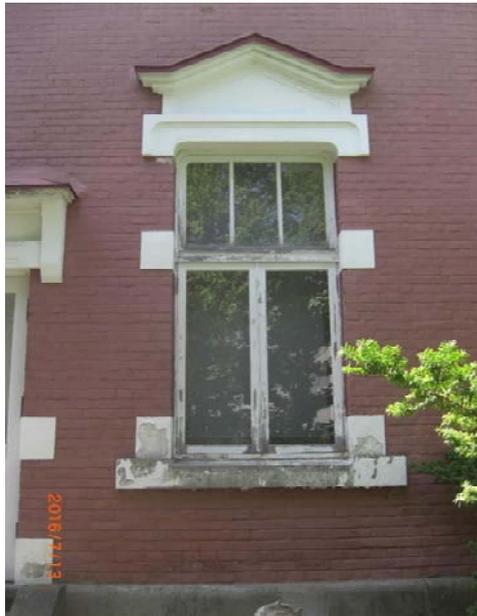
No. 7 東面

木製窓 塗装剥離

窓台 塗装剥離

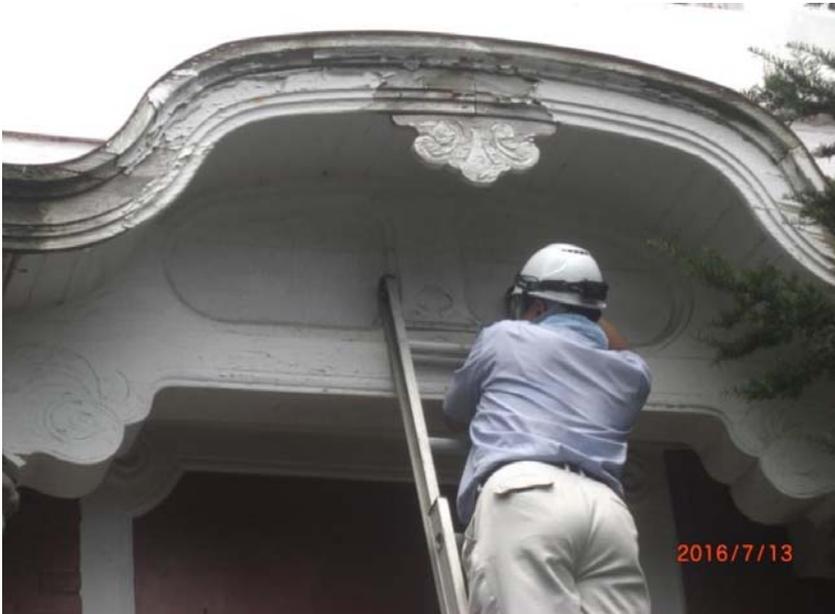
No. 8 東面

玄関唐破風 塗装剥離

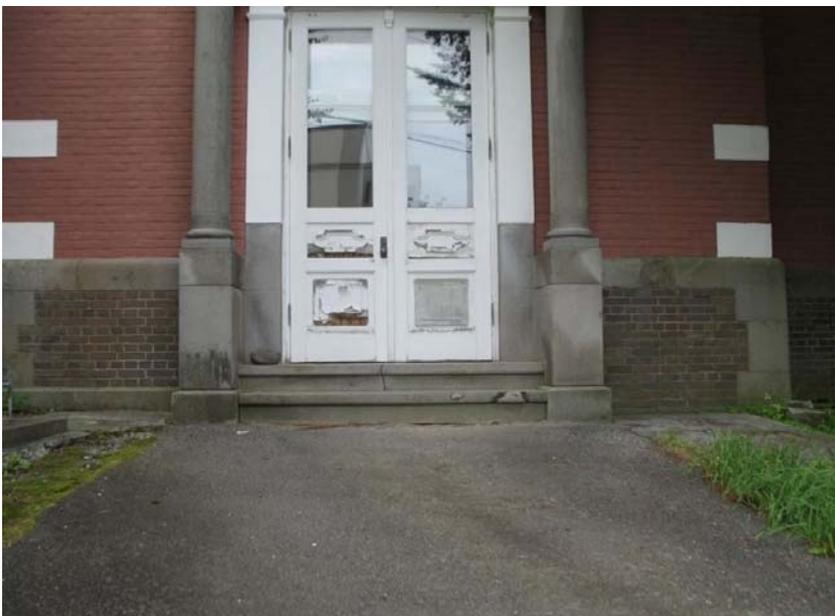
No. 9 東面

木製扉 破損・塗装剥離

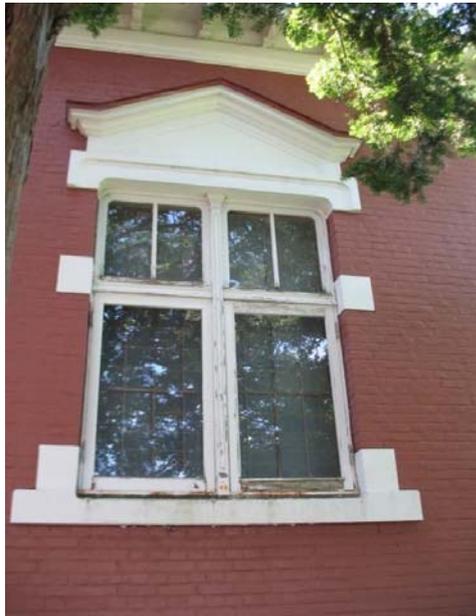
No. 10 東面

木製窓 塗装剥離

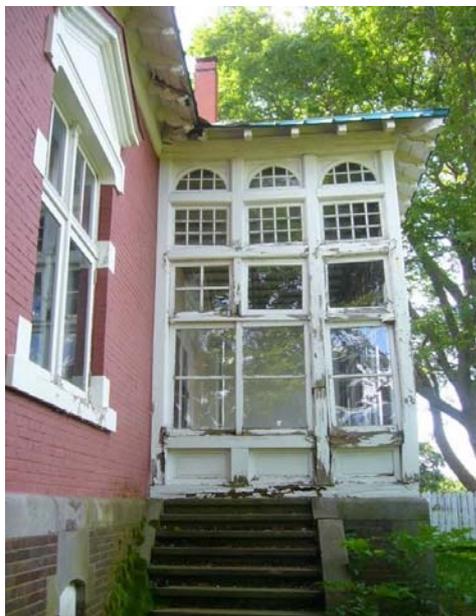
No. 12 東面

外壁木部 腐食・塗装剥離

木製窓 破損・塗装剥離

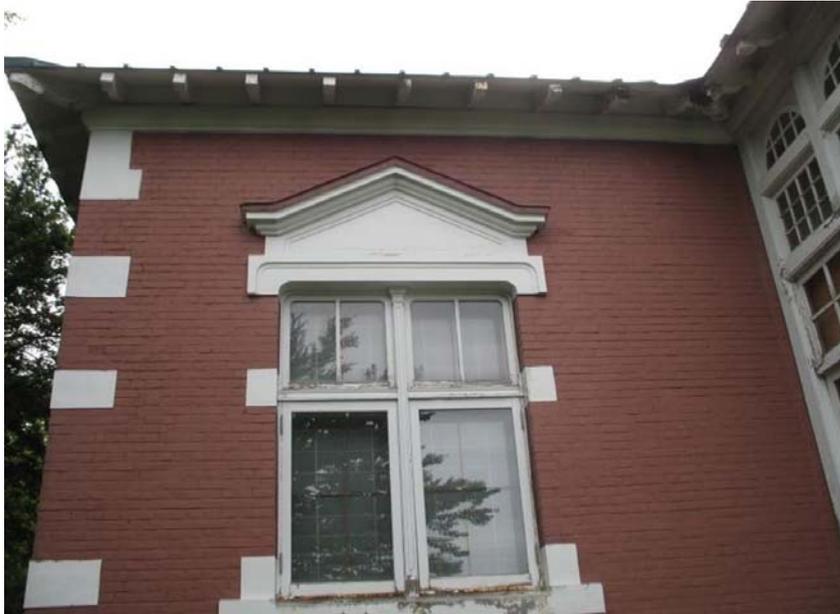
No. 1 北面

木製窓 塗装剥離

窓台 塗装剥離

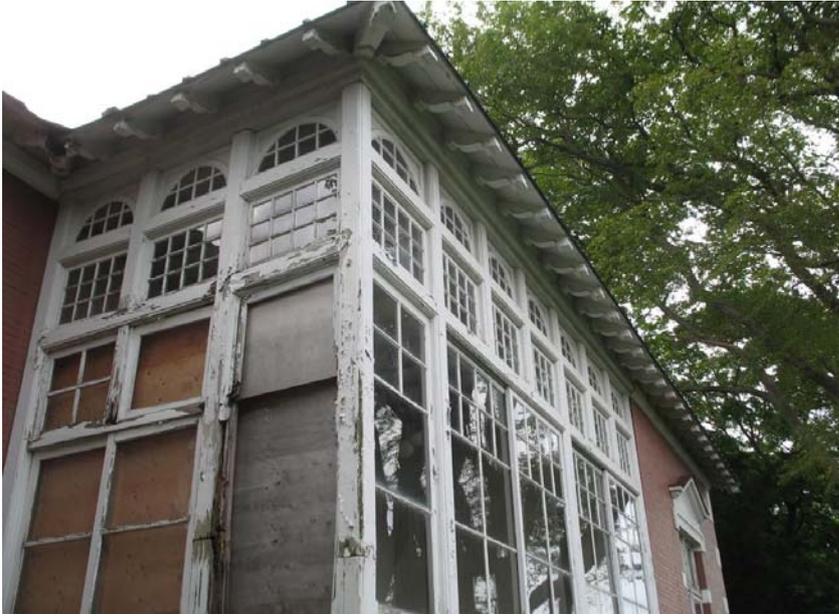
No. 4 北面

化粧垂木 塗装剥離

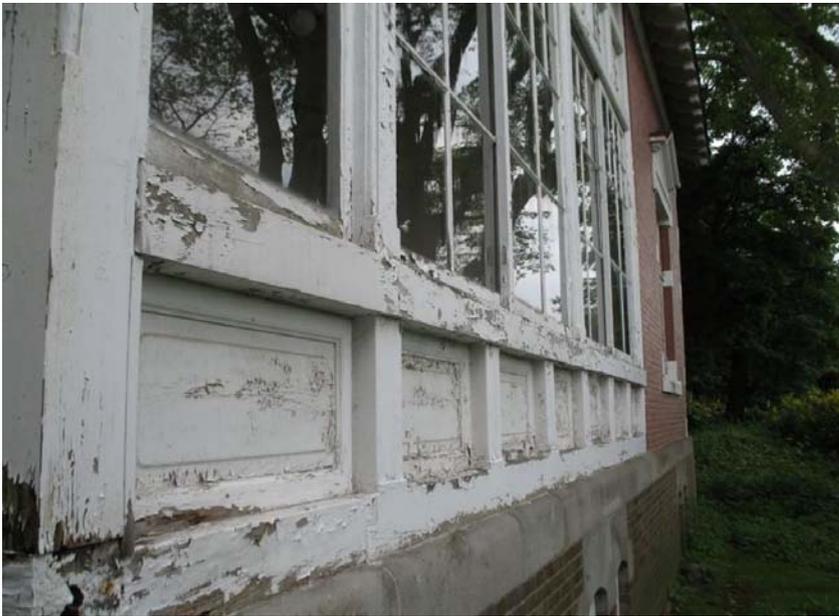
No. 5 北面

外壁木部 腐食・塗装剥離

木製窓 破損・塗装剥離

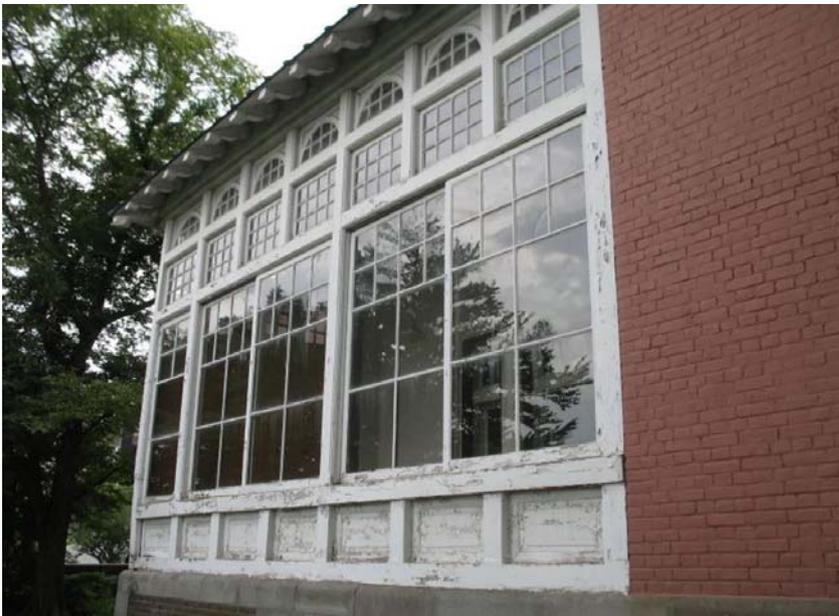
No. 6 北面

外壁木部 腐食・塗装剥離

木製窓 破損・塗装剥離

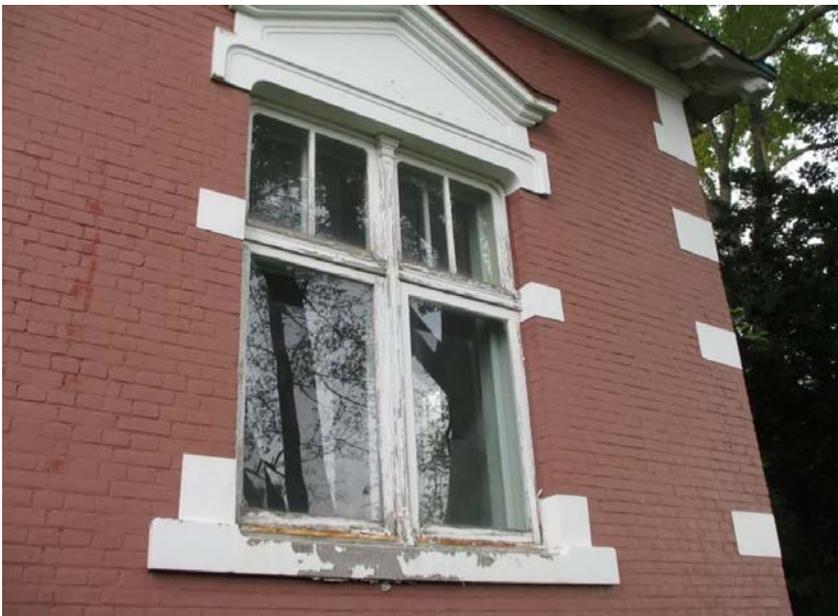
No. 8 北面

木製窓 塗装剥離

窓台 塗装剥離

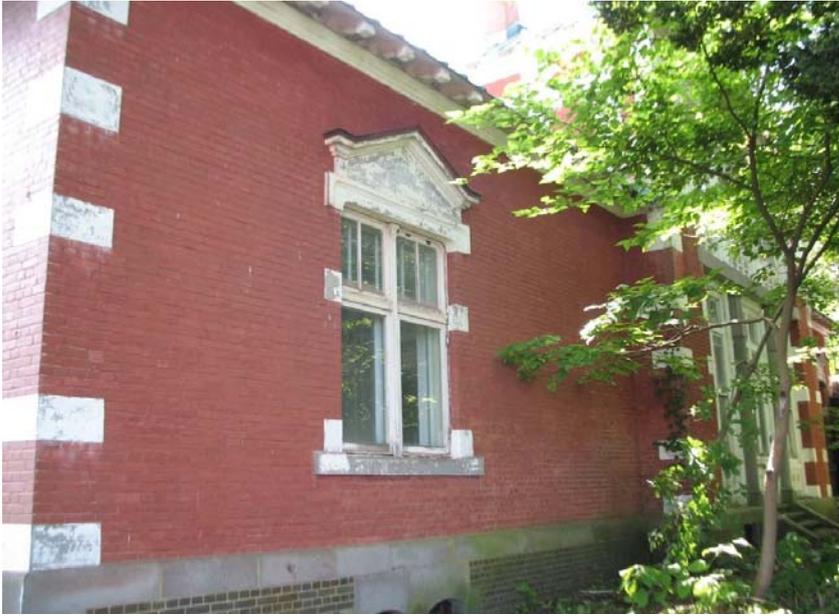
No. 1 西面

隅石 塗装剥離

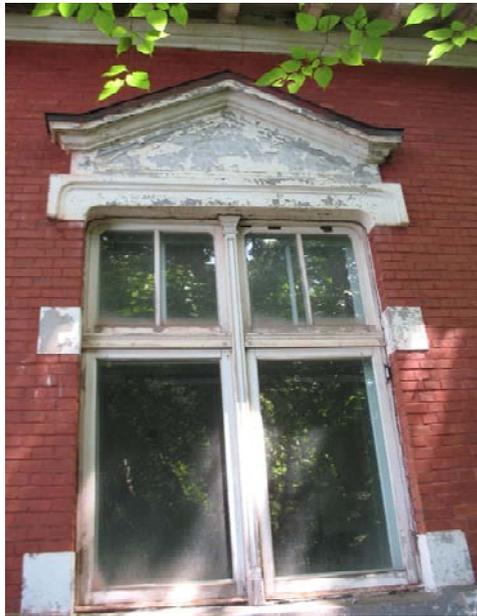
No. 2 西面

木製窓 塗装剥離

窓台 塗装剥離

窓上部壁 塗装剥離

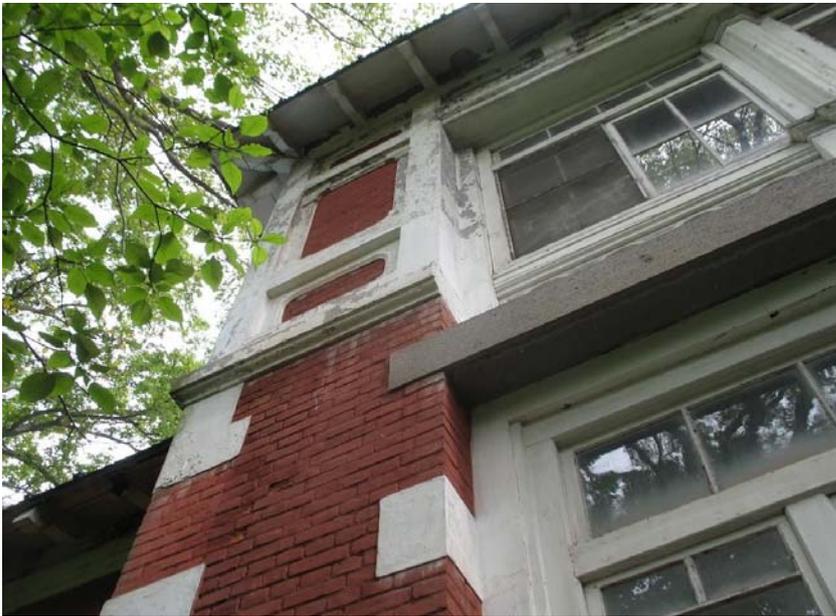
No. 5 西面

ホ-タ- 塗装剥離

木製窓 塗装剥離

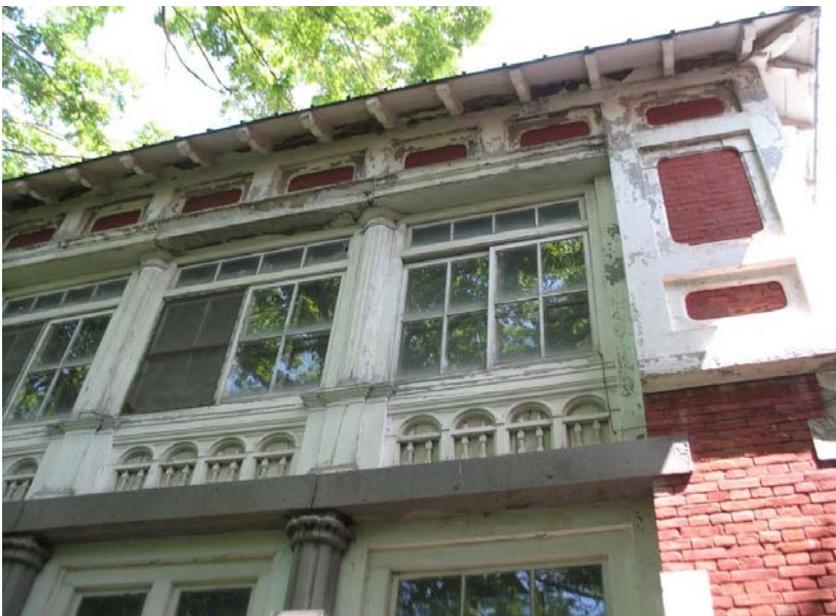
No. 6 西面

ホ-タ- 塗装剥離

木製窓 塗装剥離

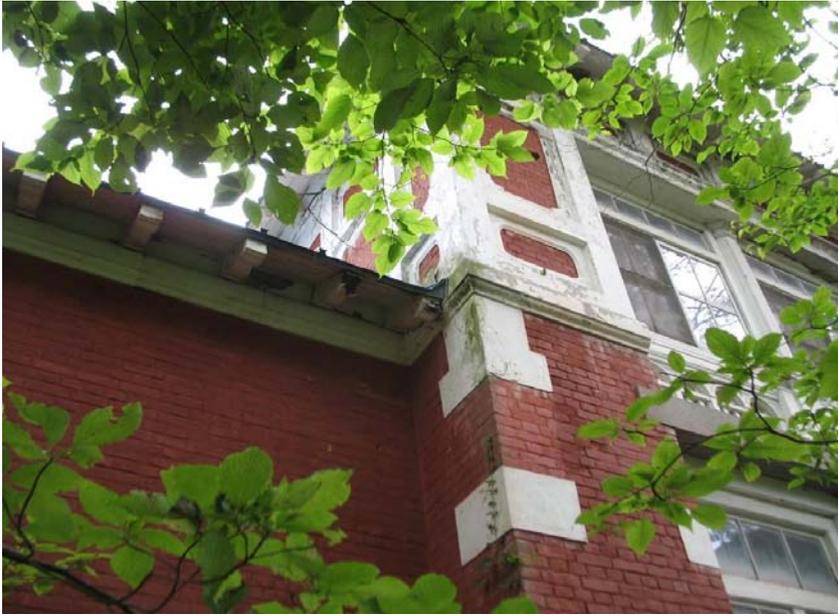
No. 7 西面

隅石 塗裝剝離

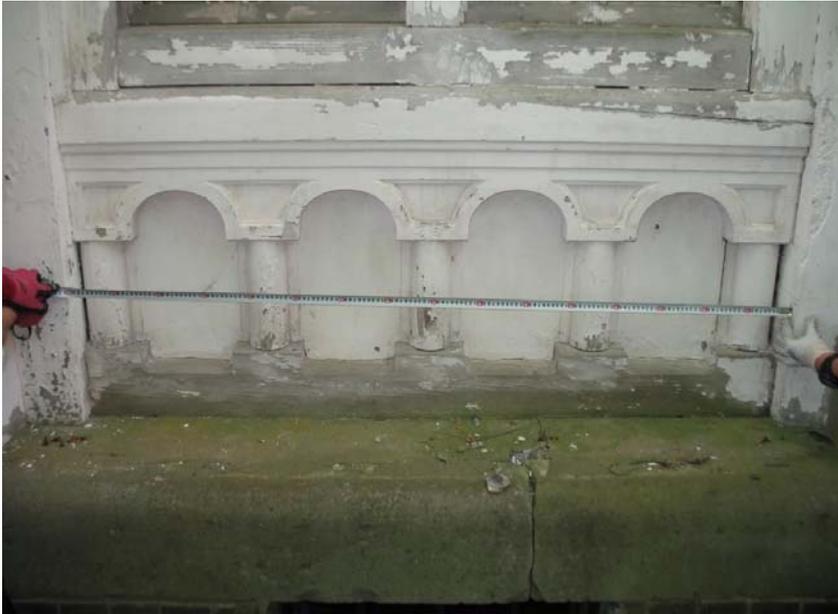
No. 10 西面

木製化粧腰壁 塗装剥離

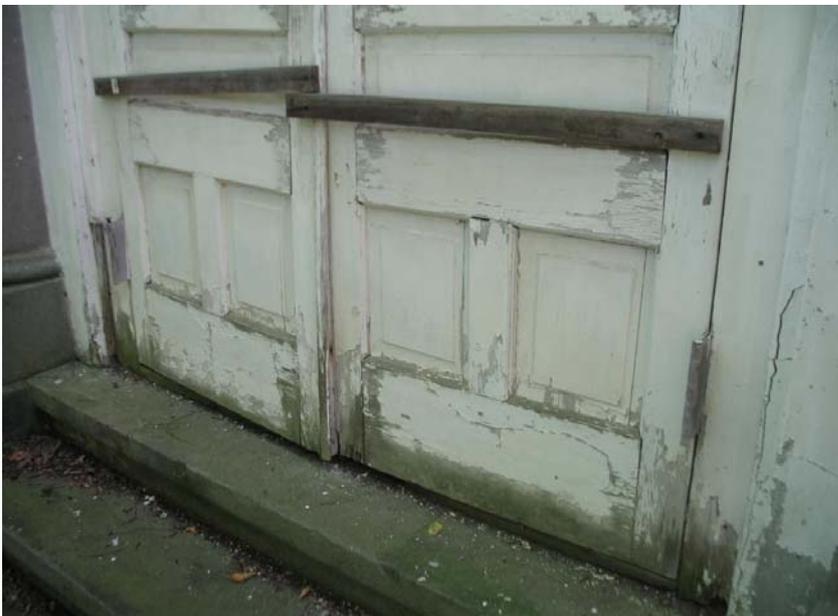
No. 11 西面

木製扉 塗装剥離

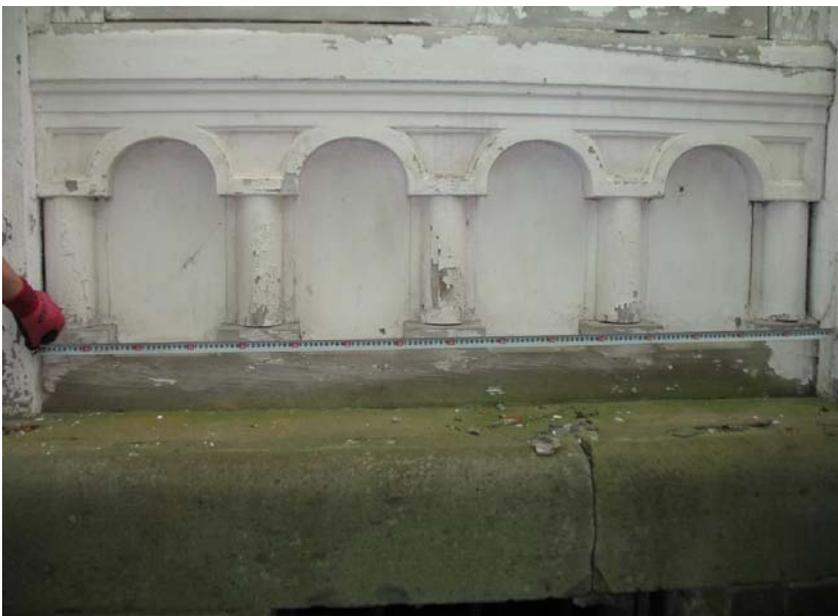
No. 12 西面

木製化粧腰壁 塗装剥離

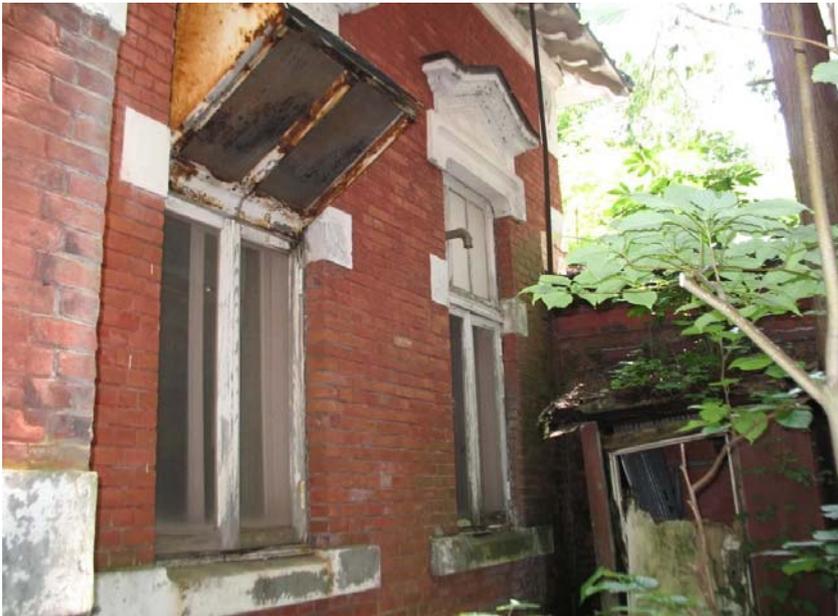
No. 13 西面

木製窓 塗装剥離

窓台 塗装剥離

換気フード 発錆・腐食

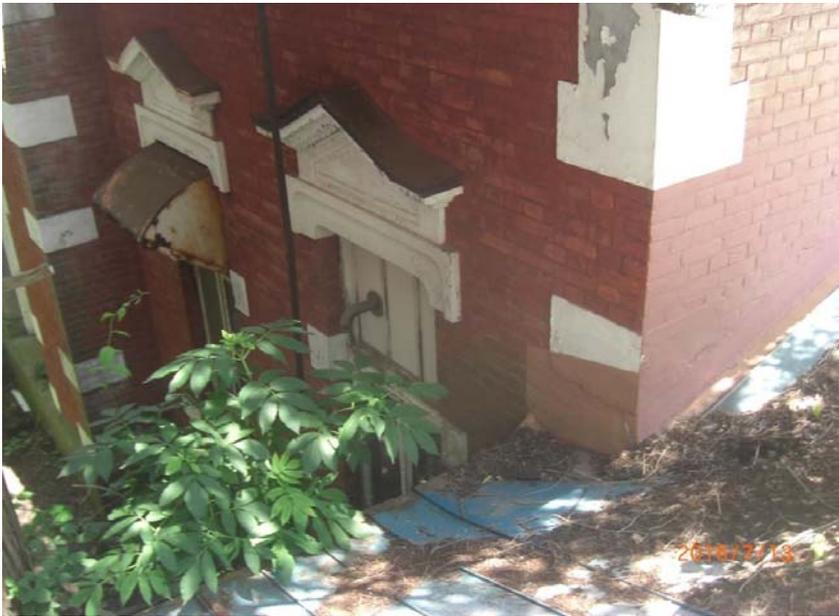
No. 17 西面

隅石 塗装剥離

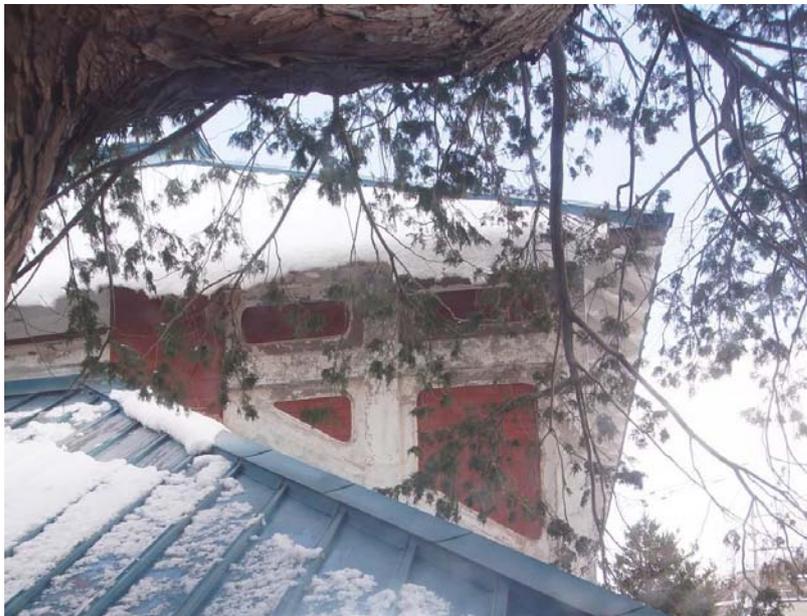
No. 18 西面

ホ-タ- 塗装剥離

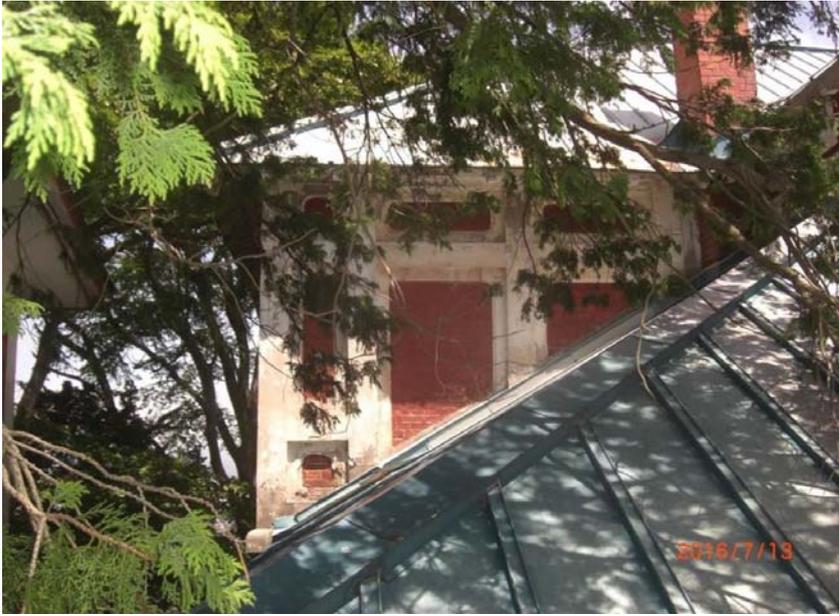
No. 1 南面

ポーター 塗装剥離

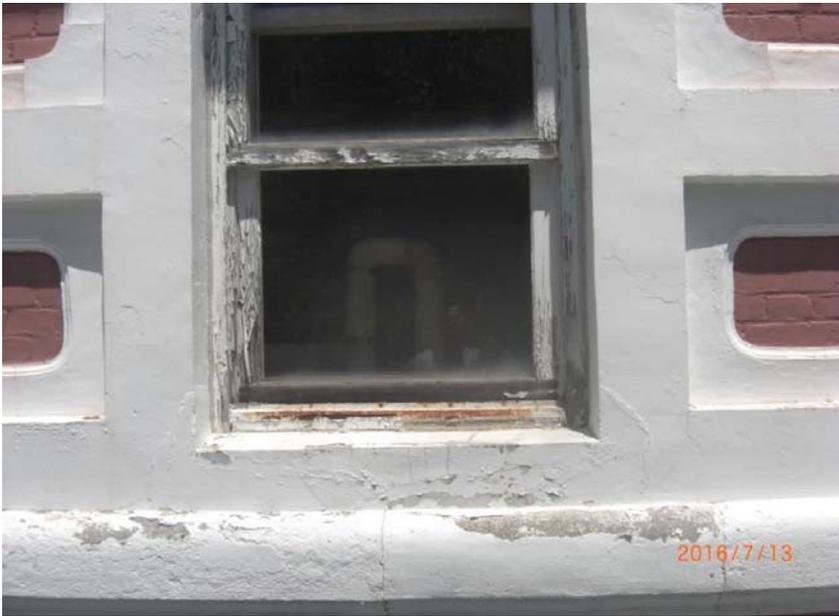
No. 2 南面

木製窓 塗装剥離

窓台 塗装剥離

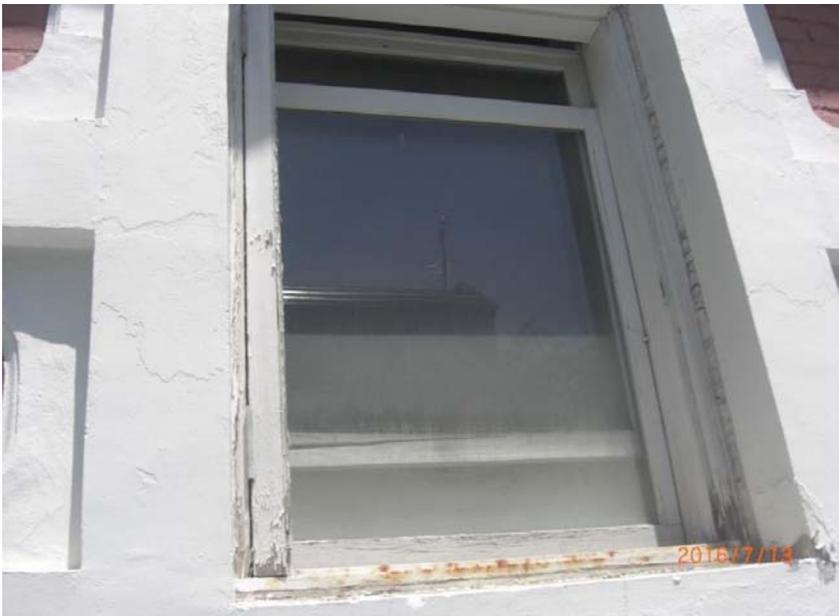
No. 3 南面

木製窓 塗装剥離

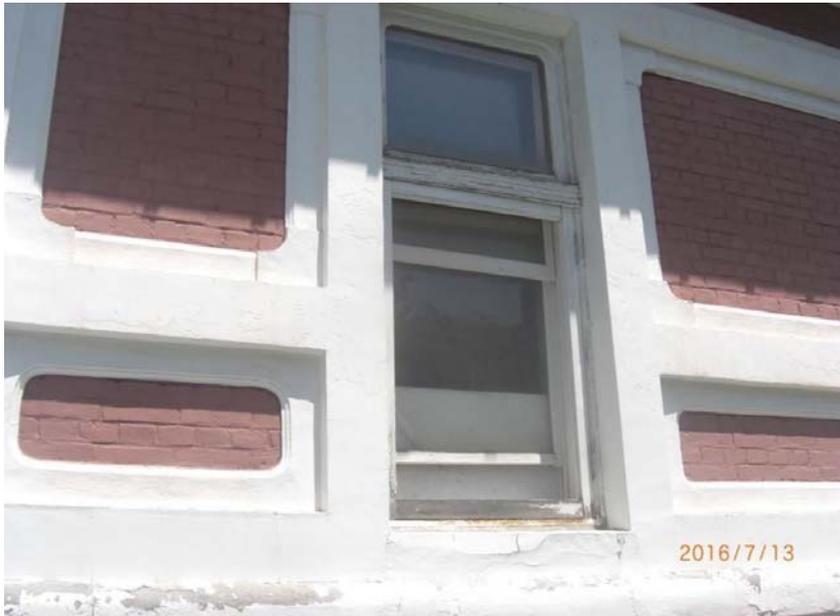
No. 4 南面

木製窓 塗装剥離

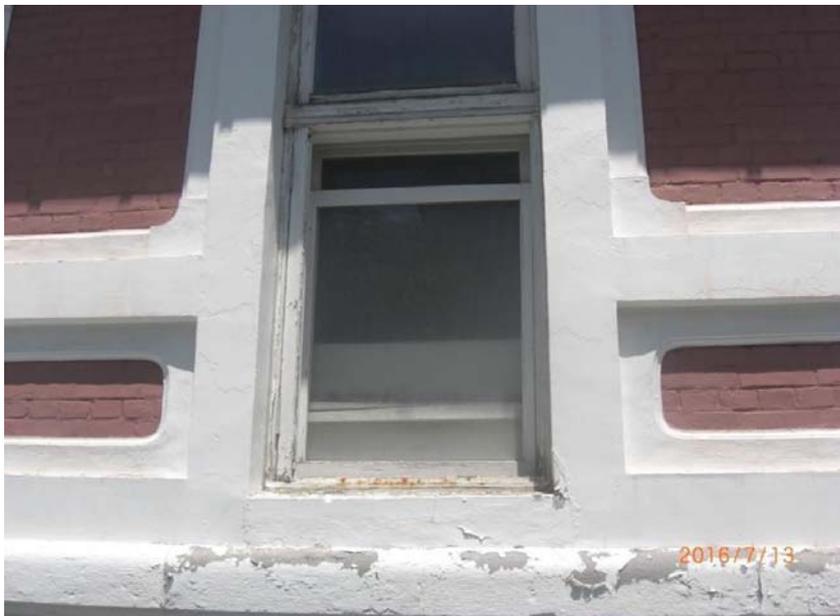
No. 5 南面

ホ-タ- 塗装剥離

木製窓 塗装剥離

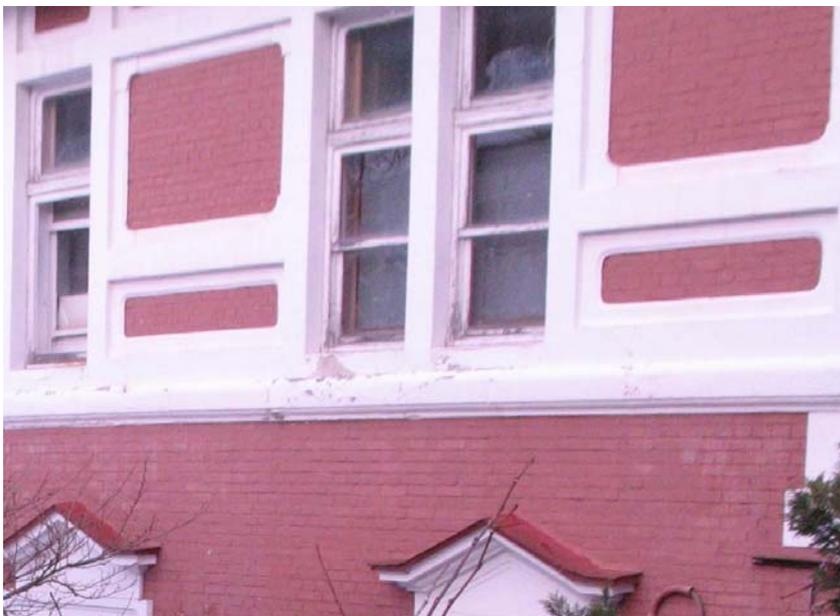
No. 6 南面

ホ-タ- 塗装剥離

木製窓 塗装剥離

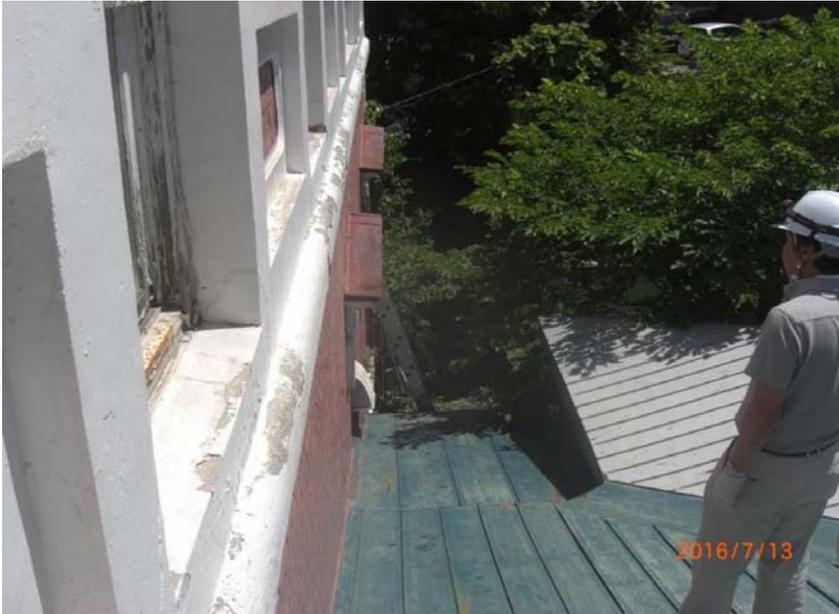
No. 7 南面

ポーター 塗装剥離

窓台 塗装剥離

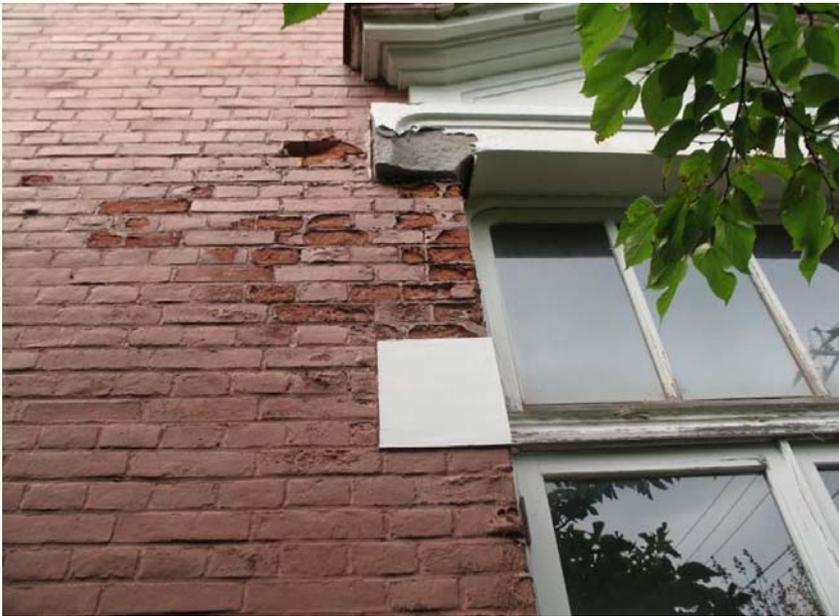
No. 8 南面

外壁レンガ 劣化・破損

まぐさ 塗装剥離

レンガの表面が劣化・破損した箇所・部分は表面から6cm程度削り取り、レンガを5cm程の厚みに加工したものを張り付けて補修する。長手部分はレンガ一個を取り除き、新規レンガを埋め込んで補修する。

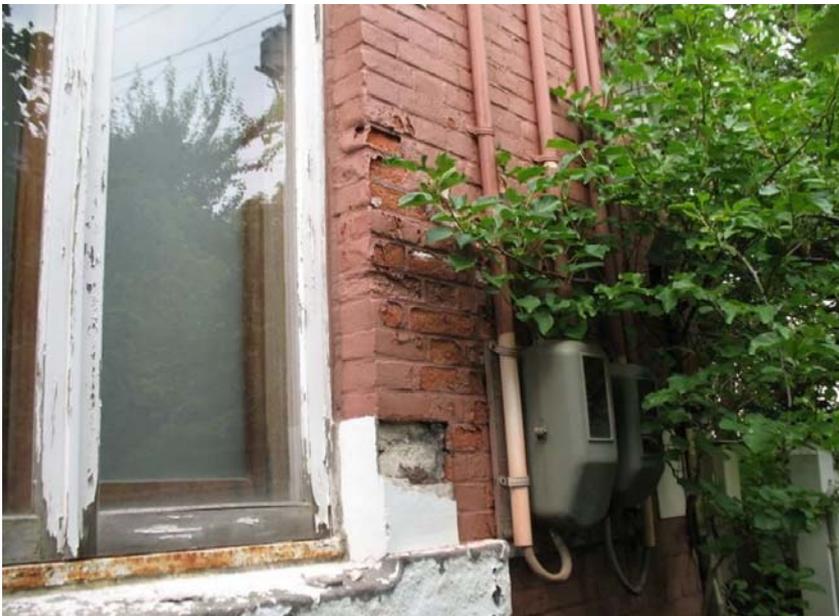
No. 9 南面

木製窓 塗装剥離

隅石 剥落

窓台 塗装剥離

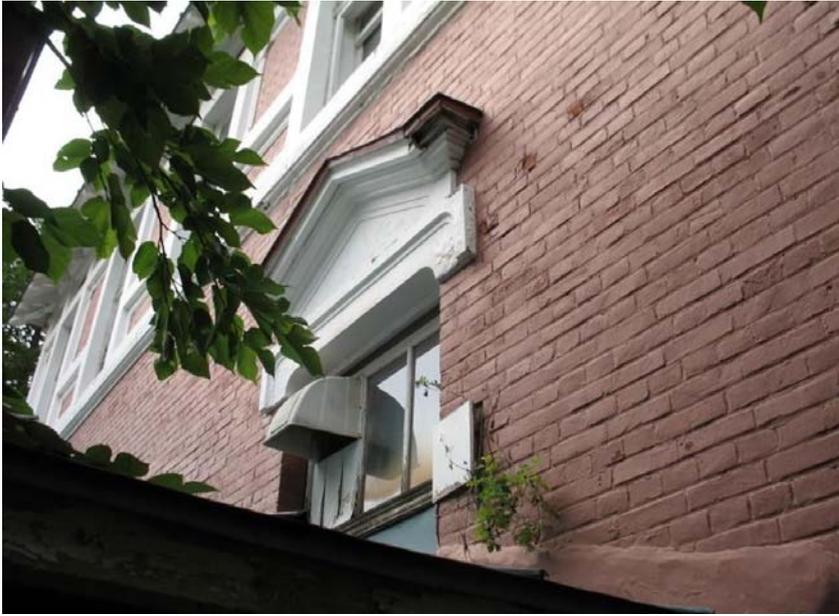
No. 10 南面

隅石 塗装剥離

まぐさ 塗装剥離

木製窓 破損・塗装剥離

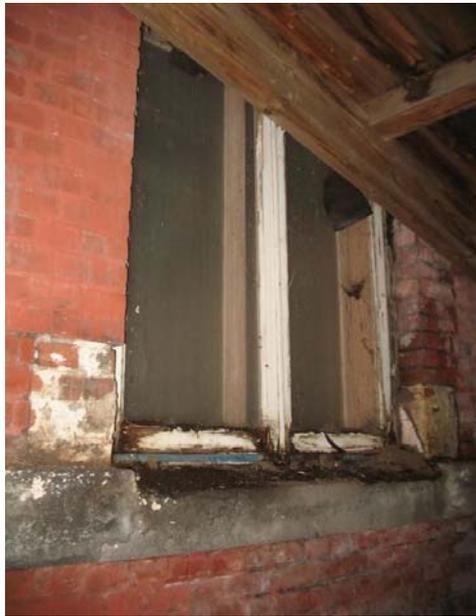
No. 11 南面

木製窓 塗装剥離

水切り 発錆・腐食

隅石 塗装剥離

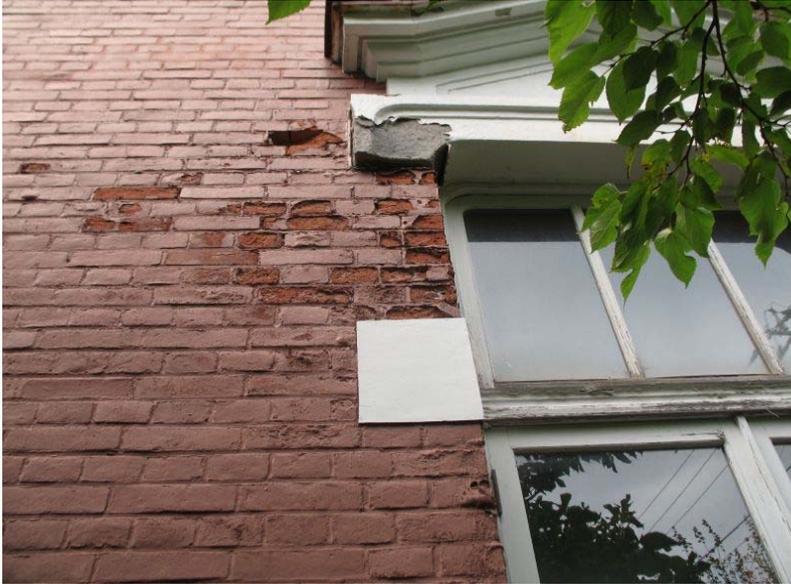
外壁レンガ劣化・破損状況

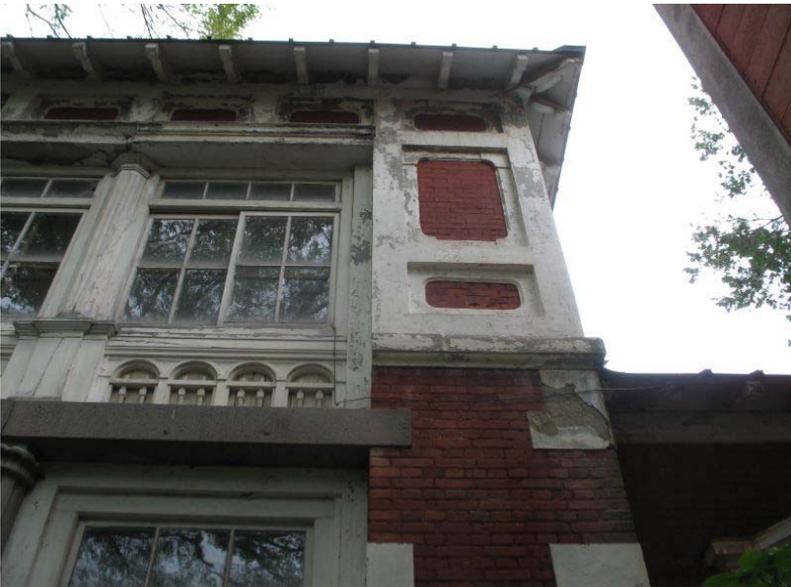
窓枠塗装剥離状況

窓の框材は再使用し、塗料を剥がし、外部用の白い塗料で塗装する。窓が破損しているのものは部材を出来るだけ再利用し、新材でつくり替えるところはつくり、外部用の白い塗料で塗装する。

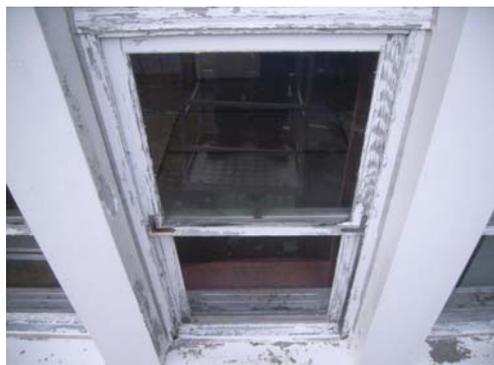
木製窓 塗装剥離状況

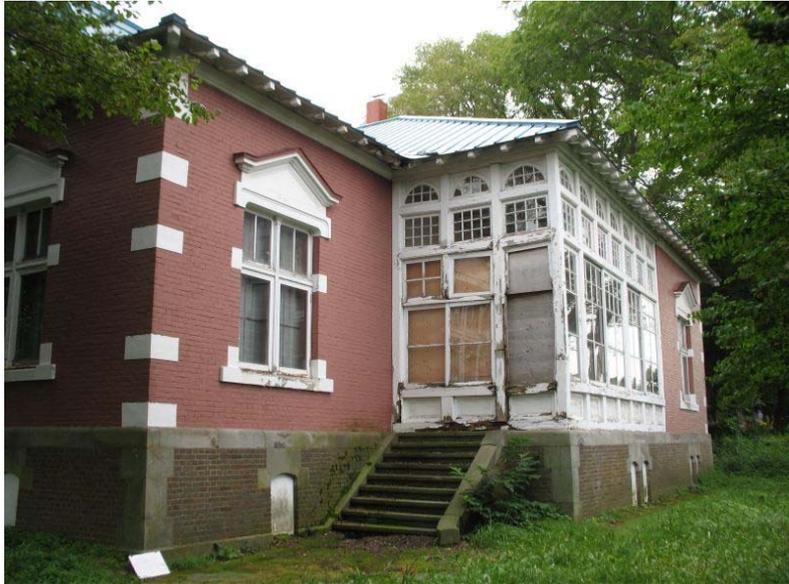
サンルーム全景

サンルーム東側は扉及び欄間部分を新材にて改修し、一部柱を根継ぎとする。北側は一部土台の入れ替えとする。改修部分及び塗装の剥離が見られる部分は下地調整の上、白色の塗料で塗装する。サンルームの扉を復原する。
