もと道南青年の家(旧ロシア領事館)
外観等改修費用積算調査報告書

平成28年9月

特定非営利活動法人 はこだて街なかプロジェクト

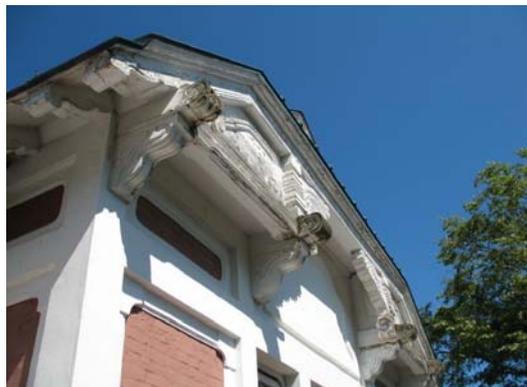
持ち送り 腐食状況

木材が腐食・腐朽しているものは原則、同種同材で同意匠にし、取り替える。外部用の白い塗料で塗装する。

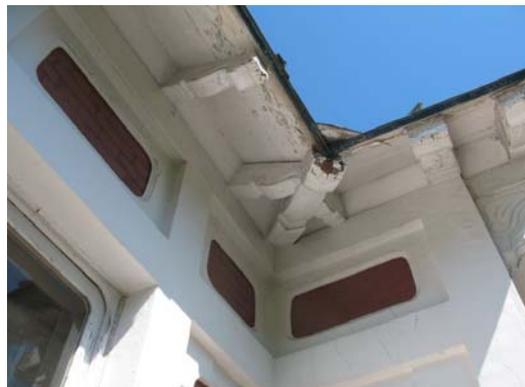
軒化粧垂木 塗装剥離状況

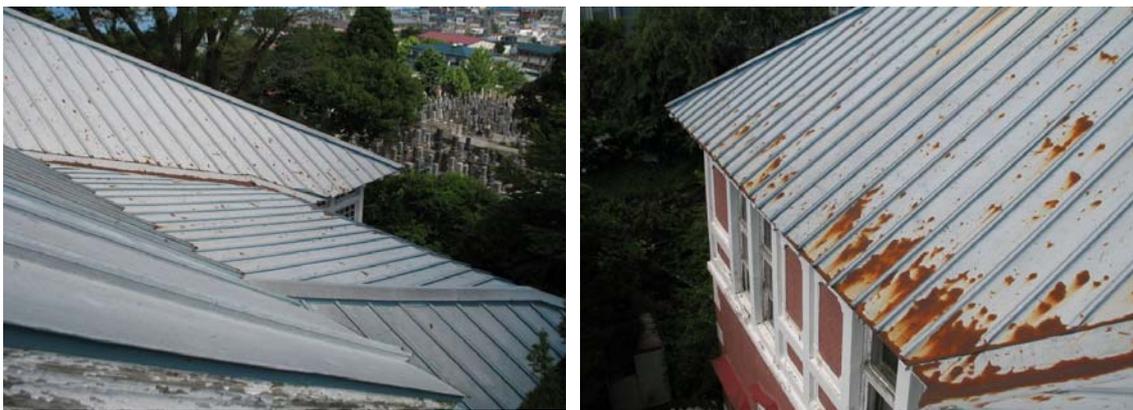
又、大火後には更に防火を考慮して、野地板の上にモルタルが施工されていた可能性が、屋根改修工事の見積内訳書から推測されるが、今回の改修工事は板金屋根の現状を繕うこととした。現況調査で錆の発生が全面に見られ、軒先部分や谷部分には欠損が見られた。軒樋と豎樋は今回は設けない。

板金屋根 発錆状況

1966年（平成8年）閉館後20年。雨漏りの箇所もあり、葺き替え時期と考え、全面金属屋根でルーフィングも含め葺き替えを行う。
