## 第3章 「環境保全計画」

### 3-1. 環境保全の現状と課題

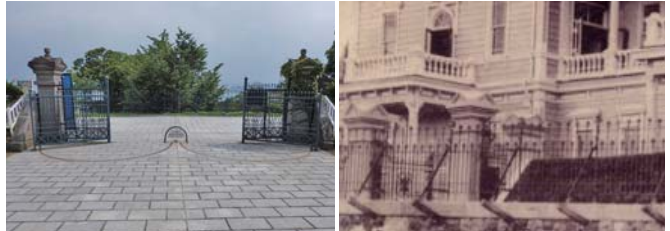
①【正門】(門柱のみ伝統的建造物[工作物])

石造門柱は建設当初のものと思われる。当初は門柱が4本建っていたが(写真右)、史料から昭和37年に内側の2本が撤去されたことが分かる。鋳鉄製の門扉もこの時に設置されたものと思われる。

正門は、材料自体を保存して現状の形式を保持することを原則とするが、鉄製の門扉は、有効な活用のために行う行為、または科学的な根拠に基づく復原であって文化財的価値を向上させる目的で行う行為については、形状を変更できるものとする。

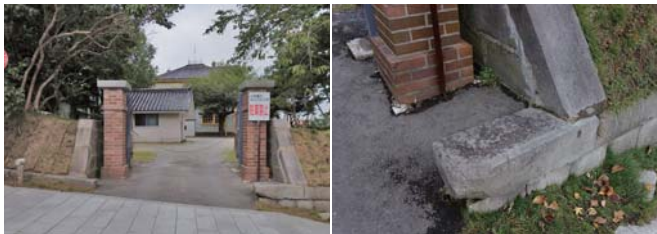
②【東門】

昭和37年の新築。当初は石垣の耳石が現在よりも内側にあったが、おそらく車両通行用に門の幅が当初より拡幅されたため、それとともに耳石が移動された(写真右)。史料から、大正期には石造で鉄扉付の門であったことが分かる。

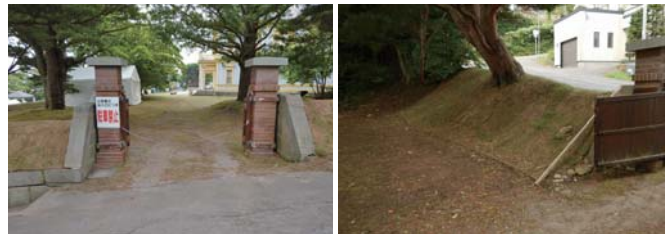
③【西門】

東門と同じ意匠の門柱に木製の門扉が取付く。年代は不明だが、東門と同じく昭和37年の新築と考えられる。また、史料から大正期には石造で鉄扉付の門であったことが分かる。

東西の門は当初の形式こそ不明であるものの、明治44年(1911)には現在と同じ位置に存在する。現在の門は建築後50年以上が経過しているが、破損もないことから基本的には現状を保全し、将来的な外構計画の見直しの際に、改めて保全方針を検討する。

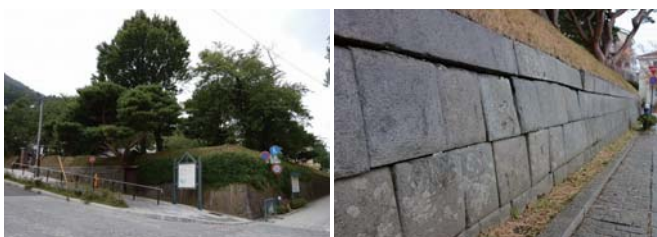
④【石垣(正面)】(伝統的建造物[環境物件])

切石積で、正面から東西の門柱まで廻り込む。史料に「外廻堤上に多行松植付」とあり、多行松は明治行啓時に植えられたことが分かる。各部に雨染みが見られ、一部にはツタが覆っている。西側の隅付近では大きく孕んでいる箇所がある(写真右)。

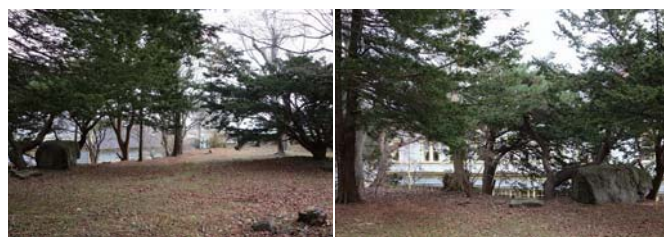
⑤【庭園】

斜面地を造成。明治行啓時の記録には「庭園の築造等」とある。周辺と植生が異なり景石を配置している。正面の函館湾に対し、函館山側の景観を意識したものか。

現在の状態の保全を基本方針とする。樹木は剪定など必要な手入れを施し、危険木については伐採を含めた適切な処置を施す。背面側の庭園は、将来的な公開を視野に入れて整備する。

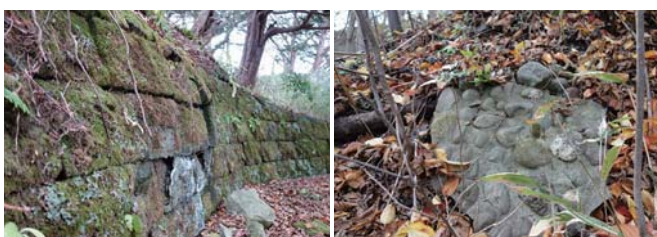
⑥【石垣(背面)】

本館突出部背面側の法面。正面側の石垣とは仕上げが異なる。石垣の中央付近は大きく乱れ、南側斜面の土砂や雨水の影響と思われる。斜面は土質が柔らかく、土砂が流れやすい。また斜面をコンクリートで覆っていた痕跡がある(写真右)。

背面側の石垣の上部は土砂災害警戒区域及び土砂災害特別警戒区域に指定されており、石垣の孕みや土砂の流出が見られる。これは函館山からの水の流れによる影響と推察される。近年では、流出箇所が隣接する住宅地に近接していることから、詳細な調査による原因の把握に努める。さらに北海道など関係機関と連携を図った上で、周囲の歴史的景観や環境に配慮した材質や工法を選択し、流水経路の改善や土留の措置を検討する。

背面の石垣は斜面の土留などを行った上で積み直しを行う。
