重要文化財旧函館区公会堂  
保存活用計画

平成 29 年 3 月

函館市

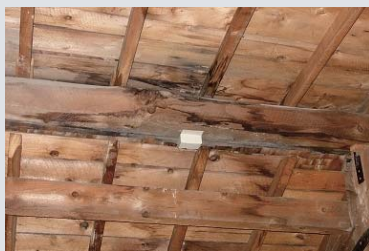
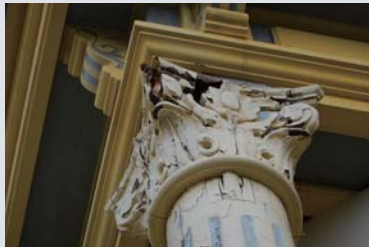
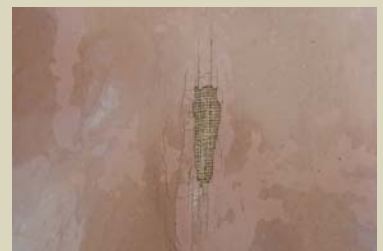
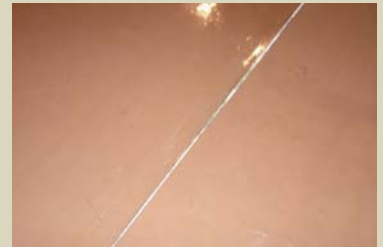
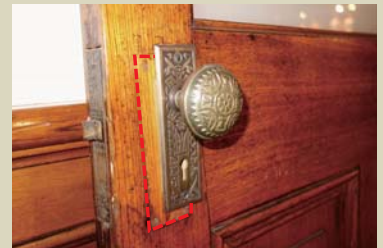
図 2-1. 旧函館区公会堂の破損状況

外部では、風雨にさらされる甲板（ベランダ）や車寄せが大きく腐朽している。また雨掛かりとなる基礎石上の付土台・下見板・窓飾り・軒蛇腹などの外壁面も腐朽が進行し、特に東面は顕著である。内部でも、特に本館東側の側廻りの部屋では天井の雨染みが散見される。大空間をなす2階の大広間では天井が垂下し、また他の部屋でも漆喰天井に亀裂が生じている。このように、元々の建物の特性や北海道という厳しい冬の気象条件、函館港から潮風が吹き込む立地条件などにより、各部の破損が進行している<sup>注1</sup>。

雨漏り(本館 小屋組)

柱頭の腐朽(本館 西側車寄せ)

補強柱(左:本館 突出部 右:渡廊下)

リノリウムの破損(本館1階 会議所役員室)

塩ビシートの浮き(本館2階 演壇)

建具金物のずれ(本館1階 会議所役員室)

「2-1. 保存管理の現状」に示した破損状況のうち、甲板など露出した柱の柱脚や柱頭、床簀子の腐朽などについては、これまでも繰り返し修理を行っており、保存上の課題となっている。冬期の積雪及び雪解け水が主な原因と推定され、現在は降雪期に甲板をシートで養生するとともに定期的に甲板の除雪を行っているが、それでも破損は進行している。

そこで、今後も可能な限り除雪を行うとともに、重点的に点検を行う。さらに今後の保存修理に合わせて破損要因の特定に努め、保存上の改善措置として在来工法の変更も視野に入れた検討を行うものとする。

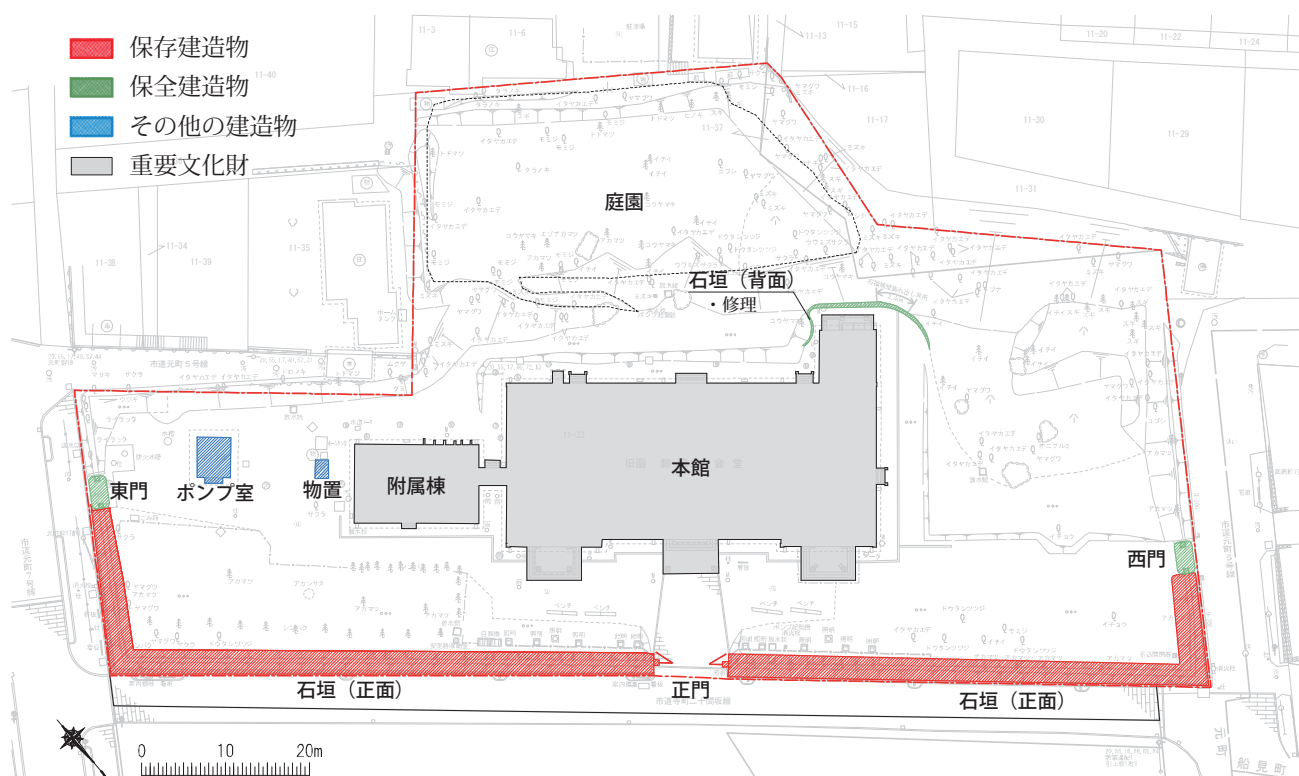
図 3-4. 建造物の区分

東西の門は当初の形式こそ不明であるものの、明治44年(1911)には現在と同じ位置に存在する。現在の門は建築後50年以上が経過しているが、破損もないことから基本的には現状を保全し、将来的な外構計画の見直しの際に、改めて保全方針を検討する。

歴史的景観や環境を損なわないことを原則とし、将来的な修景は位置・規模・色彩などを考慮して検討する。

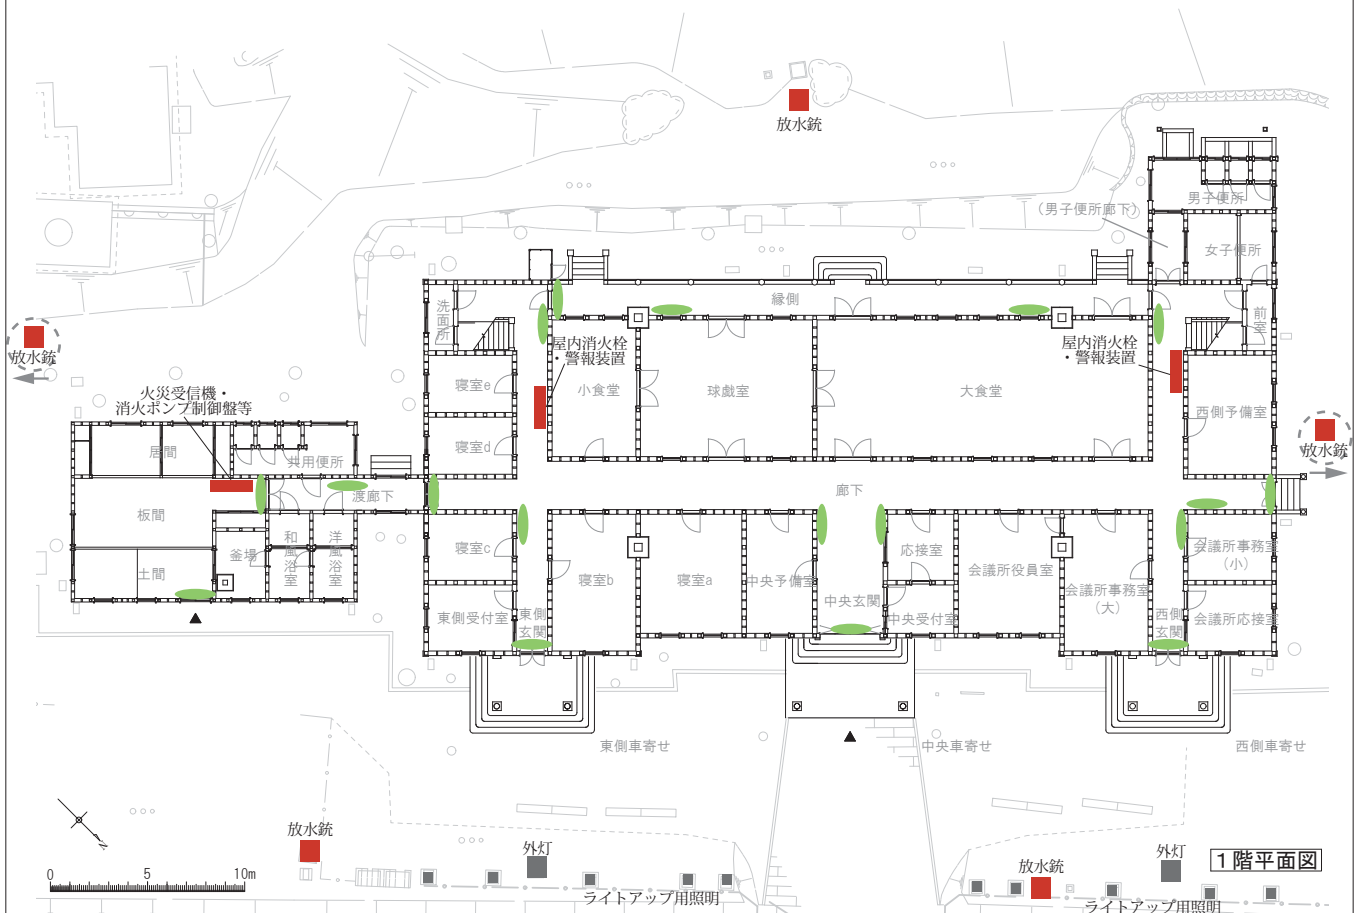
図 4-3. 防災設備位置図

- ・自動火災報知設備（P 型 1 級火災受信機× 1、定温式スポット型感知器× 5、光電式煙感知器× 8、露出型差動式スポット感知器× 73、差動式分布型感知器× 19、発信機 P 型 1 級埋込型× 5、空気管）
- ・非常警報設備
- ・漏電火災警報器

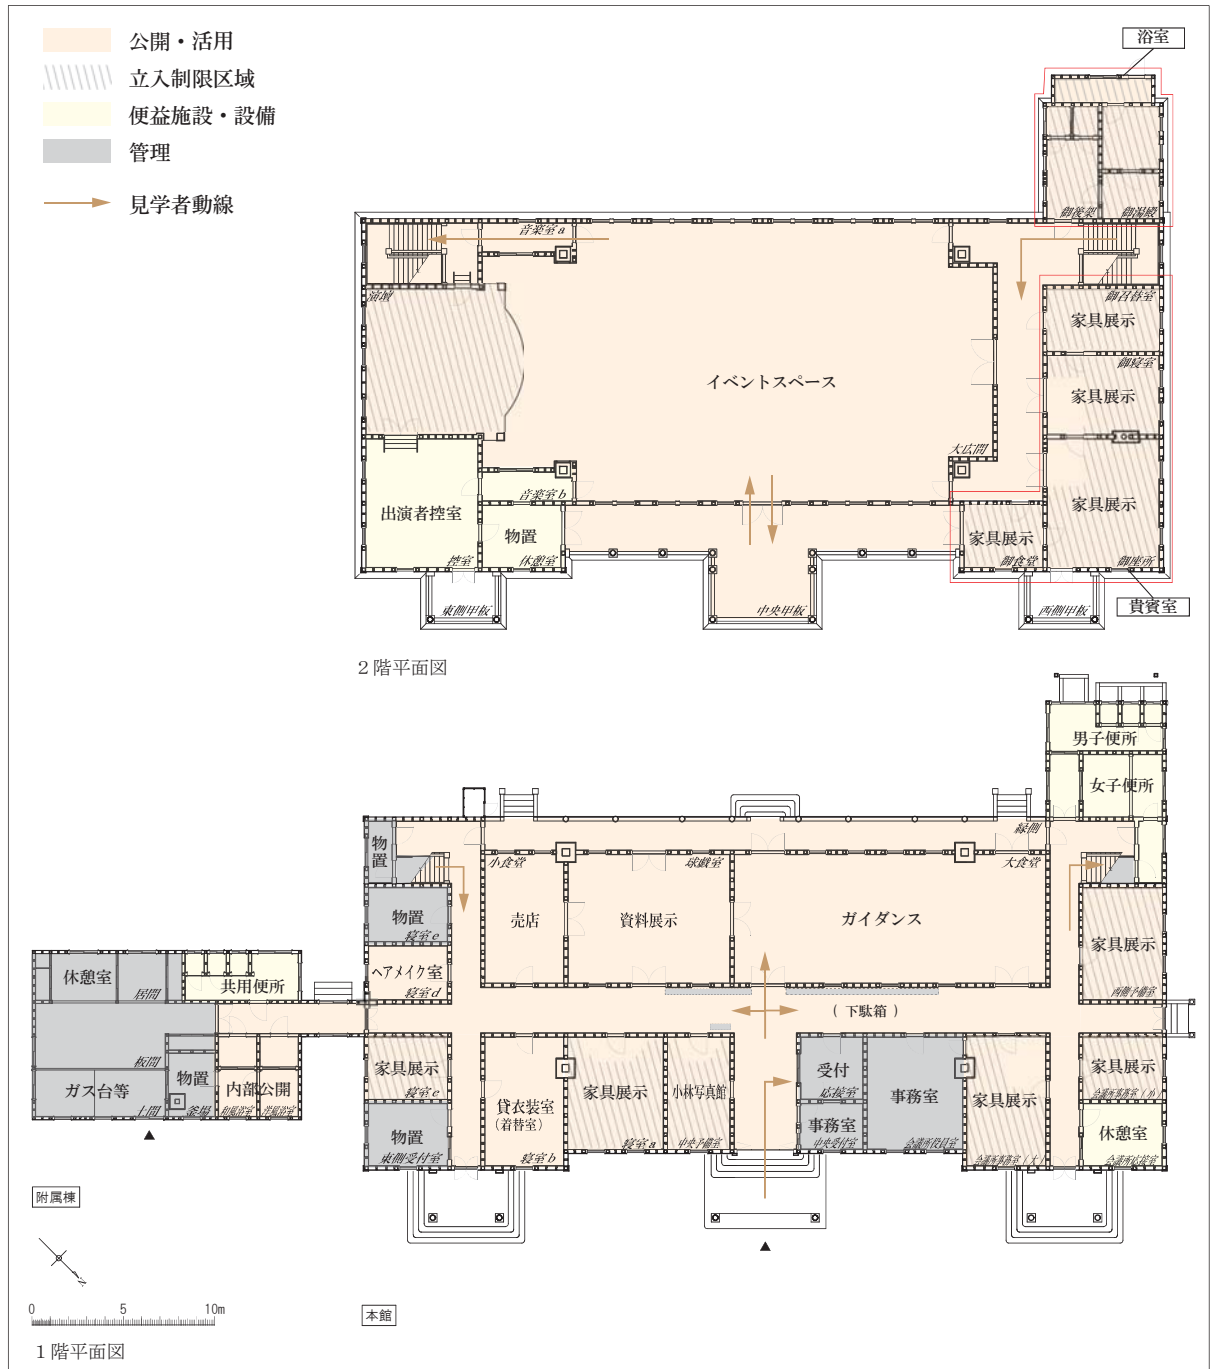
図 5-2. 公開範囲（現状）

2階は、大広間をイベントスペースとしてコンサートなどを開催している。演台は通常は立入を制限しており、北東の3室は、出演者の控室、イベント時のパイプ椅子用の収納としている。函館港に面す

る中央の甲板は開放しており、ミシュランの観光ガイドで星2つを獲得している。貴賓室は皇太子行啓時の貴重な家具を含む本来の室内を再現しているため、室内への立入りを制限して、室内全体を展示空間としている。突出部は皇太子行啓時に増築された便所及び浴室で、皇室のための特別な和風のしつらえの空間であるが、防犯上死角となるため、現在は立入りを制限している。
