平成26年（行ウ）第152号 大間原子力発電所建設差止等請求事件

## 準 備 書 面 (25)

～S-10・CF-1・大間原発敷地地盤について～

平成29年（2017年）8月2日

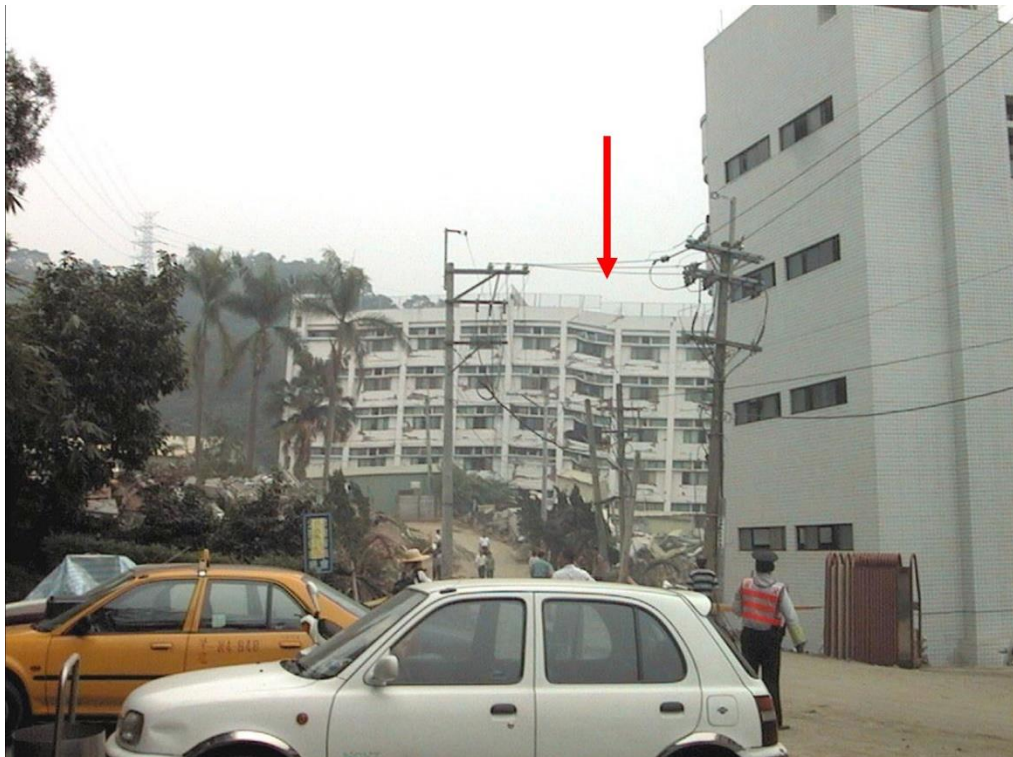
図14 1999年集集地震の際の被害状況（撮影：渡辺満久）

図14は、1999年台湾の集集地震の際に撮影されたものです。道路の坂道が活断層で高度差を生じた部分です。その延長部分で、建物に高低差が生じていることが明らかに見て取れます。図15も、同様に集集地震の際に撮影されたもので、中学校が倒壊している様子です。「ズレ」の量が1mに満たないにもかかわらず、鉄筋コンクリート構造の校舎が完全に倒壊してしまっています。

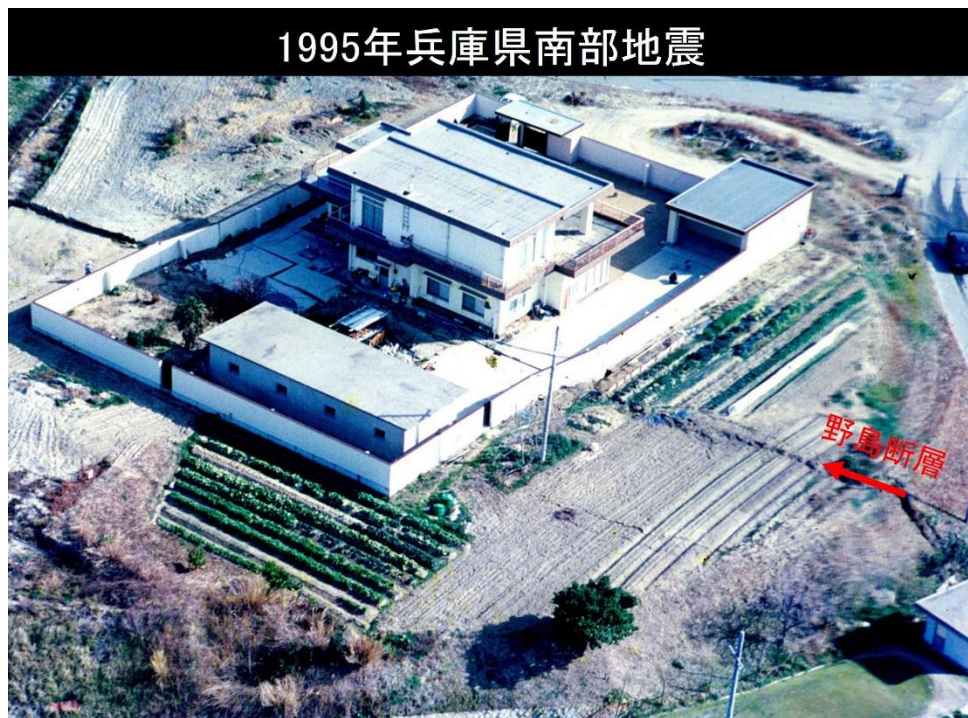
図 16 1995 年兵庫県南部地震の際の被害状況（撮影：中田 高氏）

図 16 は、1995 年兵庫県南部地震の際に野島断層が「ズレ」を生じさせた様子を撮影したものです。断層の活動による土地のズレが生じているために、地上の構造物のうち、「塀」が折れ曲がっています。「揺れ」によって倒壊した建造物はありませんが、「ズレ」による被害を防ぐことはできませんでした。

なお、図 16 の例を、「活断層の上にあっても被害がなかった家」と紹介されることがあります。しかし、それは全くの誤りです。正確には、「（活断層の上にあった塀が壊れて）活断層の上になかった家は壊れなかった」例なのです。
