平成26年（行ウ）第152号 大間原子力発電所建設差止等請求事件

## 準備書面（62）

～敷地内活断層～

**準備書面(61)～敷地内活断層～**

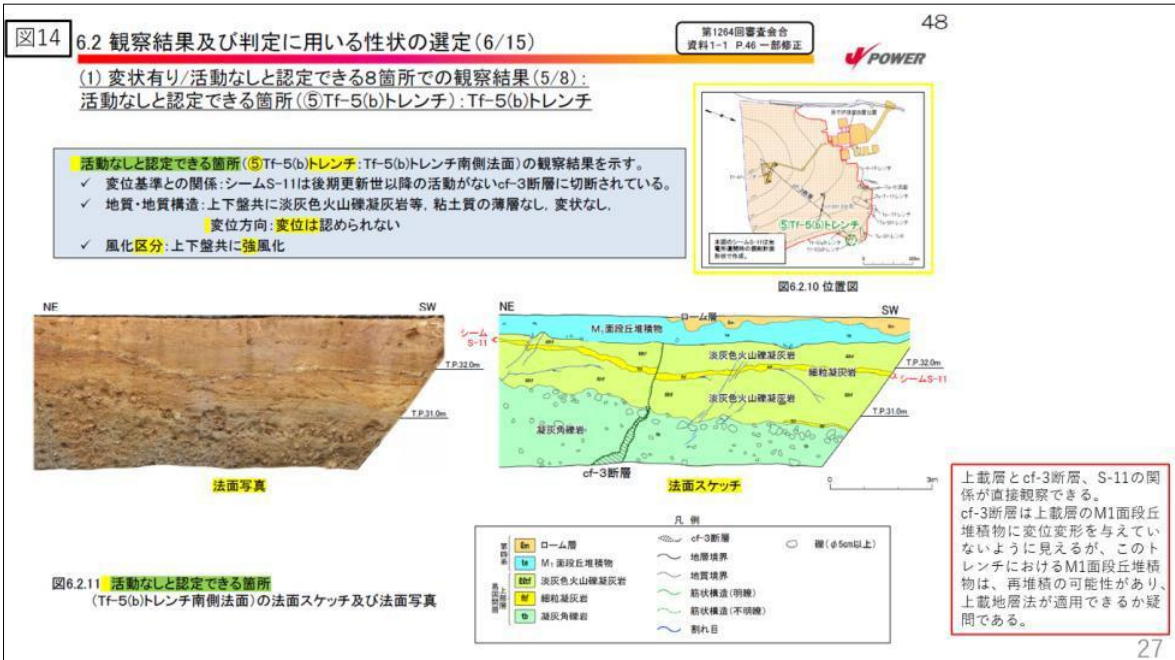
代表断層とされた cf-3 の評価にも疑問があります。

被告電源開発は、cf-3 断層が上載層である M1 面段丘堆積物に対して変位や変形を与えていないことから、後期更新世以降の活動はないと評価しています。

たしかに、この Tf-5(b) トレンチのスケッチや写真を見ると、cf-3 断層は上載層である M1 面段丘堆積物に変位や変形を与えていないように見えます。

しかし、Tf-5(b) トレンチで M1 面段丘堆積物はロームに削り込まれてかなり層厚が変化しています。この M1 は再堆積の疑いがあり、上載地層法は使えない可能性があります。

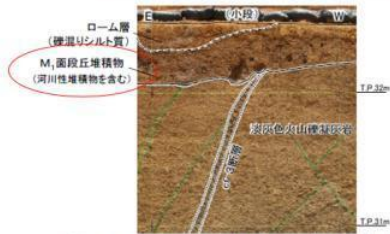
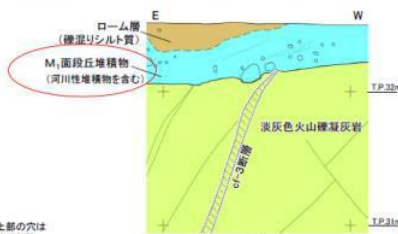
図3.19 Tf-5(a)トレンチ南側法面詳細写真(解釈線有り)

cf-3断層は、Tf-5(a)トレンチにおいて、上載地層であるM<sub>1</sub>面段丘堆積物に変位を及ぼしていない。

M1面段丘堆積物(河川性堆積物を含む)に変位を及ぼしていないが、河川性堆積物を含む礫が取り込まれていることは再堆積の可能性を示唆する。

また、図15に示すTf-5(a)トレンチのM1面段丘堆積物については、河川性堆積物を含むと記載されています。トレンチ内での地層の厚さも変化も大きく、堆積構造もはっきりしていないので、やはり再堆積のため上載地層法は使えない可能性があります。

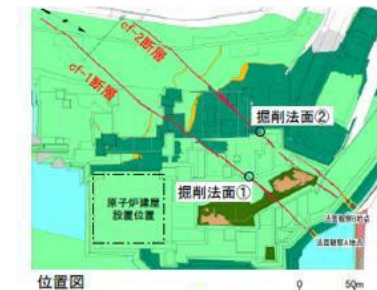
## 固結断層の性状(掘削法面)

- 掘削法面の地質観察によると、cf-1断層及びcf-2断層には明瞭な断層面は認められず、周辺の岩盤との境界は不規則な凹凸を示す。
- 固結断層は周辺の岩盤と同じ構成物から成り、周辺の岩盤より細粒で固結度が高い物質で構成される。
- 固結断層の最大幅は約43cmである。

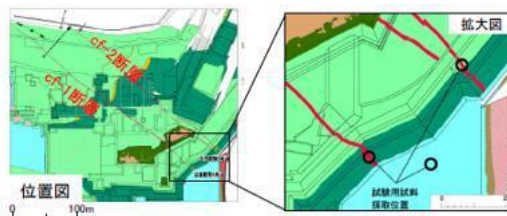
表4 粒度試験結果

- ボーリングコア試料を用いて物理試験及び粒度試験を実施した。
- 物理試験によれば、固結断層は周辺の岩盤に比べて密度は大きく、有効間隙率及び吸水率は同程度ないし小さい。
- 粒度試験によれば、固結断層は周辺の岩盤に比べて礫分が少なく、砂分以下の細粒分が増加している。
- 固結断層は、断層運動で易固間層が細粒化し粒子間の空隙が小さくなったため、その後の焼成作用の過程で、周辺の岩盤以上に固結したものと考えられる。

しかし、一般的に断層は、滑った直後は軟らかくなって、その後の時間が経つと次第に固くなり、再度滑るとまた軟らかくなるということを繰り返します。

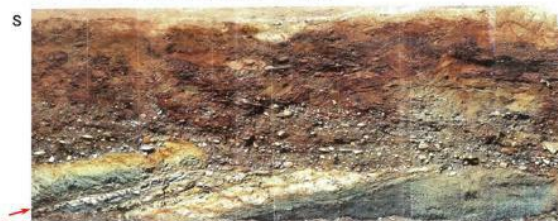
Ts-2トレンチ(2/3):西側法面詳細図

青枠で示したS-10を含む部分では、S-10を境にして上盤が下盤に乗り上げるようにして段差が生じている。易国間層の段差に沿って礫質部と砂混じり礫質部の境界がたわみ、礫混じり砂質の層理面もややたわんでいる。段差を挟んで、M3面段丘堆積物の上面に20cm程度の垂直変位が生じている。

- ・シームS-10の延長上のM3面段丘堆積物とその直下の岩盤に変状は認められない。
- ・シームS-10の上下盤共に風化変色が進んでおらず比較的硬質な新鮮部～弱風化部から成る。上盤のシームに接する箇所に強風化部は分布しない(P.4-39参照)。
- ・この法面では、平坦面Bは認められるが、平坦面A(P.4-31参照)は西側～南側法面に見られるように侵食を受けて低くなっている。

これはTs-2 トレンチの西側法面ですが、波食面は、近くにあるTs-1、Ts-3 トレンチと同様にS-10の南側が高くなっています。

ただ、基盤面の浸食が他の二つのトレンチよりも大きいので、上盤側の平坦面Aはこの範囲では不明確ですが、青枠で示した部分では、S-10を境にして上盤が下盤に乗り上げるようにして20cm程度の段差が生じています。易国間層の段差に沿って礫質部と砂混じり礫質部の境界がたわみ、礫混じり砂質の層理面もややたわんでいるように見えます。このたわみは、M3面段丘堆積物の堆積後にS-10の逆断層の活動(Ts-1、Ts-3 トレンチで推定された2回のイベントのうち、後のE2にあたるイベント)で生じた撓曲と考えられます。

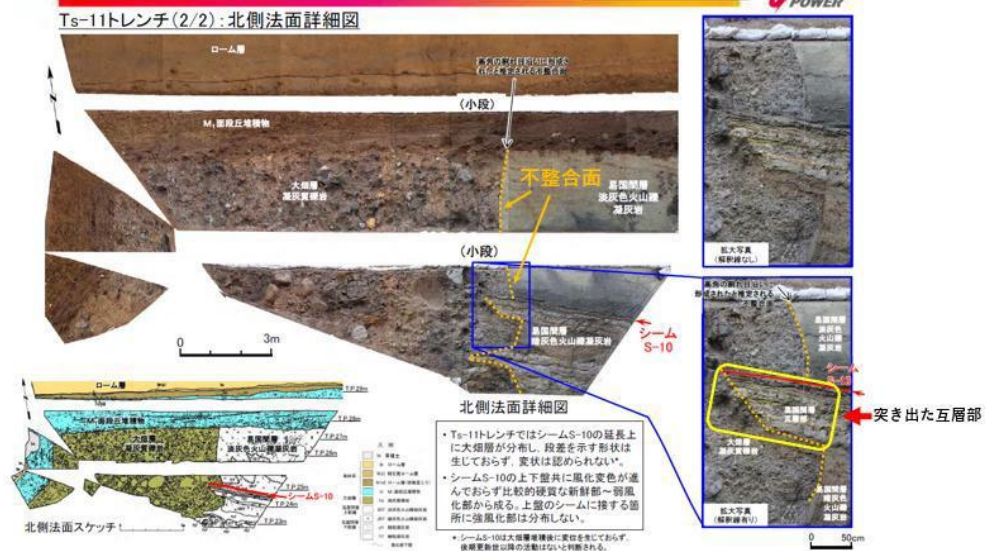
これは、先ほどの Ts-11 トレンチの北側法面を拡大したものです。  
確かに、このトレンチだけを見ると Ts-11 トレンチでは S-10 は大畑層に変位や変形を与えていないかもしれません。
