# 介護ベッドの事故に注意しましょう！

介護ベッド関連の死亡・重傷事故が発生しています。事故の多くは危険箇所の確認と正しい使い方によって未然に防ぐことができます。

発行（令和3年11月）

一般社団法人 日本福祉用具・生活支援用具協会

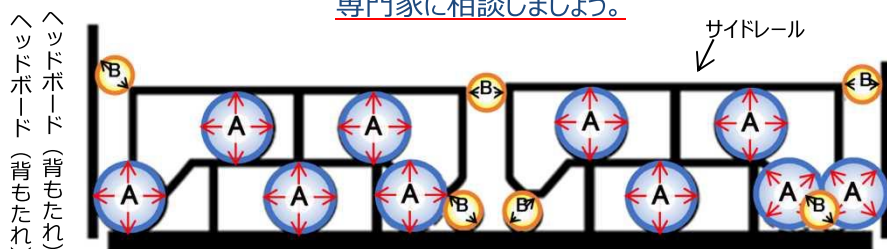
サイドレールカバー

すき間の目安

A: 12cm

B: 6cm

目安として、Aが12cm、Bが6cmより広い場合は、要注意。  
ただし、独自で判断せず、福祉用具専門相談員、製造事業者等の  
専門家に相談しましょう。

- ✓ 最新の**安全基準**を満たした介護ベッドを選びましょう！
- ✓ サイドレールが変形しすき間が広がっていないか等、**定期的に点検**をしましょう！
- ✓ ご利用者の**状態に応じた**サイドレール類を選びましょう！
- ✓ 必要に応じサイドレールを覆う**カバー**をつけましょう！
