## 事例から学ぶ、地震後の電気・ガスによる二次被害

### ～通電火災・ガス事故を防ぐチェックポイント～

そこで、独立行政法人製品評価技術基盤機構〔NITE(ナイト)、理事長：長谷川 史彦、本所：東京都渋谷区西原〕は、地震発生時や復旧時の製品事故を防ぐためのポイントを紹介します。

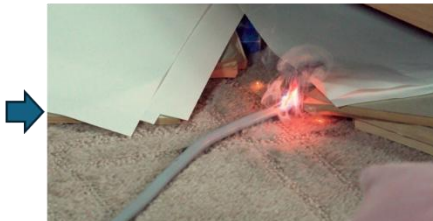
電源コードが下敷きになっている様子

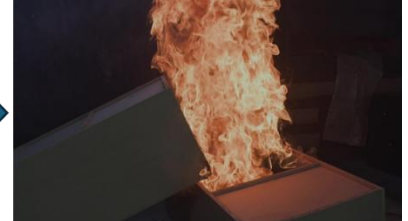
断線した電源コードから発火

電源コードからの発火による火災

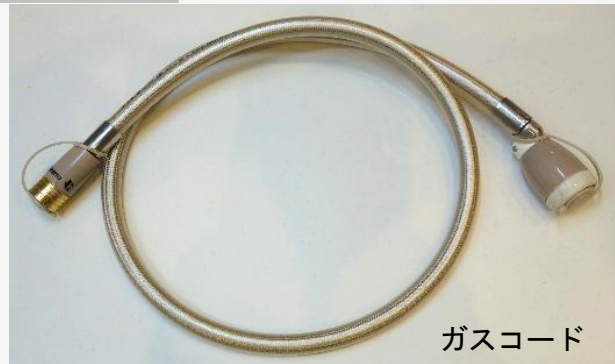
都市ガス用ゴム管（ベージュ）

LP ガス用ゴム管（オレンジ）

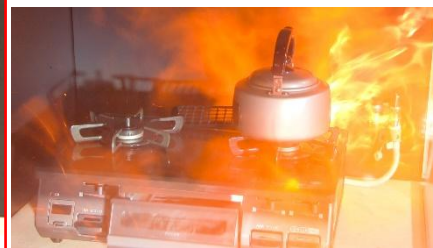
迅速継手からのガス漏れ等の異常はなく、摺動環が縮んだまま焦げていることから、ガス栓への接続が不完全な状態で使用されたと考えられ、接続部からガスが漏れ、滞留した未燃ガスにガスこんろの火が引火したものと推定される。

はまっていないソケットが引っかかっている様子

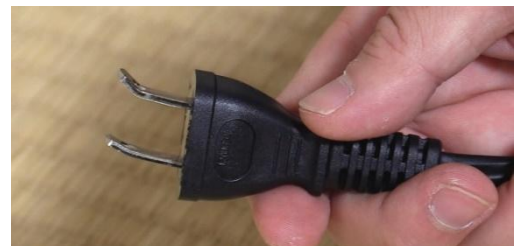
電源プラグが変形した状態で使用すると、コンセントの刃受金具と正常に接触せず、異常発熱や発火に至るおそれがあります。テーブルタップを踏みつけてしまったり、コンセントから力任せに引き抜いてしまったりした際に電源プラグは変形します。設置場所や抜き差しに注意してください。電源プラグが変形した場合は使用を中止し、メーカーや販売店にご相談ください。

変形した電源プラグ

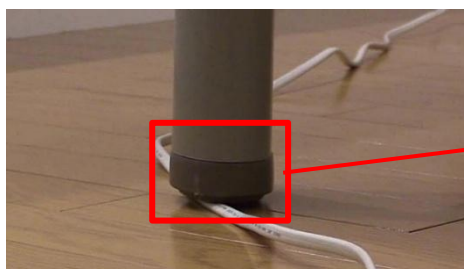
延長コードやテーブルタップの電源コードを折り曲げる、踏みつける、引っ張るといった、外部から電源コードに無理な力が加わる使い方をすると、電源コードの芯線が断線して、異常発熱や発火に至るおそれがあります。机や椅子の脚などでコードを踏みつけたり、足に引っ掛けたりしないよう、配線は設置状況に注意し、電源プラグは電源コードではなくプラグ本体を持って抜き差ししてください。

電源コードを踏みつけている様子

電源コード内部の芯線が  
半断線している様子  
(X線写真)

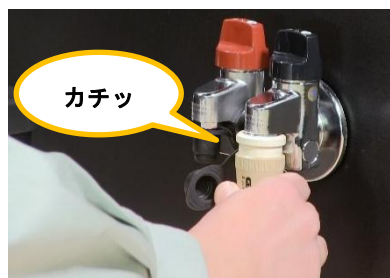
ソケット接続時の確認ポイント

ソケットは、カチッと音がするのを確認するとともにゴム管を軽く引っ張るなどして外れないことを確認してください。

摺動部が完全に見える

青線が見える

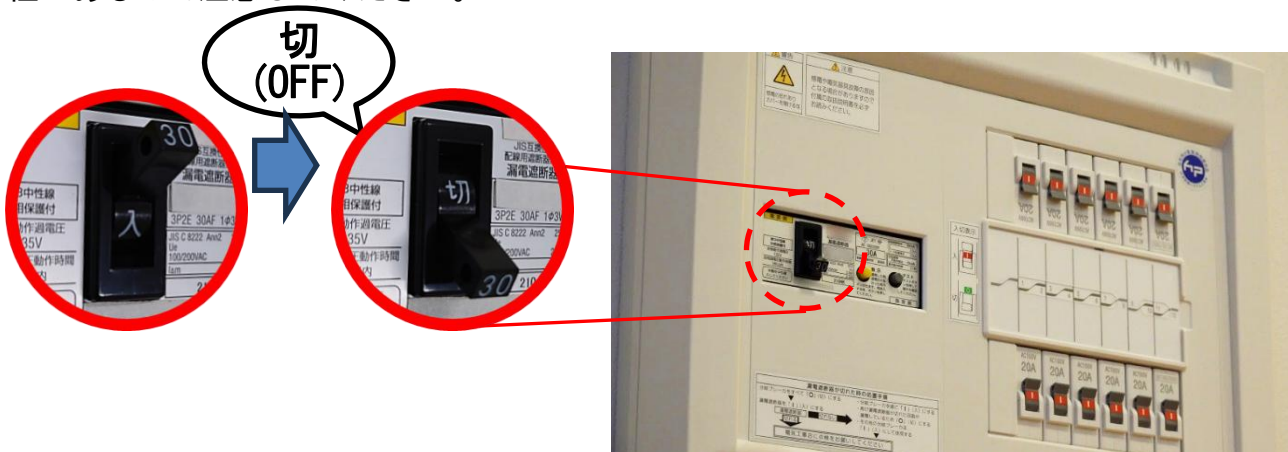
製品が転倒/転落した衝撃や落下物との接触等によって意図せず電源が入ったり、停電から復旧したりする際、電熱器具等に可燃物が接触した状態で通電してしまうと火災につながるおそれがあります。また、製品本体や電源プラグ、電源コードが震災により損傷している場合、故障した製品に通電された際に火災になる可能性もあります。

避難する際は分電盤のブレーカーを切る

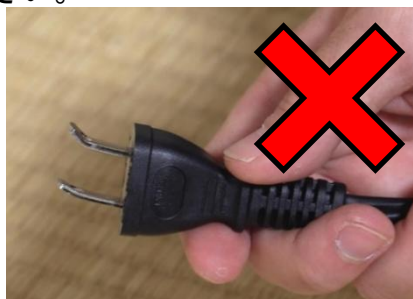
変形した電源プラグは使用しない

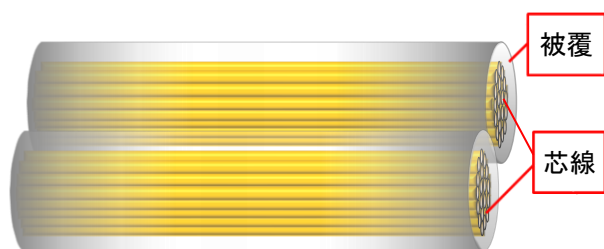
- ① 正常時の電源コード内部の様子  
(※) コードの被覆部を透明にして、内部の芯線を見えるようにしている。

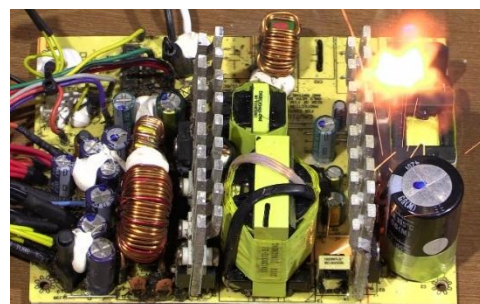
浸水した製品の発火（パソコンの基板）
