北海道　函館市（はこだて）　港（みなと）小学校校区　（通学路交通安全プログラム対策箇所）

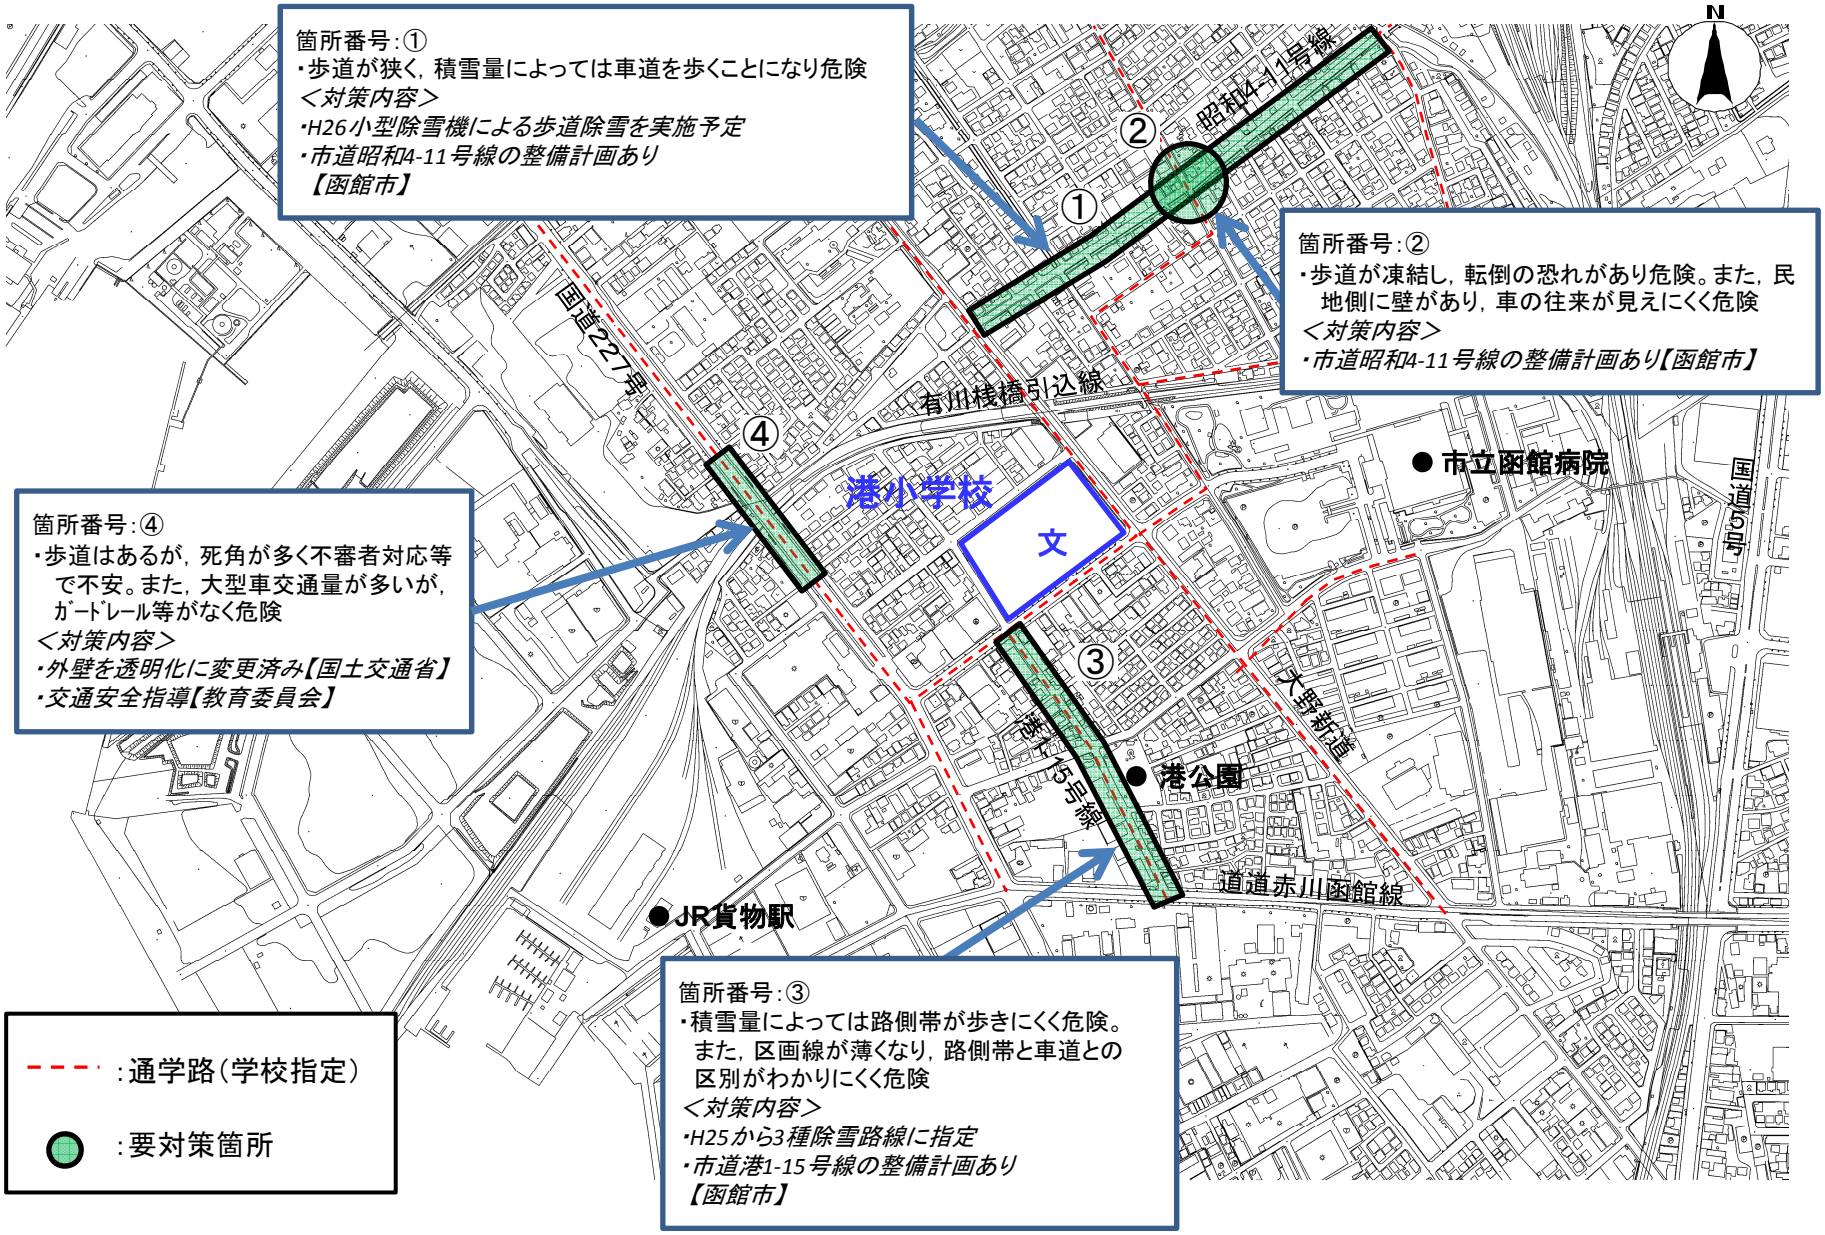
箇所番号：①
・歩道が狭く，積雪量によっては車道を歩くことになり危険
＜対策内容＞
・H26小型除雪機による歩道除雪を実施予定
・市道昭和4-11号線の整備計画あり
【函館市】

箇所番号：②
・歩道が凍結し，転倒の恐れがあり危険。また，民地側に壁があり，車の往来が見えにくく危険
＜対策内容＞
・市道昭和4-11号線の整備計画あり【函館市】

箇所番号：④
・歩道はあるが，死角が多く不審者対応等で不安。また，大型車交通量が多いが，ｶﾞｰﾄﾞﾚｰﾙ等がなく危険
＜対策内容＞
・外壁を透明化に変更済み【国土交通省】
・交通安全指導【教育委員会】

箇所番号：③
・積雪量によっては路側帯が歩きにくく危険。また，区画線が薄くなり，路側帯と車道との区別がわかりにくく危険
＜対策内容＞
・H25から3種除雪路線に指定
・市道港1-15号線の整備計画あり
【函館市】
