北海道　函館市（はこだて）　港（みなと）小学校校区　（通学路交通安全プログラム対策箇所）

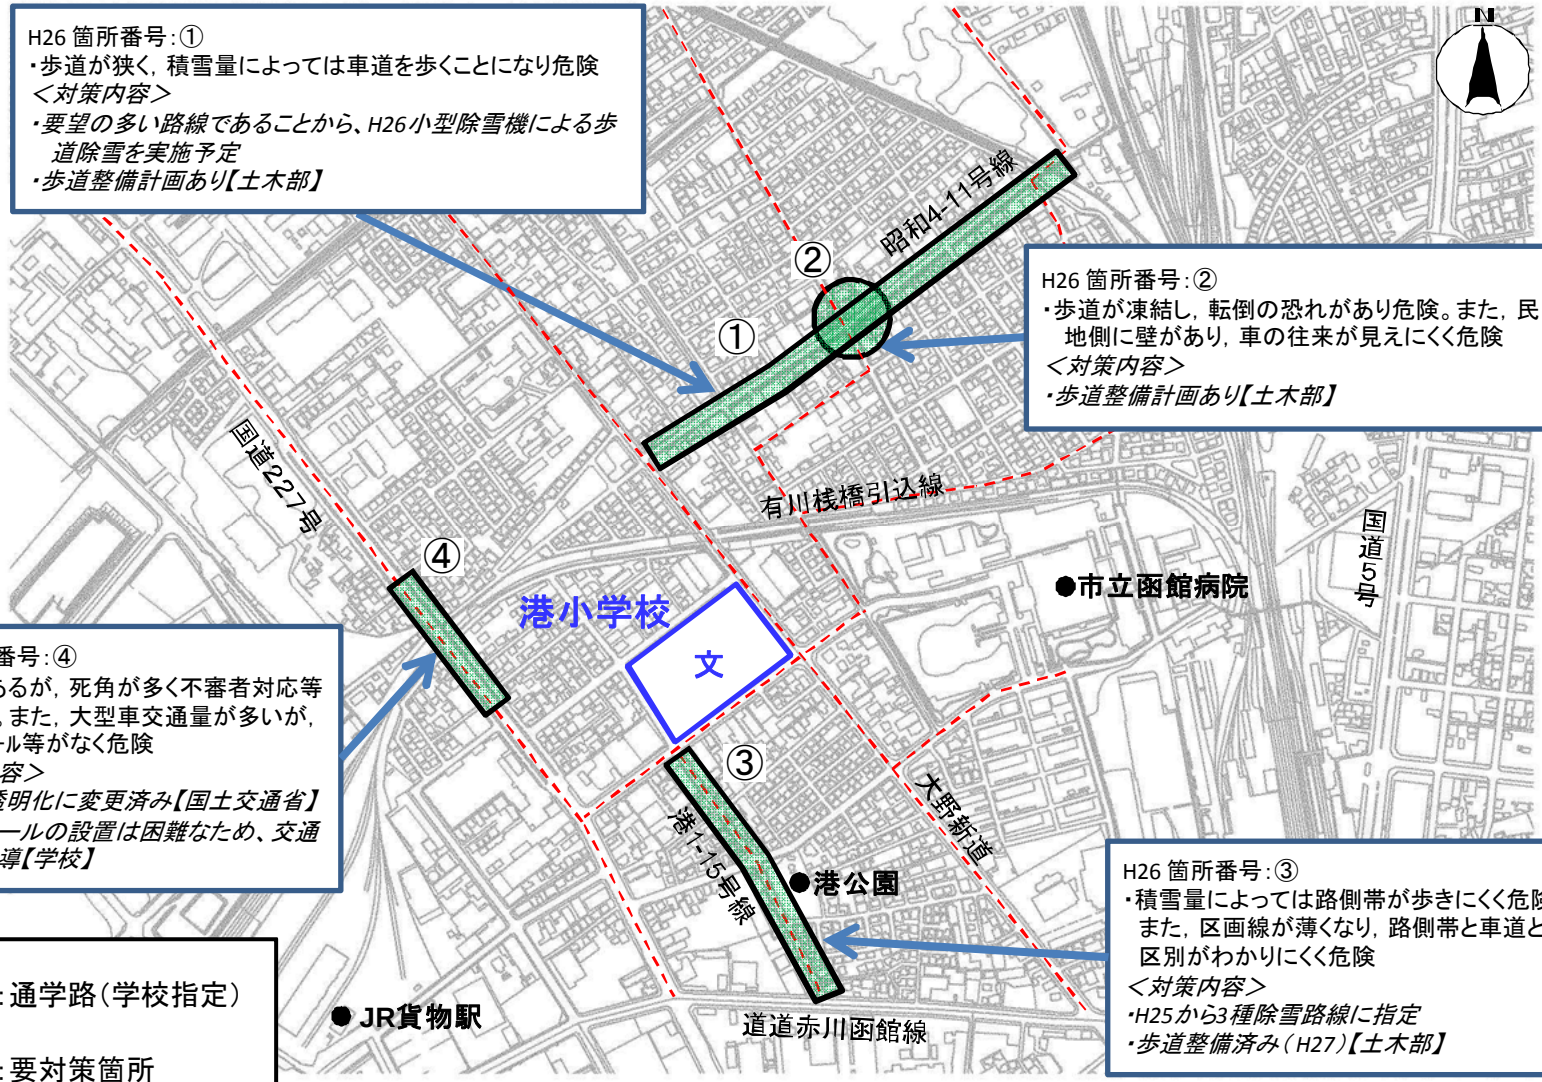
H26 箇所番号：①
・歩道が狭く，積雪量によっては車道を歩くことになり危険
＜対策内容＞
・要望の多い路線であることから、H26小型除雪機による歩道除雪を実施予定
・歩道整備計画あり【土木部】

H26 箇所番号：②
・歩道が凍結し，転倒の恐れがあり危険。また，民地側に壁があり，車の往来が見えにくく危険
＜対策内容＞
・歩道整備計画あり【土木部】

H26 箇所番号：④
・歩道はあるが，死角が多く不審者対応等で不安。また，大型車交通量が多いが，ｶﾞｰﾄﾞﾚｰﾙ等がなく危険
＜対策内容＞
・外壁を透明化に変更済み【国土交通省】
・ガードレールの設置は困難なため、交通安全指導【学校】

H26 箇所番号：③
・積雪量によっては路側帯が歩きにくく危険。また，区画線が薄くなり，路側帯と車道との区別がわかりにくく危険
＜対策内容＞
・H25から3種除雪路線に指定
・歩道整備済み（H27）【土木部】
