函館市　桔梗小学校区　合同点検実施箇所図

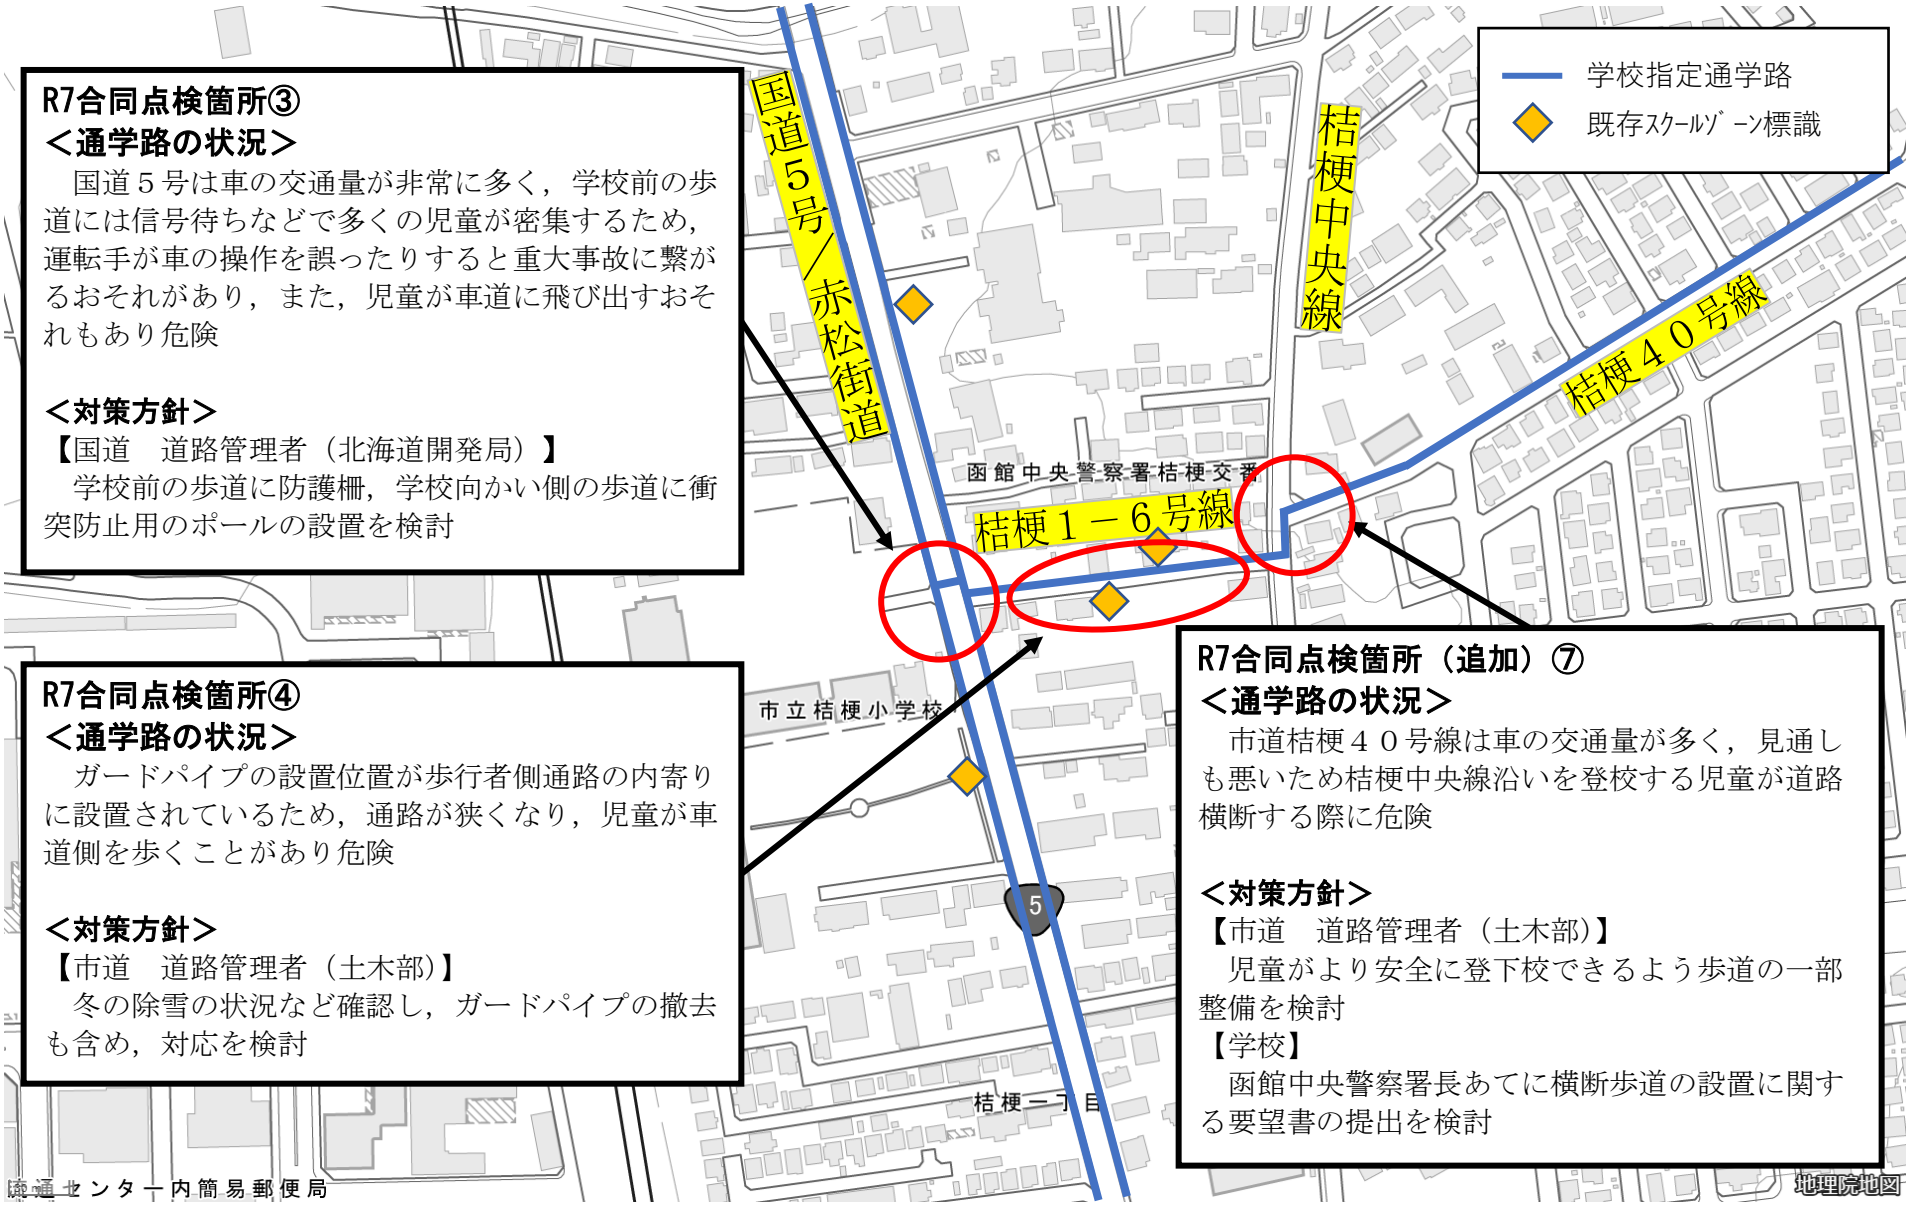
R7合同点検箇所③

国道５号は車の交通量が非常に多く，学校前の歩道には信号待ちなどで多くの児童が密集するため，運転手が車の操作を誤ったりすると重大事故に繋がるおそれがあり，また，児童が車道に飛び出すおそれもあり危険

R7合同点検箇所④

ガードパイプの設置位置が歩行者側通路の内寄りに設置されているため，通路が狭くなり，児童が車道側を歩くことがあり危険

R7合同点検箇所（追加）⑦

市道桔梗４０号線は車の交通量が多く，見通しも悪いため桔梗中央線沿いを登校する児童が道路横断する際に危険

学校前の歩道に防護柵，学校向かい側の歩道に衝突防止用のポールの設置を検討

冬の除雪の状況など確認し，ガードパイプの撤去も含め，対応を検討

児童がより安全に登下校できるよう歩道の一部整備を検討

函館中央警察署長あてに横断歩道の設置に関する要望書の提出を検討
