消費者庁 Consumer Affairs Agency, Government of Japan
独立行政法人 国民生活センター
News Release

令和８年 10 月 29 日

電動爪削りによる巻き込み事故に注意！
―皮膚や舌などが回転刃から外せなくなる事態に―

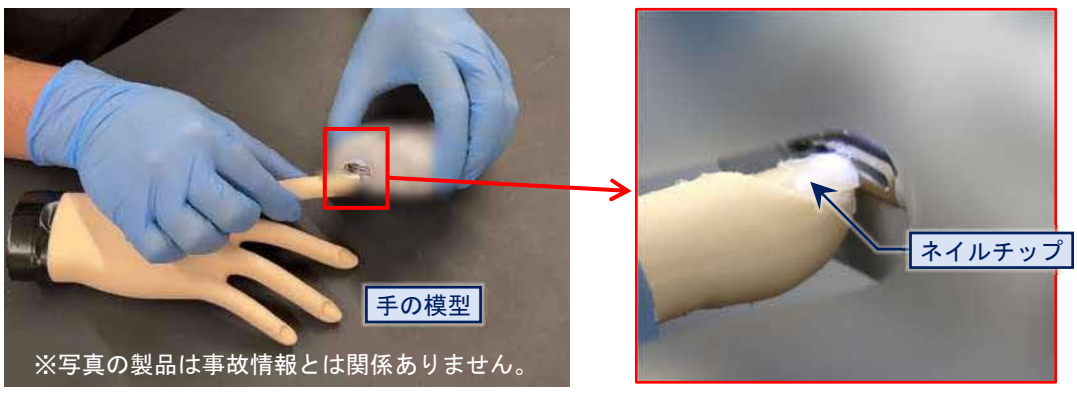
図７　爪削りテストの様子

樹脂製のつけ爪（ネイルチップ）を装着した手の模型を用いて、電動爪削りで１本の指の爪先を約２㎜短くするまでの時間を、11 製品について同一の条件で各３回測定したところ、全 33 回の平均は１分６秒で、最短は 35 秒、最長は１分 52 秒でした（図７、８）。なお、11 製品の取扱説明書には、回転刃の回転方向を踏まえた爪の当て方に関する指定は確認できませんでした。また、11 製品には、回転刃を逆方向に回転させる機能はありませんでした。
