第4章 「防災計画」

4-1. 防火・防犯対策

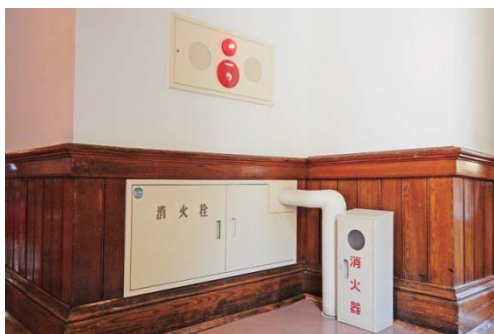
写真 4-1. 屋内消火栓、発信機、消火器

- ・屋内消火栓設備（ボックス型消火栓×4）
- ・放水銃設備（65Aテコ式×5）
- ・動力消防ポンプ設備（空冷式ディーゼルエンジン渦巻ポンプ）
- ・消火器
- ・貯水槽（RC造地下式、有効100m³）
- ・加圧送水設備

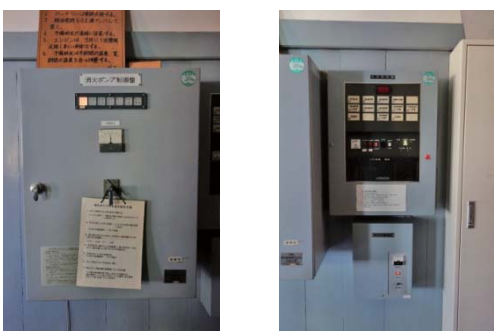
写真 4-3. 消火ポンプ制御盤・火災受信機

- ・自動火災報知設備（P型1級火災受信機×1、定温式スポット型感知器×5、光電式煙感知器×8、露出型差動式スポット感知器×73、差動式分布型感知器×19、発信機P型1級埋込型×5、空気管）
- ・非常警報設備
- ・漏電火災警報器

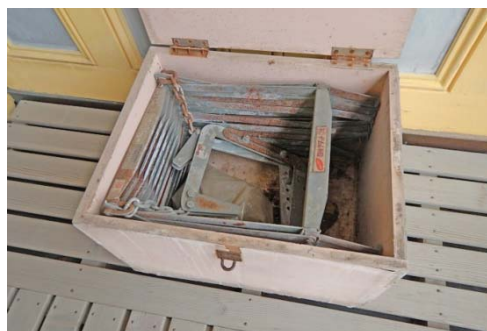
写真 4-4. 避難はしご

- ・誘導灯（小型×26）
- ・避難はしご（ボックス型×2）

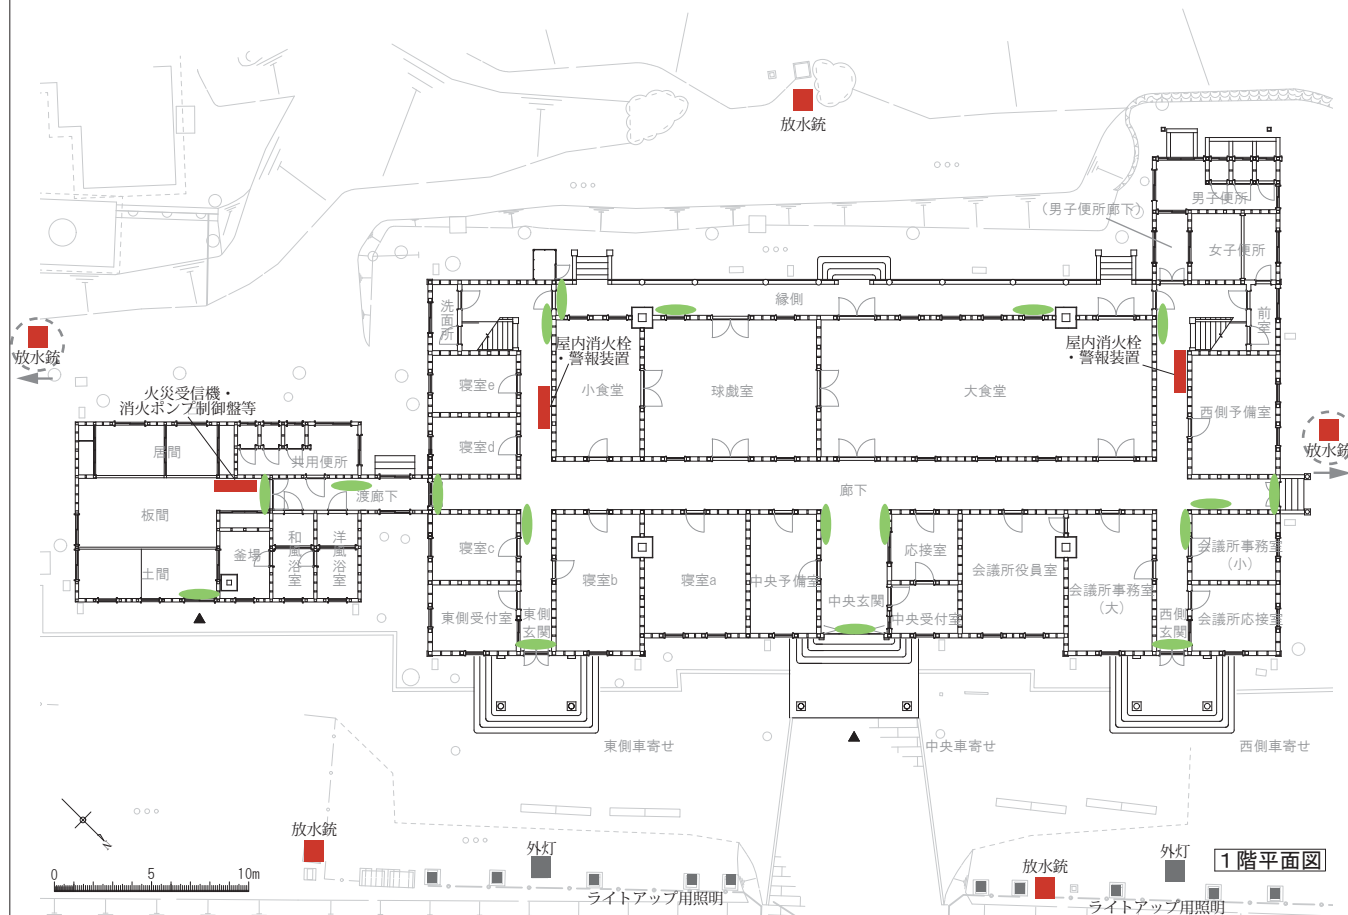
図 4-3. 防災設備位置図

- 消火設備
- 誘導灯
- その他

- 内部
 - ・自火報は天井裏など各部に配置
 - ・消火器は各所に設置
- 外部
 - ・避雷針
 - ・ポンプ小屋、貯水槽
