第 3 回

重要文化財旧函館区公会堂 保存活用計画検討委員会 配布資料

3章「環境保全計画」

4章「防災計画」

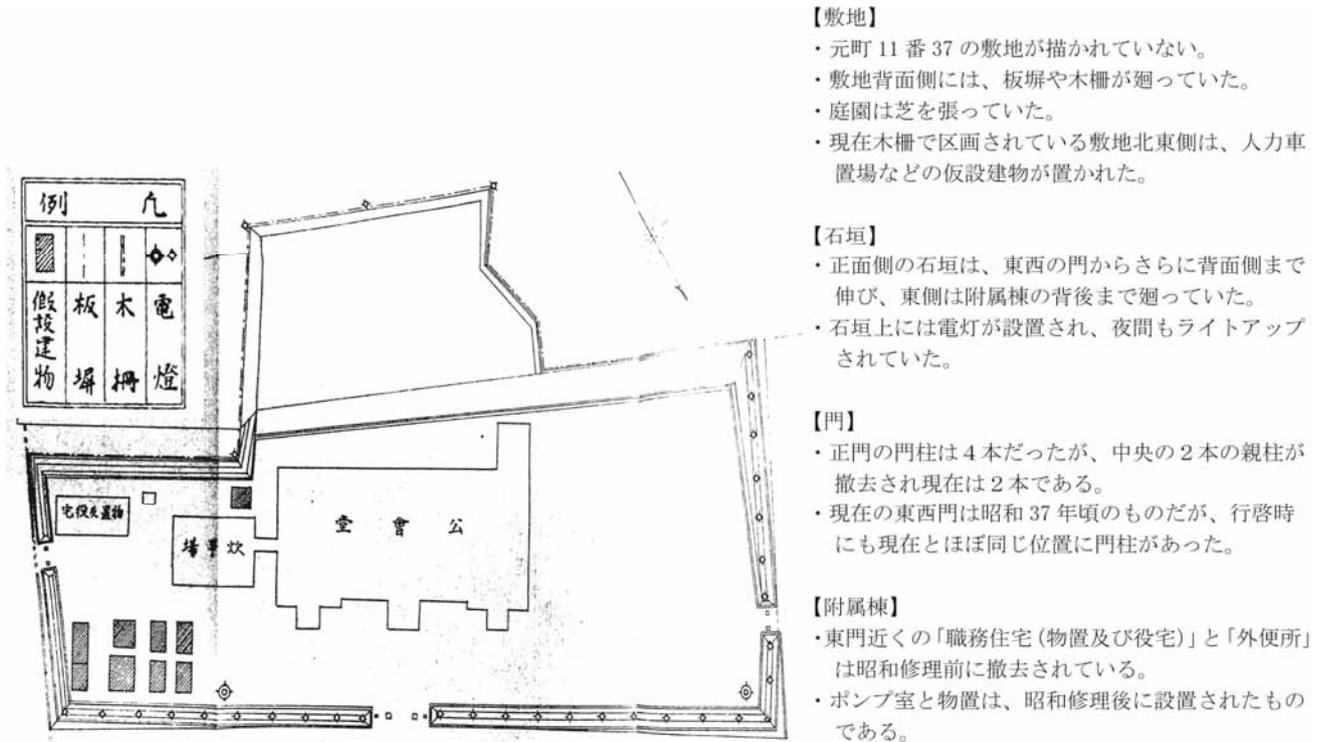
図. 明治44年行啓時敷地図

明治44年の皇太子行啓の際に、公会堂を御旅館として使用するため、函館区（当時）から宮内省に提出された敷地図が残されている。現在の元町11番33に該当する敷地の形状や構成は、現在とあまり変わらない。

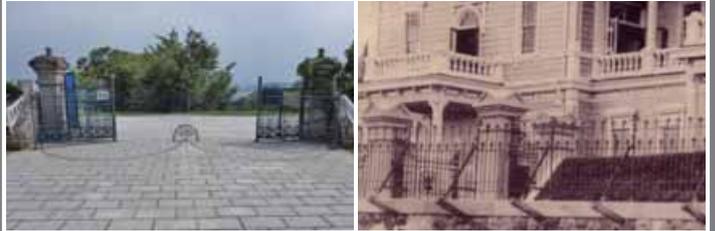
【正門】(門柱のみ伝建物[工作物])

石造門柱は建設当初のものと思われる。当初は門柱が4本立っていたが(写真右)、史料より昭和37年に内側の2本が撤去されたと推測される。鋳鉄製の門扉もこの時製作されたものと思われる。

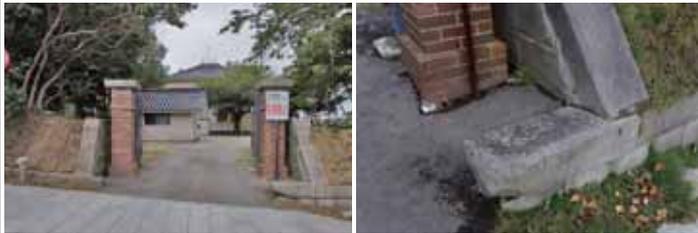
【東門】

昭和37年に新築されたことが史料から確認された。当初は石垣の耳石が現在よりも内側にあったが、おそらく車両通行用に門の幅が当初より拡幅されたため、それとともに耳石が移動された(写真右)。

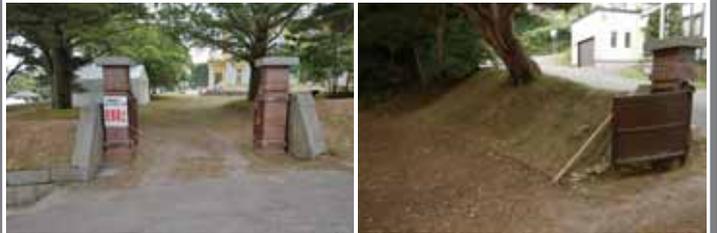
【西門】

東門と同じ意匠の門柱に木製の門扉が取付く。年代は不明だが、東門と同じく昭和37年の新築と考えられる。

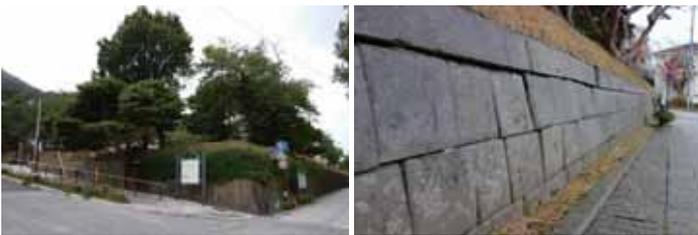
【石垣(正面)】(伝建物[環境物件])

切石積で、正面から東西の門扉まで廻り込む。史料に「外廻堤上に多行松植付」とあり、多行松は明治行啓時に植えられたことが分かる。各部に雨染みが見られ、一部では藁が覆っている。西側の隅付近では大きく孕んでいる箇所がある(写真右)。

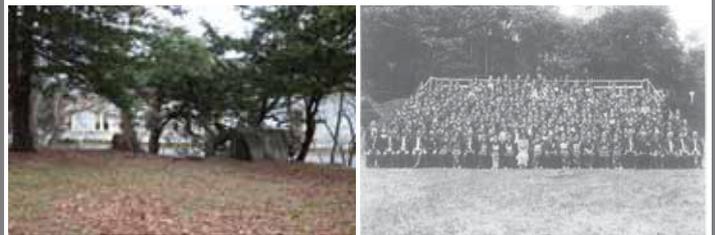
【庭園】

用途は詳らかでないが、斜面地を造成。周辺と植生が異なり岩なども配置。正面の函館湾に対し、函館山を意識したか。明治行啓時の記録に「庭園の築造等」とある。昭和8年に東伏見宮妃を迎え「公会堂奥庭」にて撮影された集合写真が残る。(写真右)

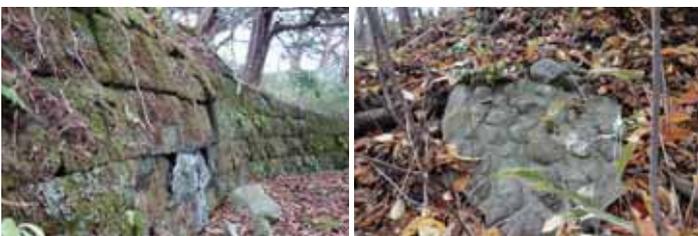
【石垣(背面)】

本館突出部背面側の法面。正面側の石垣とは仕上げが異なる。石垣の中央付近は大きく乱れ、南側斜面の土砂や雨水の影響と思われる。斜面は土質が柔らかく、土砂が流れやすい。斜面は、おそらく昭和頃にコンクリートで覆っていた(写真右)。

背面側の石垣の上部は土砂災害警戒区域及び土砂災害特別警戒区域に指定されており、現状でも石垣の孕みが見られ、また土砂の流出も見られる。これは函館山からの水の流れが影響していると思われ、流出箇所は隣接する住宅地に近接している。北海道など関係機関と連携を図り、周囲の歴史的景観や環境に配慮して材質や工法を選択し、擁壁の設置を検討する。

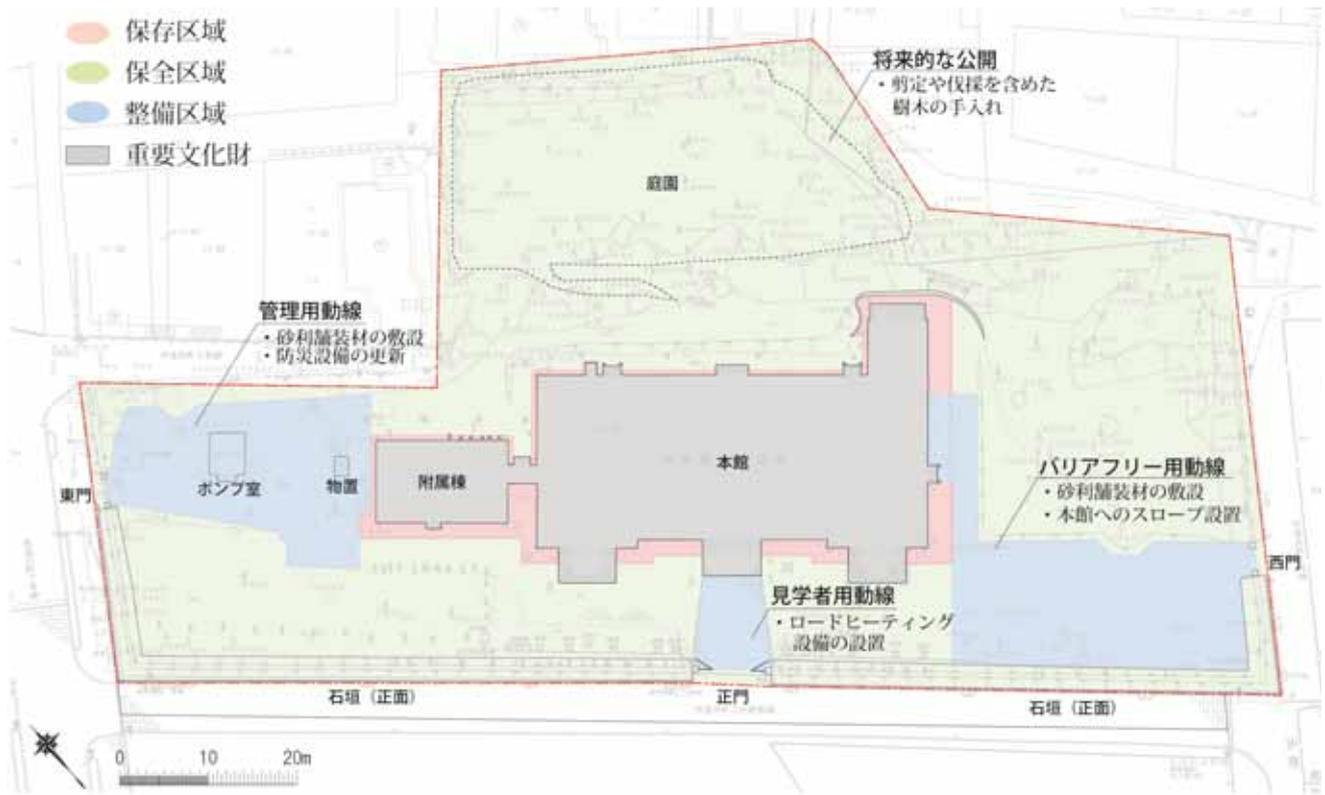
図. 区域の区分

重要文化財である本館と附属棟の周囲（葛石まで）及び正面側の石垣とする。

南側の庭園や東西の樹木が植えられている範囲を保全区域とする。

正面の石畳、職員駐車場やポンプ室が設けられている管理用動線の敷地東側、バリアフリー動線として乗降場、スロープなどを整備する予定の敷地西側を整備区域とする。

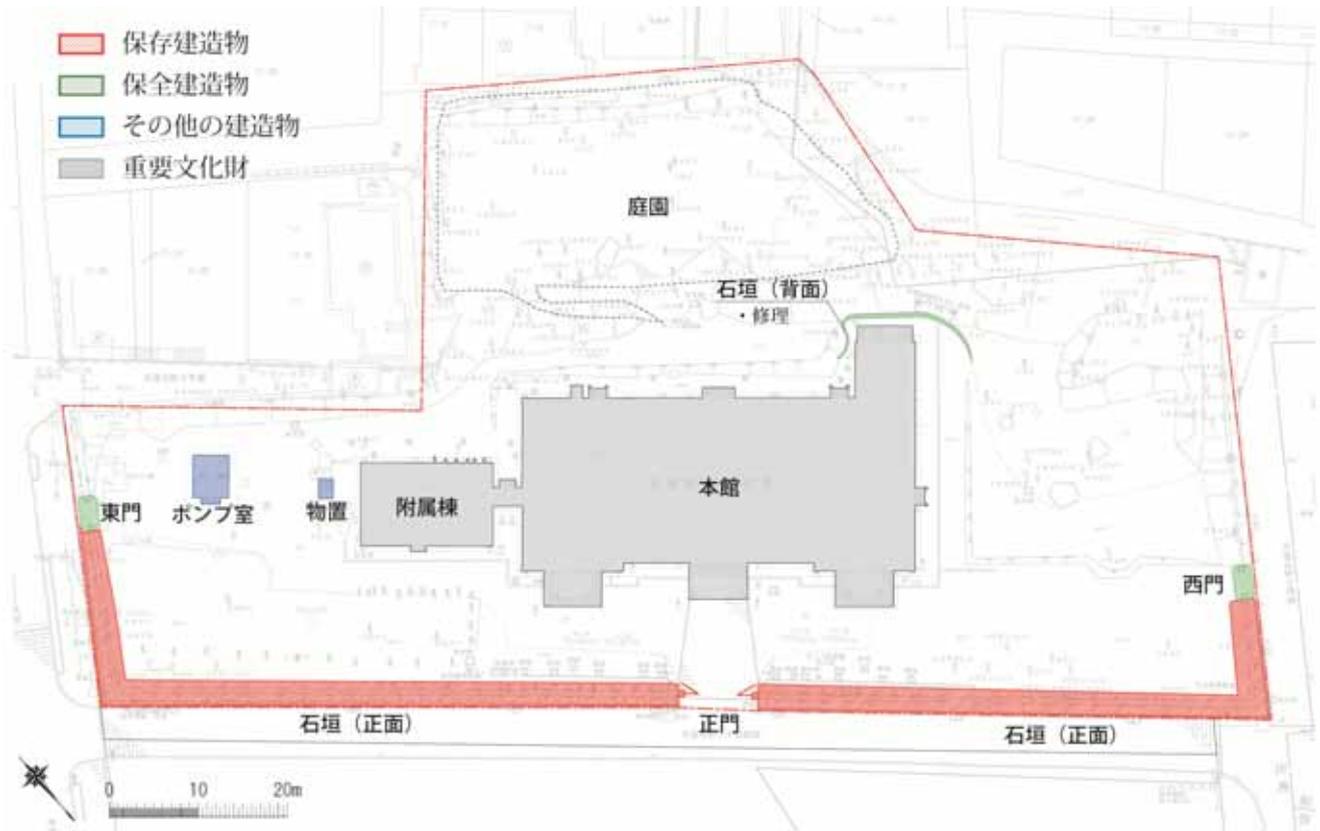
図. 建造物の区分

伝統的建造物群保存地区の伝統的建造物として保護が図られている正門及び正面の石垣とする。

東西の門及び背面の石垣とする。

附属棟東側のポンプ室及び物置とする。

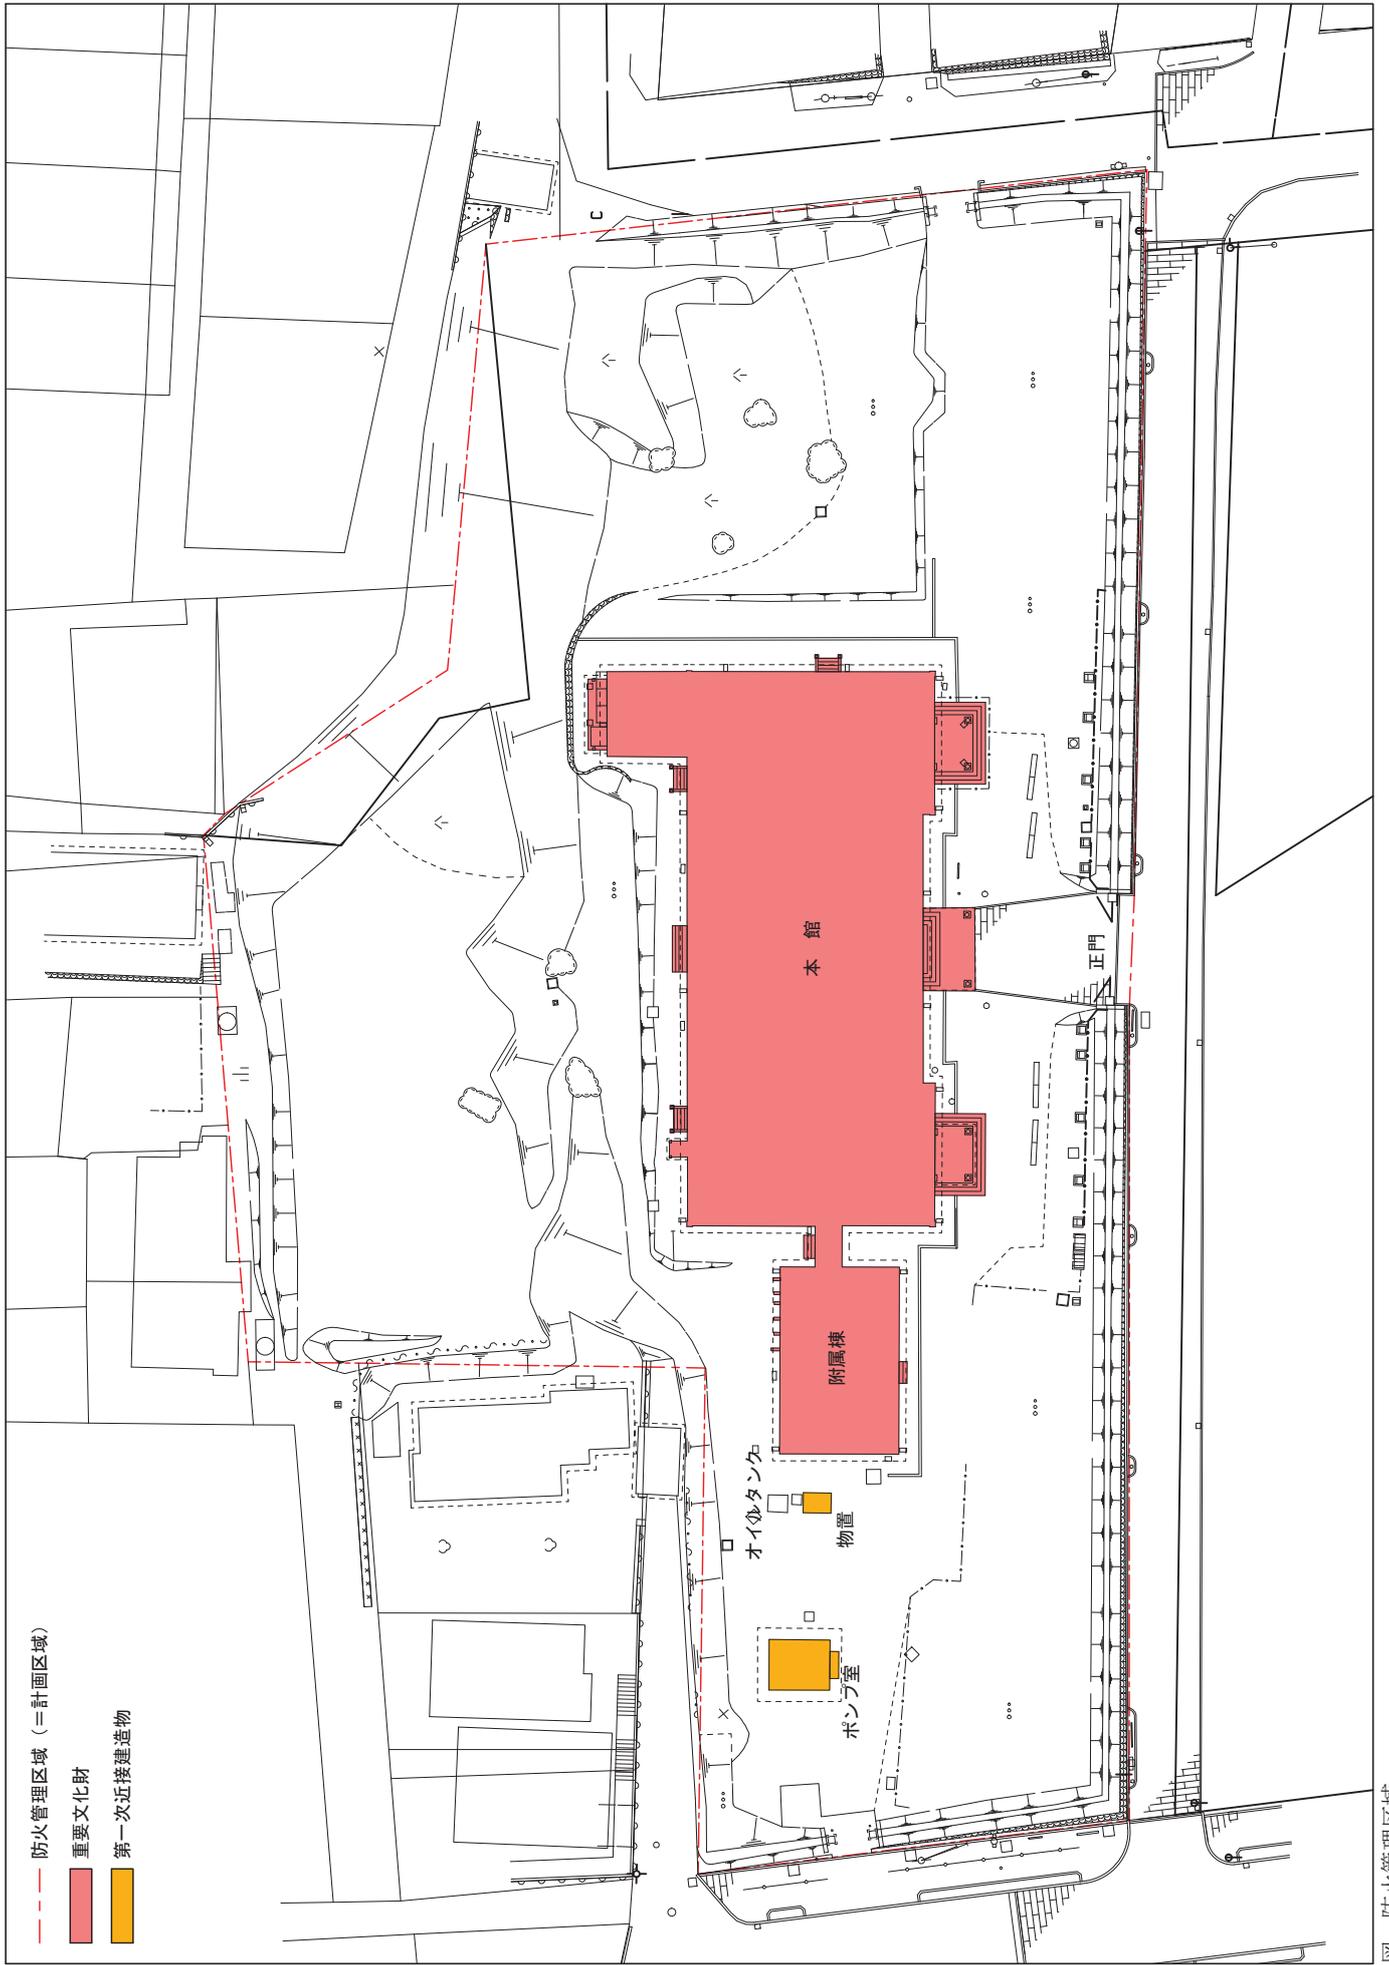
図. 防火管理区域

イ. 重要文化財建造物に近接して延焼の恐れのある建造物・樹木等（以下「建造物等」）で、重要文化財建造物との近接距離が 20m 以下であるもの（以下「第 1 次近接建造物等」）。ポンプ室及び物置が該当する。

ウ. 第 1 次近接建造物等との近接距離が 5 m 以下のもの、また近接距離が 5 m を超えているもののうち警報設備の受信機等を設置するなど防火管理上必要な建物（以下「第 2 次近接建造物等」）。該当するものはない。

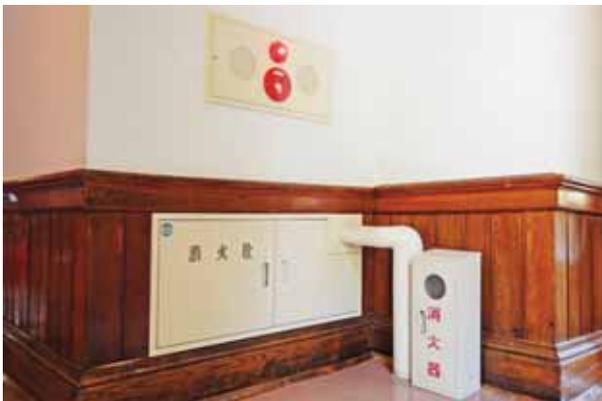
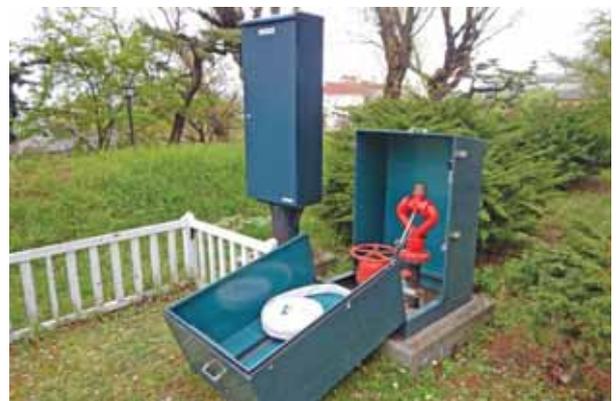
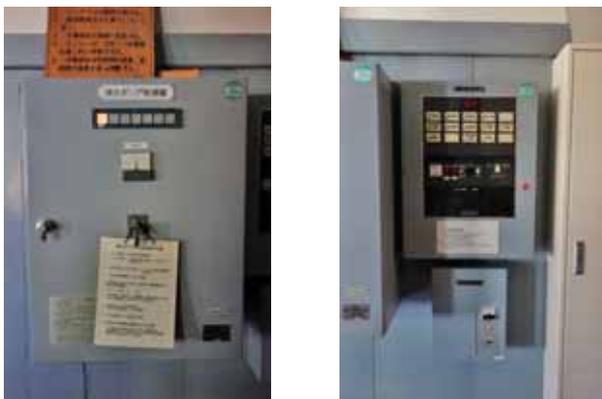
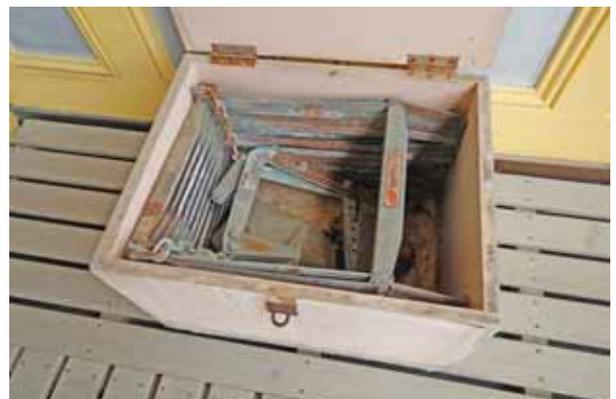
図. 防災設備

屋内消火栓、発信機、消火器

放水銃

消火ポンプ制御盤・火災受信機

避難はしご

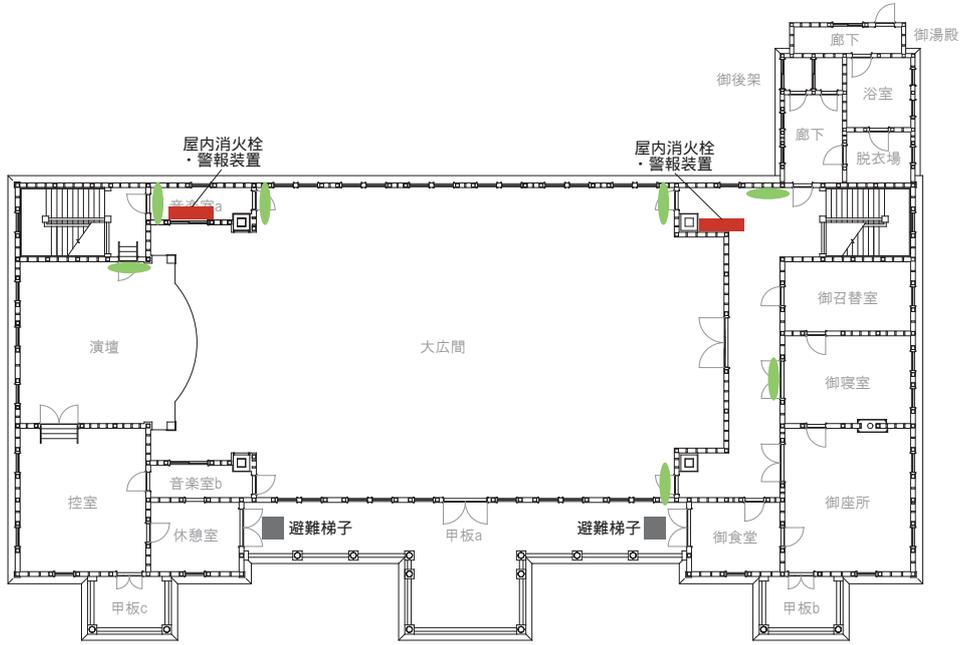
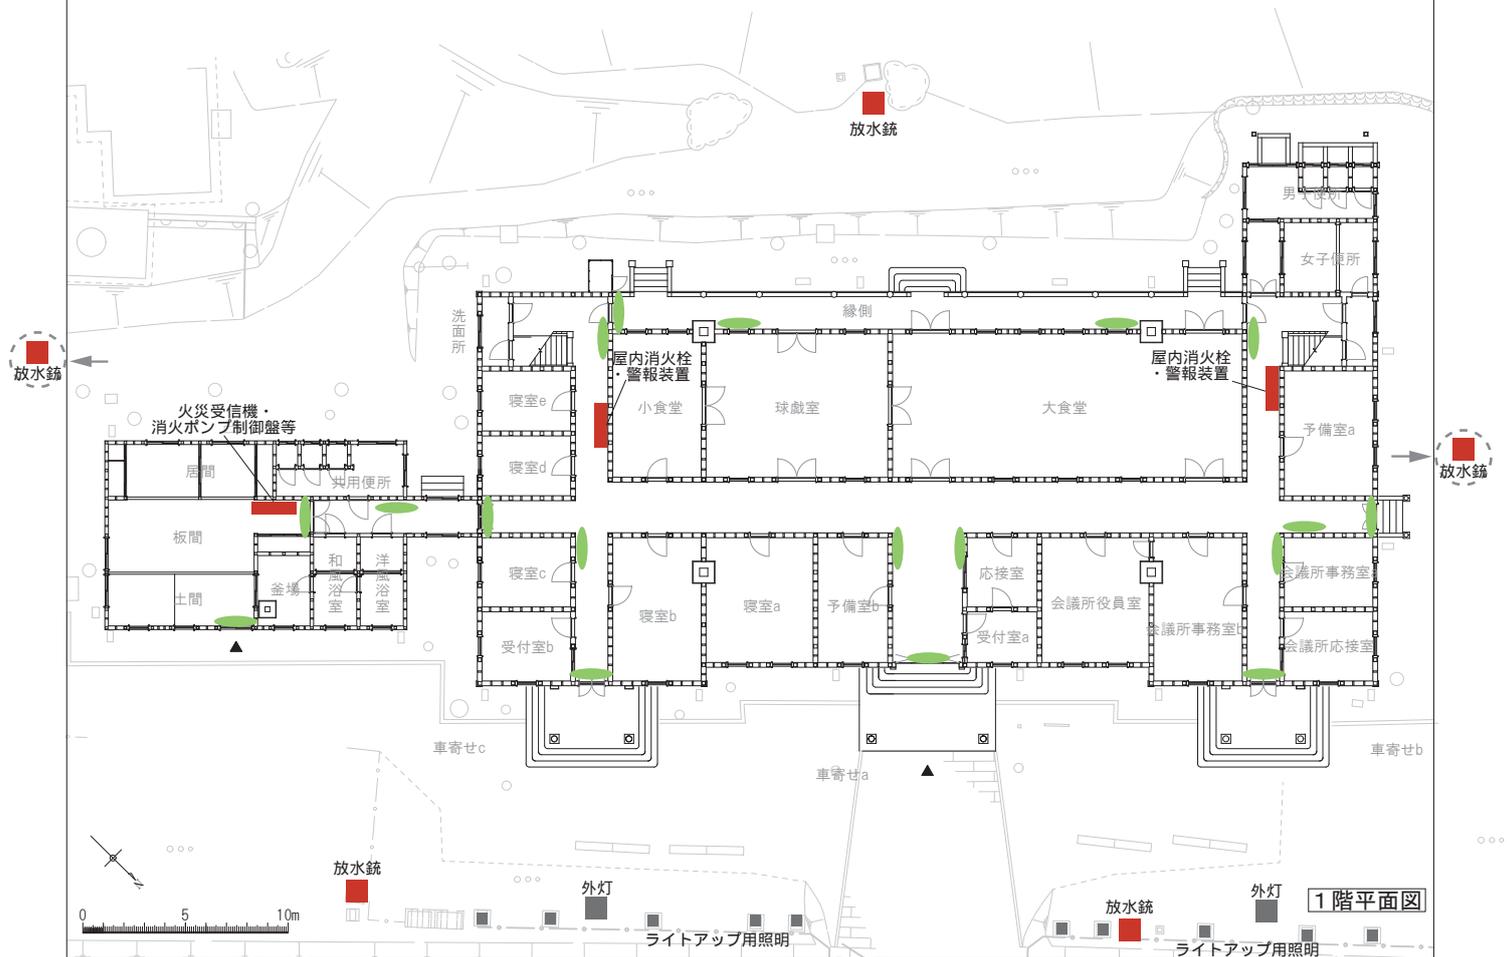
図．防災設備位置図

2階平面図

1階平面図

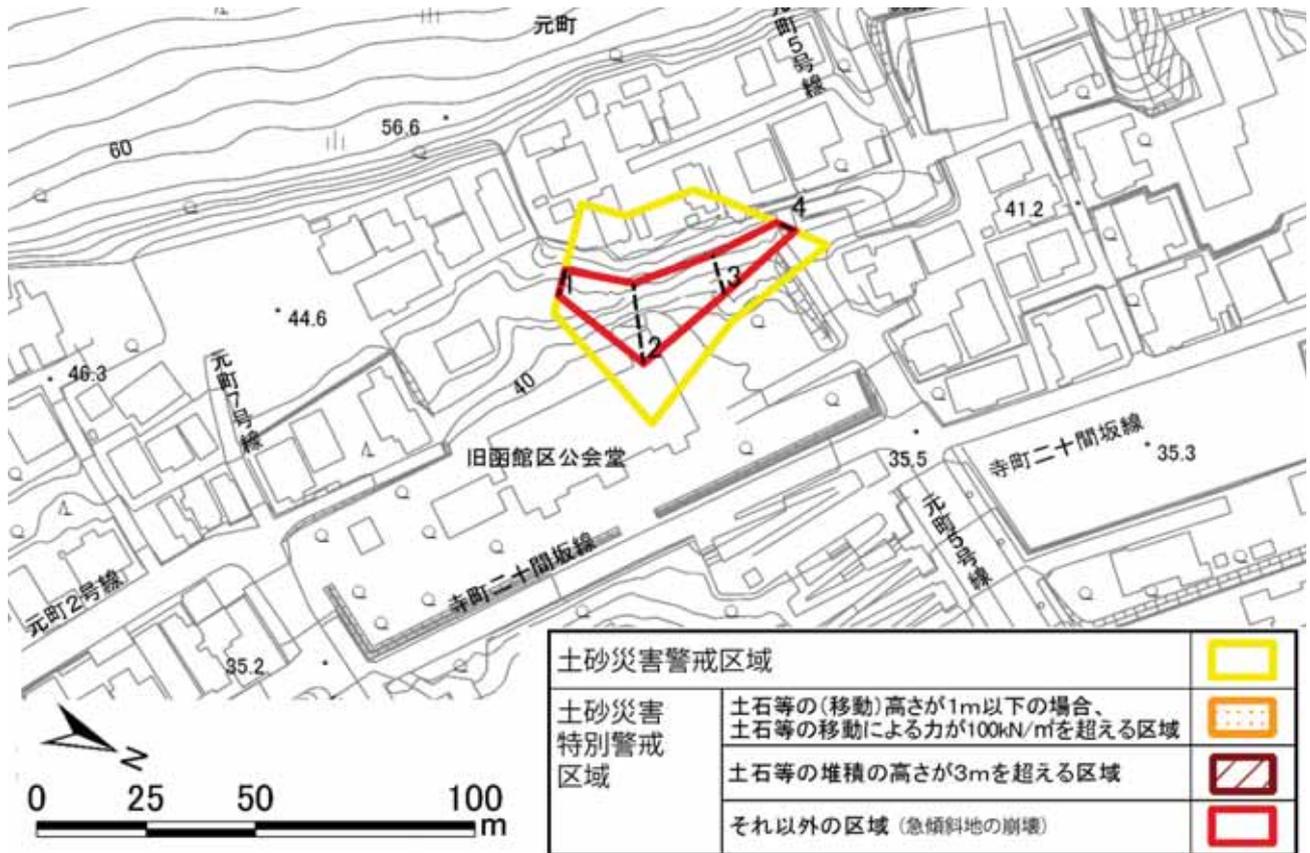
図. 土砂災害警戒区域及び土砂災害特別警戒区域 位置図

土砂災害警戒区域及び土砂災害特別警戒区域では、関係住民への危険の周知と警戒避難体制の整備に努める。また土砂災害特別警戒区域では、特定開発行為に対する届出・許可及び居室を有する建築物に対する建築基準法の適用が必要となるが、公会堂の保存修理については、これらは適用されない。ただし、大雨の際には、「函館市地域防災計画」などに従って適切に対応する。

<p>土砂災害警戒区域</p> <ul style="list-style-type: none"> ・危険の周知 ・警戒避難体制の整備
<p>土砂災害特別警戒区域</p> <ol style="list-style-type: none"> 1. 法第9条第1項で定める行為(以下「特定開発行為」)の許可 2. 土砂災害特別警戒区域子弟前に特定開発行為に着手している場合の届出(法第13条) 3. 国又は地方公共団体が行う特定開発行為の協議(法第14条) 4. 特定開発行為の許可を受けた者の許可事項の変更の許可(法第16条) 5. 特定開発行為に係る対策工事等の完了の届出(法第17条) 6. 特定開発行為の廃止の届出(法第18条) 7. 居室を有する建築物に対する建築基準法の適用(法第24条)

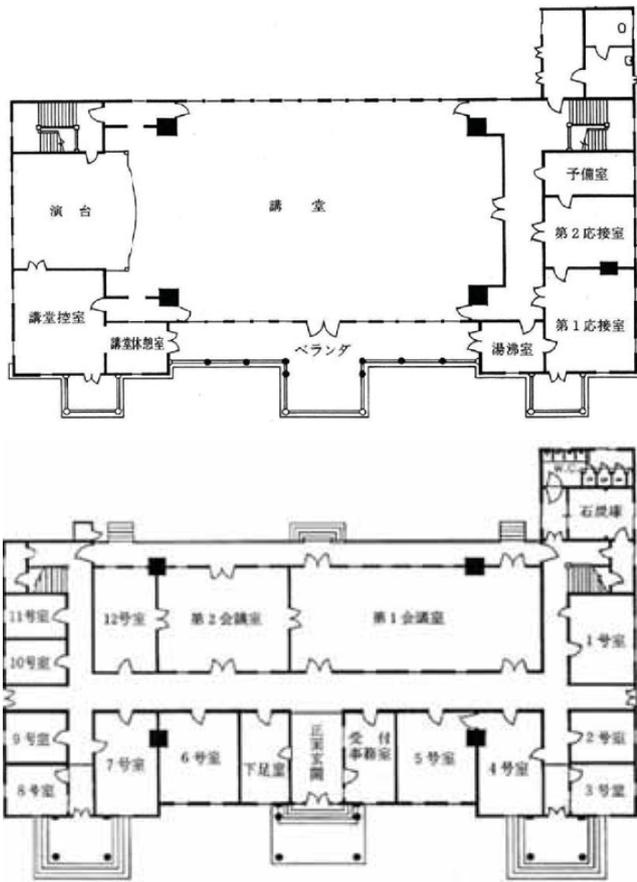
図2 修理前現状1階平面

平面図（昭和修理前）

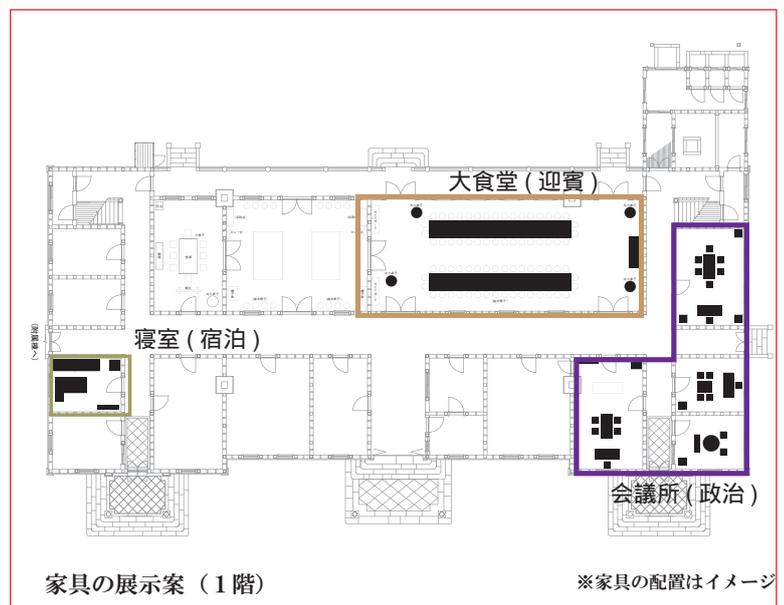
家具の展示案(1階)

※家具の配置はイメージ

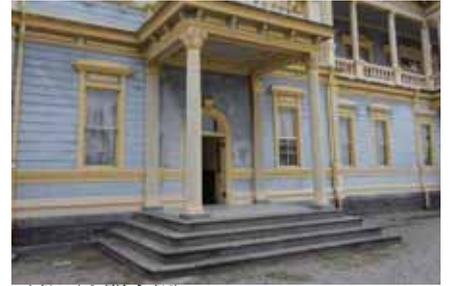
石段（玄関東側）

- ・建物への上り口が1000mm程度ある。
- ・車いす利用者は、ほとんど2階には上がれない。
- ・坂道の多い立地のため公会堂へのアクセス自体が困難。
- ・便所には補助者が同伴し、職員も協力。
- ・内部には車いすを用意。

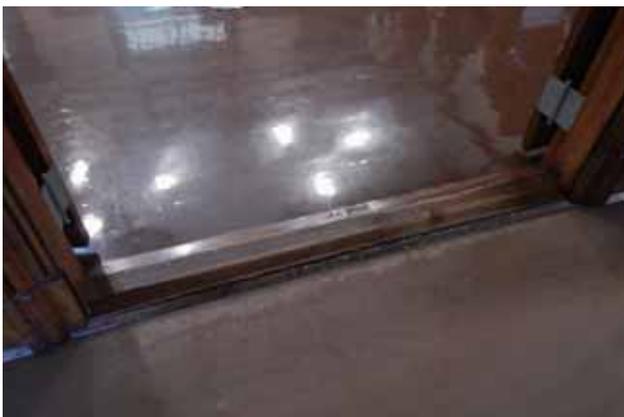
敷居

【②館内の移動】 段差解消ステップ設置

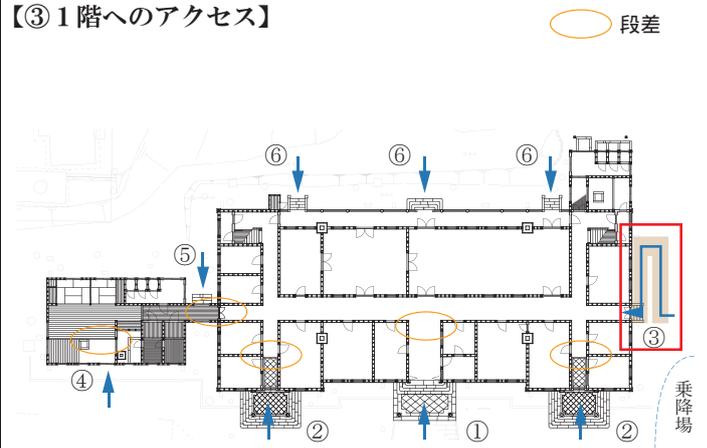
【③1階へのアクセス】

①②	③	④	⑤⑥
動線	△ 内部に段差	○	× 内部に段差	×
意匠	×	○	○	○

- ↓
- 乗降場と一体的に整備可能
 - 幅：1250mm（建具内々）
 - 高低：約1000mm（GL～1階FL）
 - 1/15の勾配で15mのスロープ。

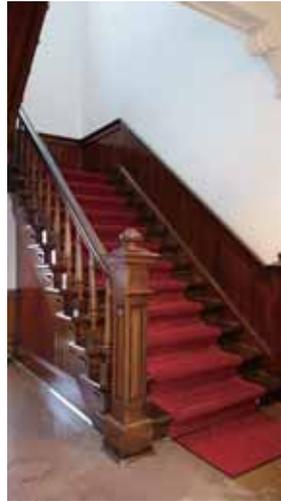
本館東側階段

- ・建物を傷める箇所が少なく、費用的負担も小さい。
- ・昇降可能だが、操作性・注意点については要確認。
- ・車いすごと乗れるものもある。
- ・最大傾斜角＝勾配35°まで対応。(公会堂は32°)
- ・文化財での使用事例がほとんどない。
- ・参考寸法(車いす式)：L1468×W636×H934mm/52kg

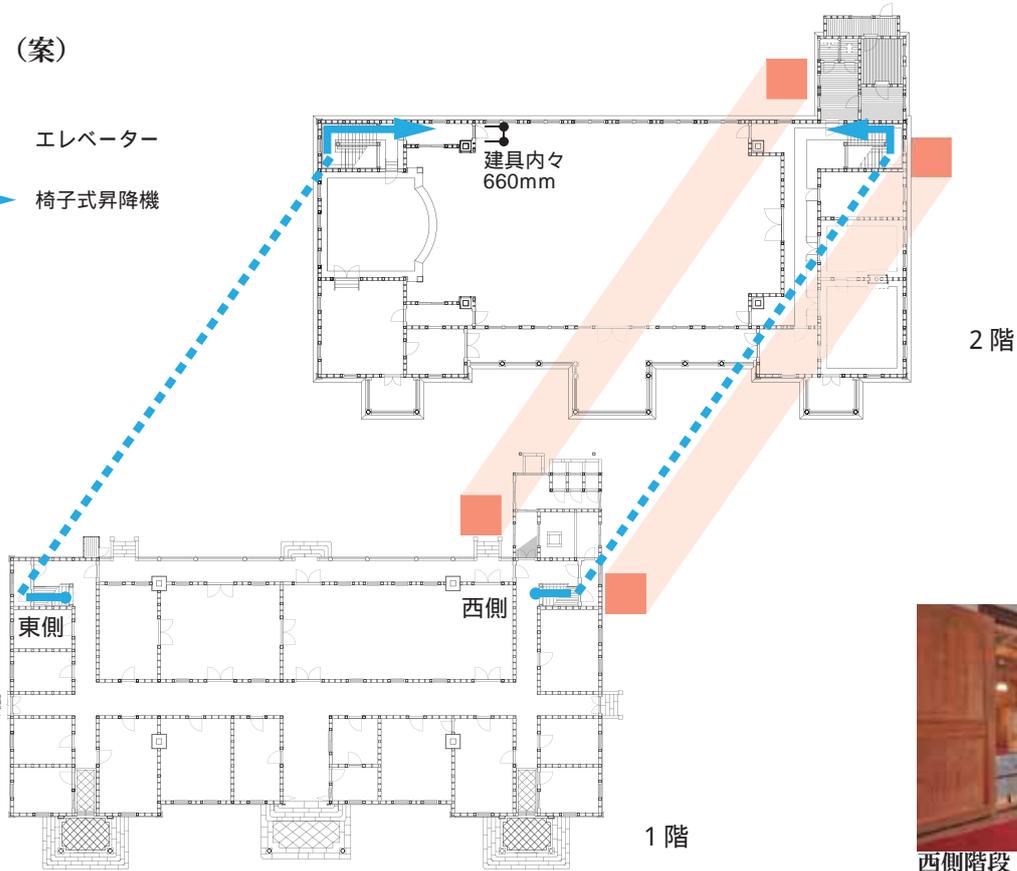
設置箇所 (案)

- エレベーター
- ➡ 椅子式昇降機

西側階段 (2階)

エレベーター		いす式昇降機		可搬式昇降機
	①	②	西側	東側	
改造	×	×	△	△	○
意匠	△	△	△	△	○
動線	○	○	○	△	△
設置	△	○	△	○	○
メリット	・上下階の移動がスムーズ	・上下階の移動がスムーズ	・エレベーターよりも改造箇所が少ない。	・エレベーターよりも改造箇所が少ない。	・大きな改造が必要ない。
デメリット	・大規模な改造が必要 (・現状では必要人数が少ない)	・大規模な改造が必要 (・現状では必要人数が少ない)	・壁面内部に補強が必要か ・2階突出部の出入口が近接	・壁面内部に補強が必要か ・音楽室建具寸法が狭い	・操作性 ・重量 ・文化財での使用事例

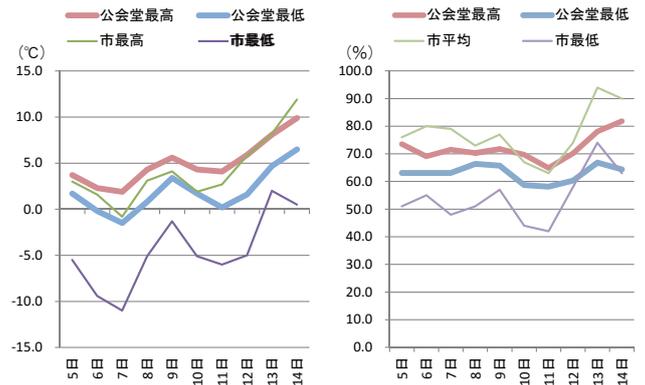
平成 28 年 2 月の温度

- ・ 必要日数
11 月以降は館内が 0 近くまで下がる。
- ・ 利用者数 (公会堂)
暖房が必要となる 11 ~ 4 月は 200 人 / 日程度が利用。
- ・ 観光者数 (函館市)
冬は観光客数が落ち込む一方、外国人観光客が多く、市は「通年型観光へ向けた取り組みをさらに強化」。

平成 28 年 2 月の湿度

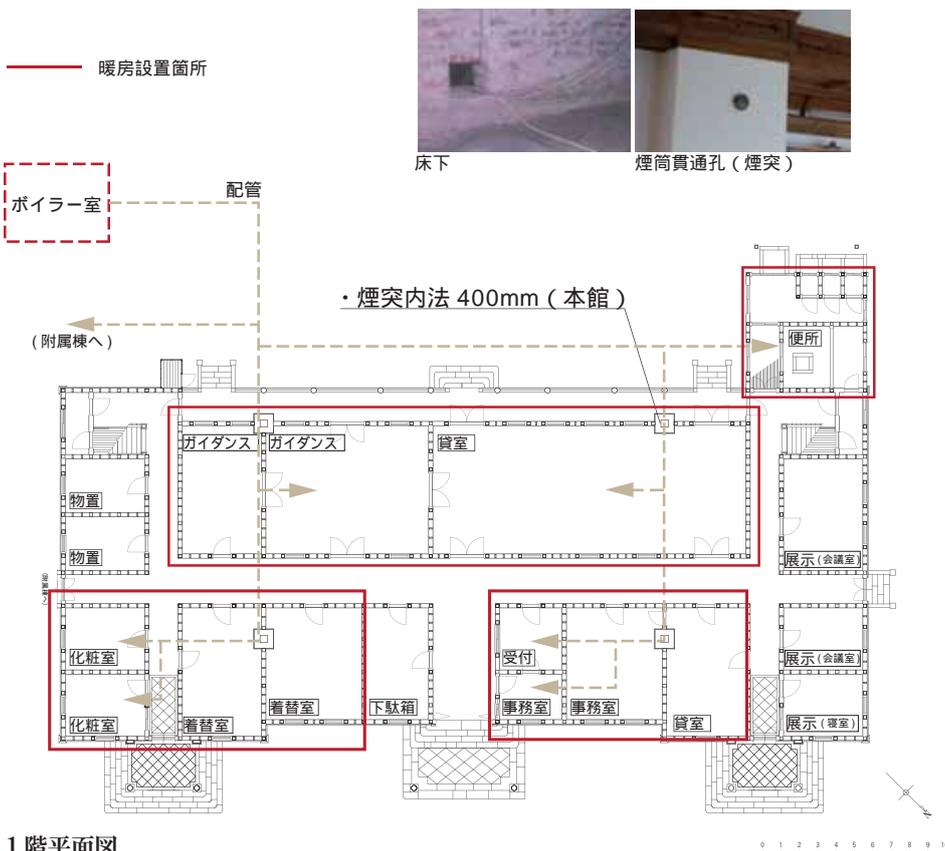
1 階平面図

- ・ 建物の改変を最低限とする。
- ・ 保存環境に考慮する。(「すが漏り」や漆喰などに配慮)
- ・ 配管等の更新に配慮する。(建物の修理より周期が早い)
- ・ 煙突、床下などを利用する。
- ・ 具体的な器具、断熱材の採用など、実施方法は設計で検討。

【暖房器具配置計画】

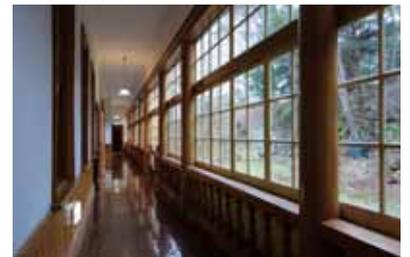
- ・ 縁側の複層ガラス化

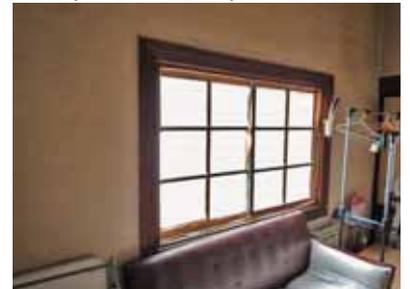
- ・ 附属棟 (管理者休憩室) の複層ガラス化

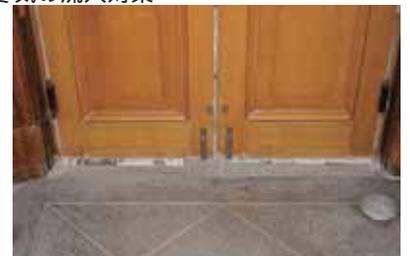
- ・ 寒気の流入対策

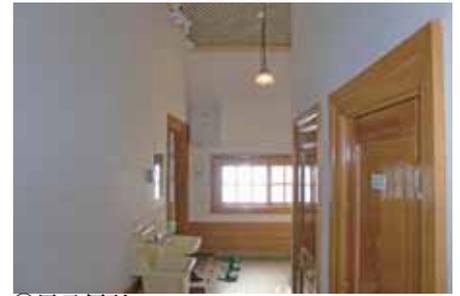
①男子便所

位置	現状	修理後
本館突出部①	男子便所 昭和修理時の一般的な設備 壁型小便器×3、ブース×3	現状と同じ（器具の更新）
本館突出部②	女子便所 プレハブ式（元湯沸所内） ブース×4	多目的便所 パッケージ型の多目的便所 オストメイト対応、多目的シートなど
附属棟	共用便所 昭和修理時の一般的な設備 壁型小便器×3、ブース×3	女子便所 小便器の位置にブースを新設、洗面台設置 ブース×4程度。

- ・昭和修理時に本館に男子便所と女子便所、附属棟に共用便所を整備した。
- ・女子便所は、ブースが狭く不便。
- ・共用便所は、利用者が少ない。
- ・バリアフリーの検討とともに、多目的便所の検討が必要。
- ・元町公園の便所も利用可能。
