令和4年12月16日発生の市電脱線事故に係る原因と再発防止策について

1 発生日時 令和4年12月16日（金） 午後1時頃

2 発生場所 函館市若松町7番19号付近交差点

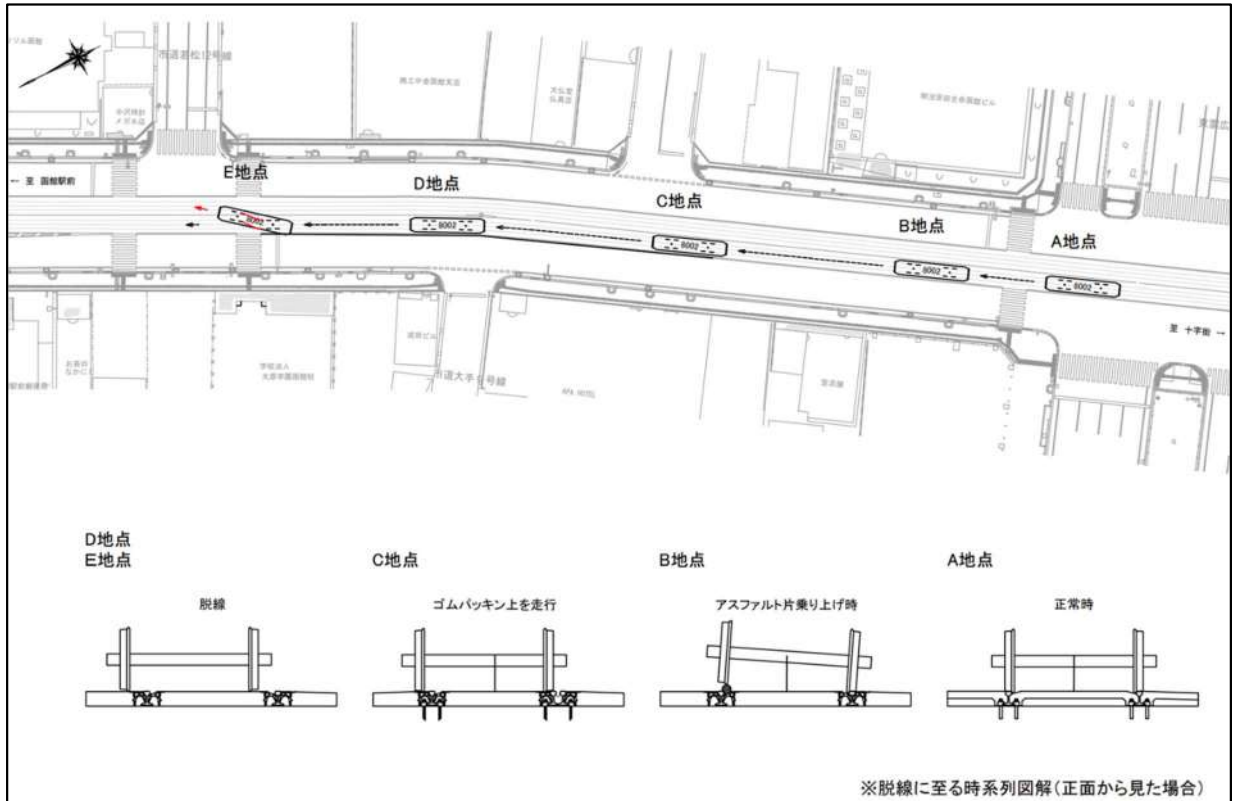
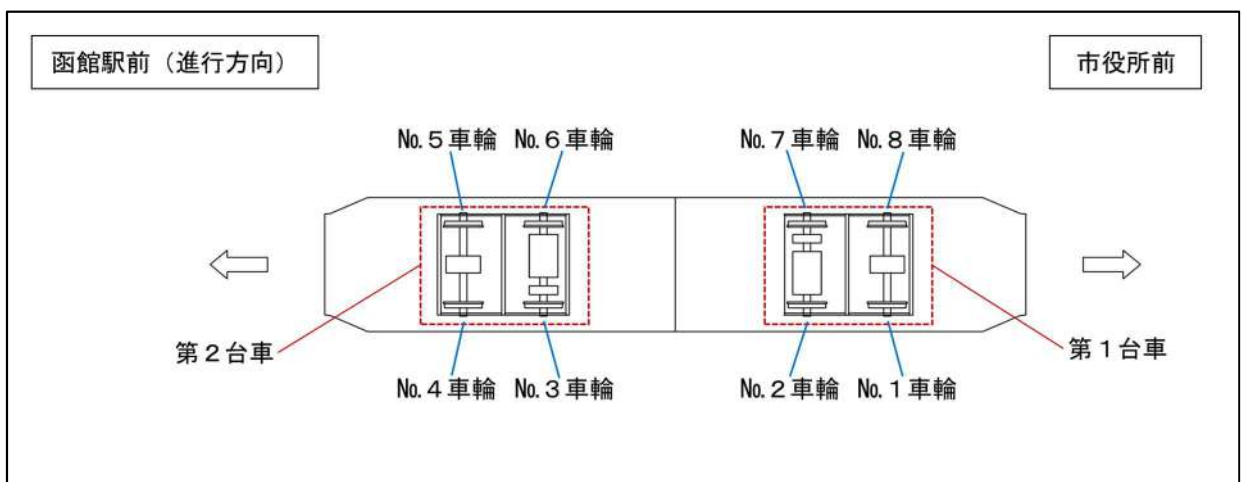
当該車両の乗務員は、大手町19番1号付近（A地点）で軌道内に異物を発見したため除去作業を行ったが、その後発車して間もなく、車体下部に除去しきれなかったアスファルト片と思われる異物を巻き込んで走行。約25m走行した地点（B地点）で車輪に巻き込んだアスファルト片に乗り上げ、第2台車側No.5車輪がレール上に乗り上げた。

その後、さらに約40m走行した地点（C地点）では、レール上に乗り上げていたNo.5車輪が進行方向右側へ脱線。反動で第2台車側No.4車輪も脱線した。この時、脱線した車輪（No.4およびNo.5）はレール脇のゴムパッキンを押し下げ、レールとゴムパッキンの間に挟まった状態であったと推測される。

その後、さらに約40m走行した地点（D地点）で、進行方向左側レールの内側の軌道舗装構造がゴムパッキンを装着している構造からコンクリート舗装の構造へと切り替わるため、レールとゴムパッキンの間に挟まって走行していたNo.4車輪がコンクリート舗装へ

乗り上げ、この衝撃で車体が進行方向右側へゆるやかに曲がっていった。この時、激しい衝撃音と何かに乗り上げるような感覚から、乗務員は急制動の措置をとったが、さらに約25m走行した地点（E地点）では第2台車側No.3およびNo.6車輪も脱線し、進行方向右側へ大きく曲がり、若松町7番19号付近の交差点内で停車した。

- ① 凍上現象等によるアスファルト舗装の剥離および剥離したアスファルト片等が軌道内へ飛散することを防止するため、レール脇の構造がアスファルト舗装構造の軌道区間（軌道改良工事の予定区間を除く1,160m）について、アスファルト舗装からゴムパッキンを挿入した構造への改良を令和9年度の積雪時までに行う。

なお、本件事故の要因となったアスファルト片が飛散していた大手町19番1号付近交差点（東雲広路交差点）については、軌道構造の変更について令和5年5月12日に北海道知事の認可を得ており、予算措置等所要の手続を経て、令和5年の積雪時期までに工事を完了させる。
