資料7 占用物・支障物件等・ ボーリング調査位置図

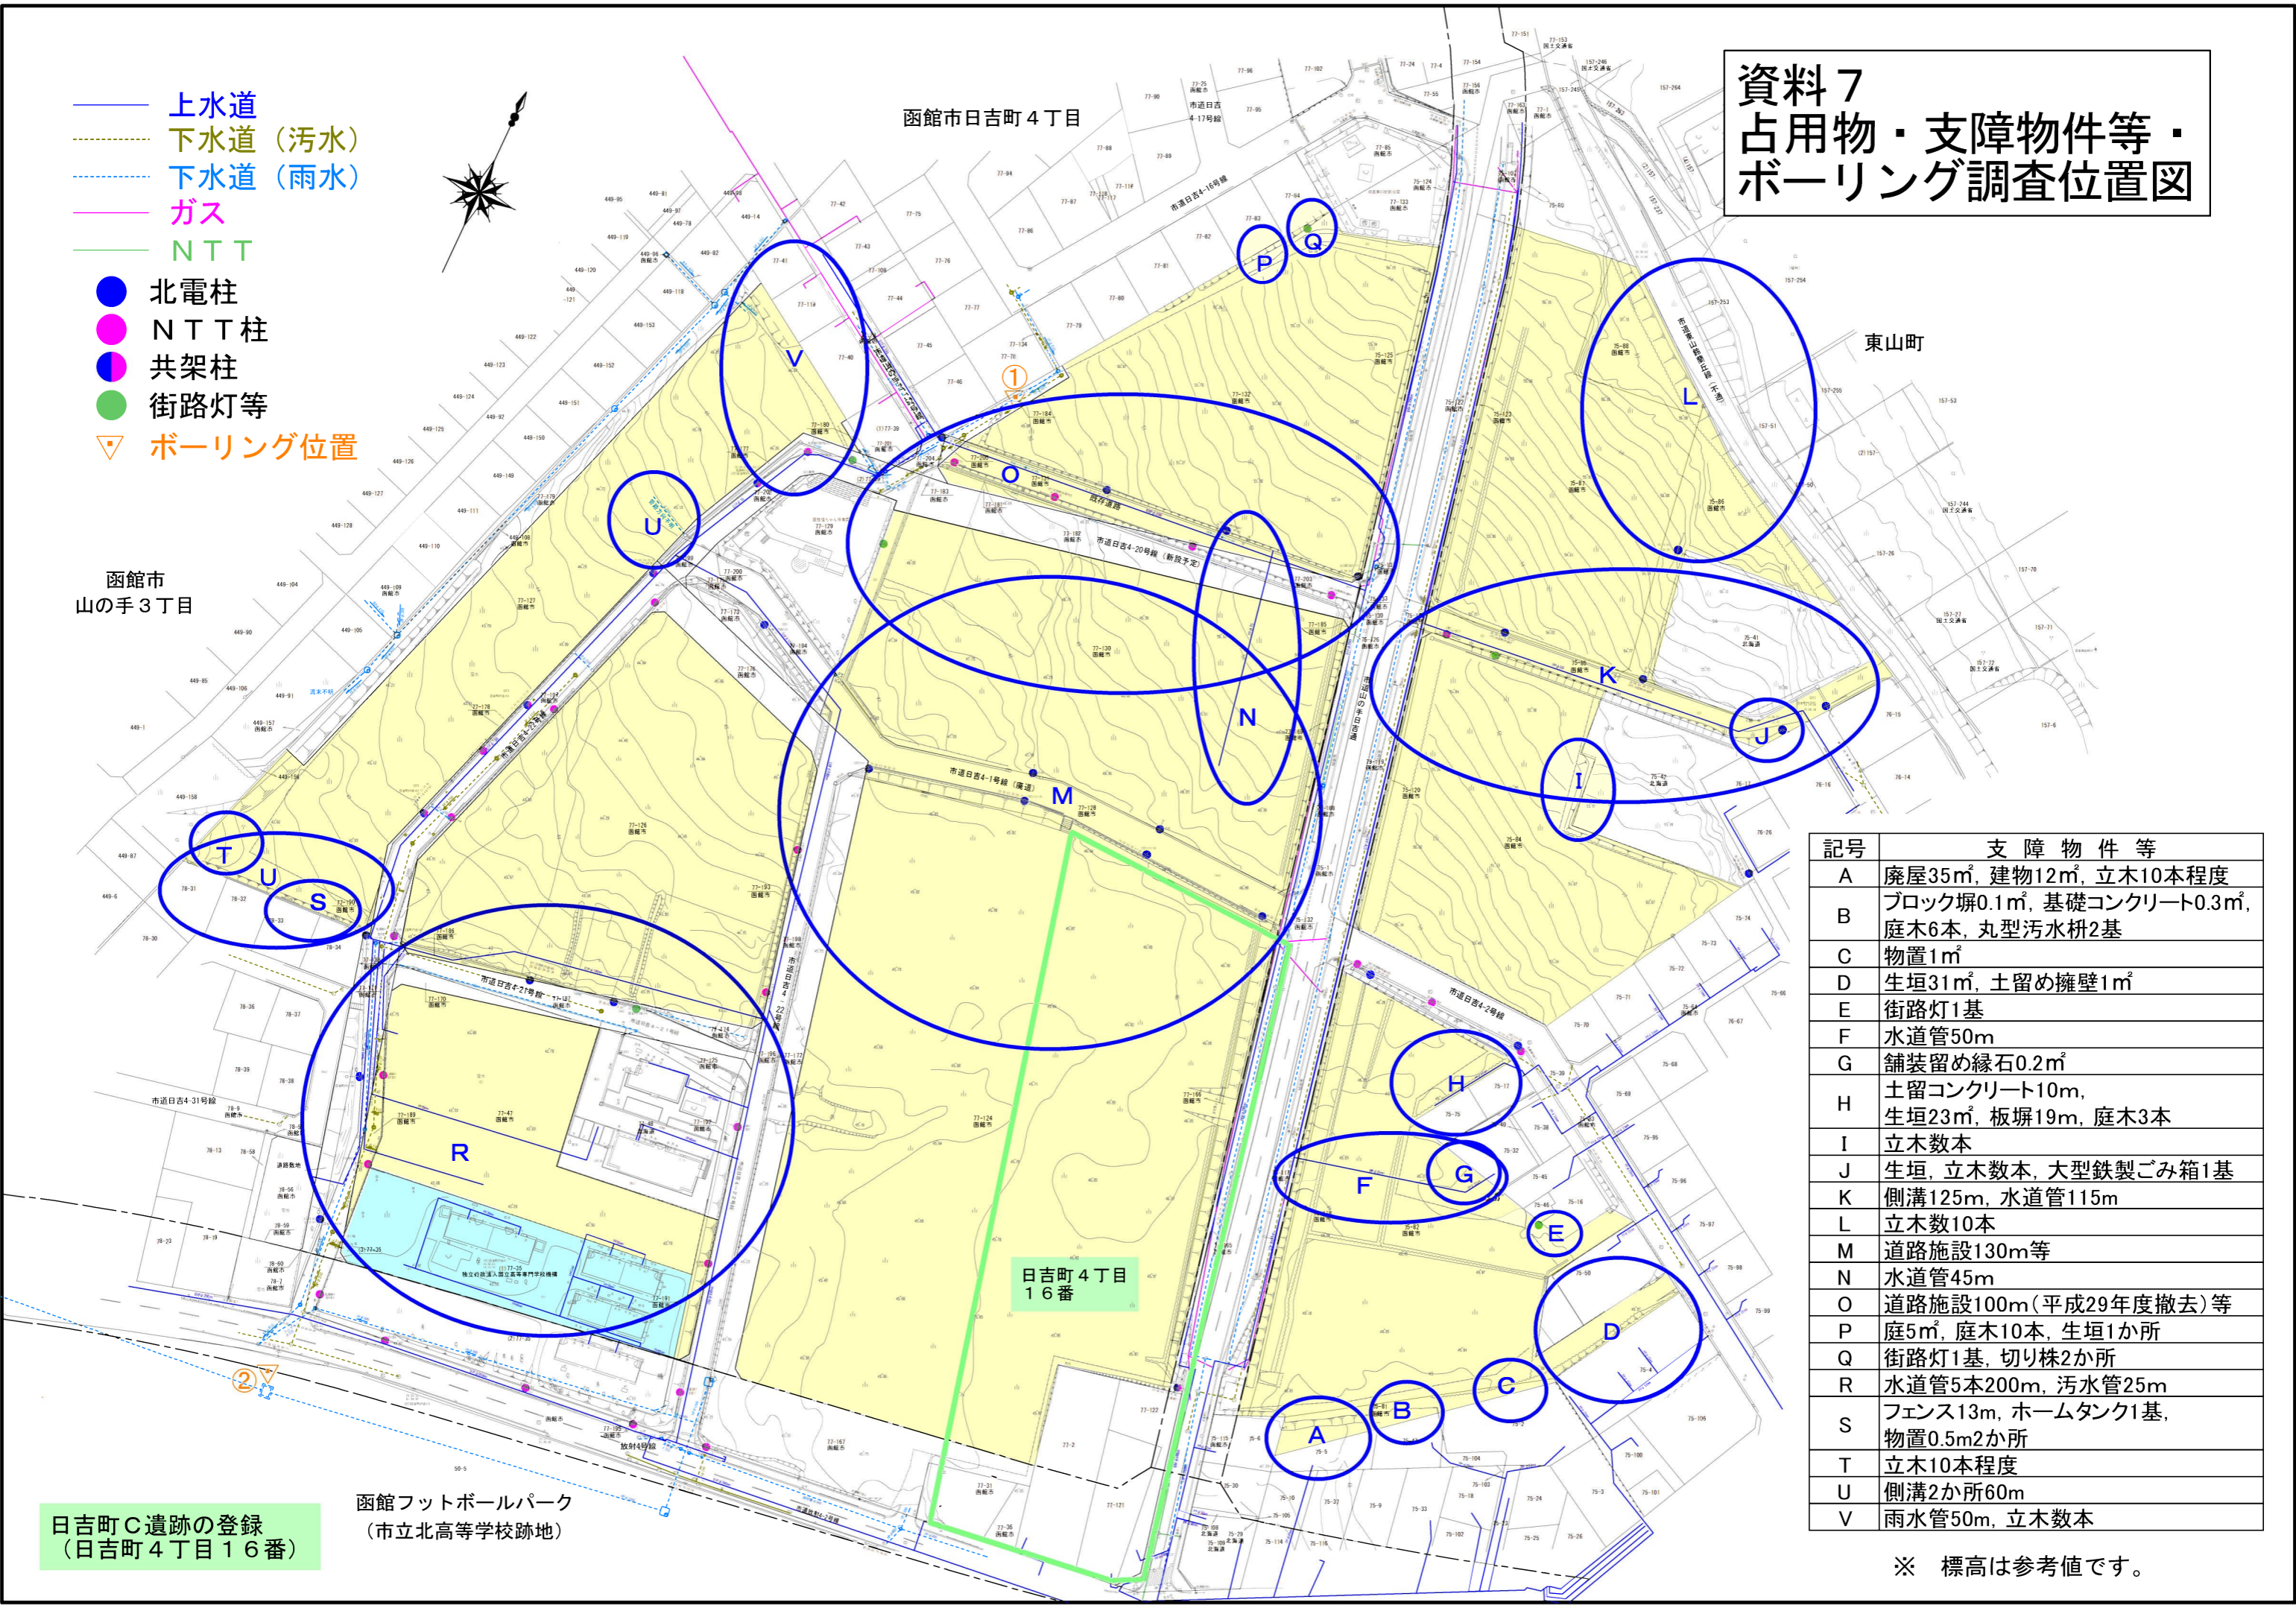
- 上水道
- - - 下水道 (汚水)
- - - 下水道 (雨水)
- ガス
- NTT
- 北電柱
- NTT柱
- 共架柱
- 街路灯等
- ▽ ボーリング位置

記号	支障物件等
A	廃屋35㎡, 建物12㎡, 立木10本程度
B	ブロック塀0.1㎡, 基礎コンクリート0.3㎡, 庭木6本, 丸型汚水枡2基
C	物置1㎡
D	生垣31㎡, 土留め擁壁1㎡
E	街路灯1基
F	水道管50m
G	舗装留め縁石0.2㎡
H	土留コンクリート10m, 生垣23㎡, 板塀19m, 庭木3本
I	立木数本
J	生垣, 立木数本, 大型鉄製ごみ箱1基
K	側溝125m, 水道管115m
L	立木数10本
M	道路施設130m等
N	水道管45m
O	道路施設100m(平成29年度撤去)等
P	庭5㎡, 庭木10本, 生垣1か所
Q	街路灯1基, 切り株2か所
R	水道管5本200m, 汚水管25m
S	フェンス13m, ホームタンク1基, 物置0.5㎡2か所
T	立木10本程度
U	側溝2か所60m
V	雨水管50m, 立木数本
