五稜郭跡の石垣修理で発見された遺構について

現在実施中の五稜郭跡の石垣保存修理現場において、五稜郭築造時のものと思われる遺構が発見されました。

特別史跡五稜郭跡 堀排水口部石垣保存修理 写真

特別史跡五稜郭跡
堀排水口部石垣保存修理工事で
確認された刃金板の遺構

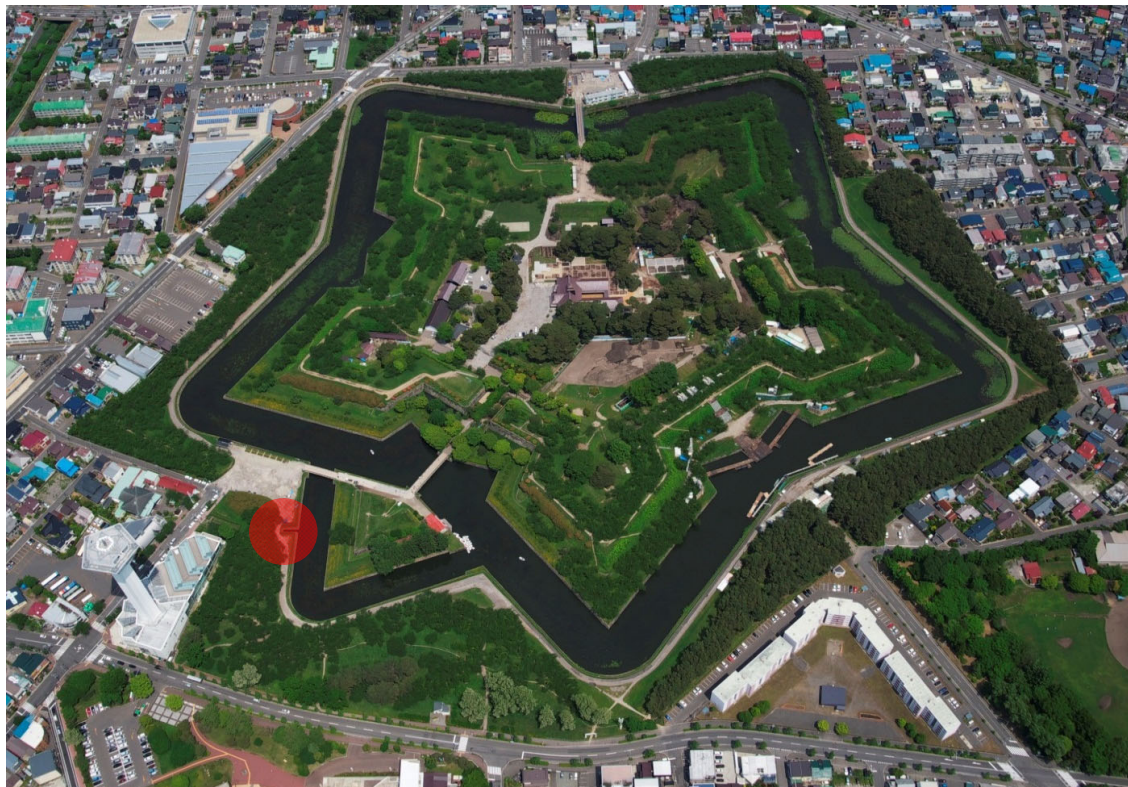
史跡全景と事業実施箇所 (南から)

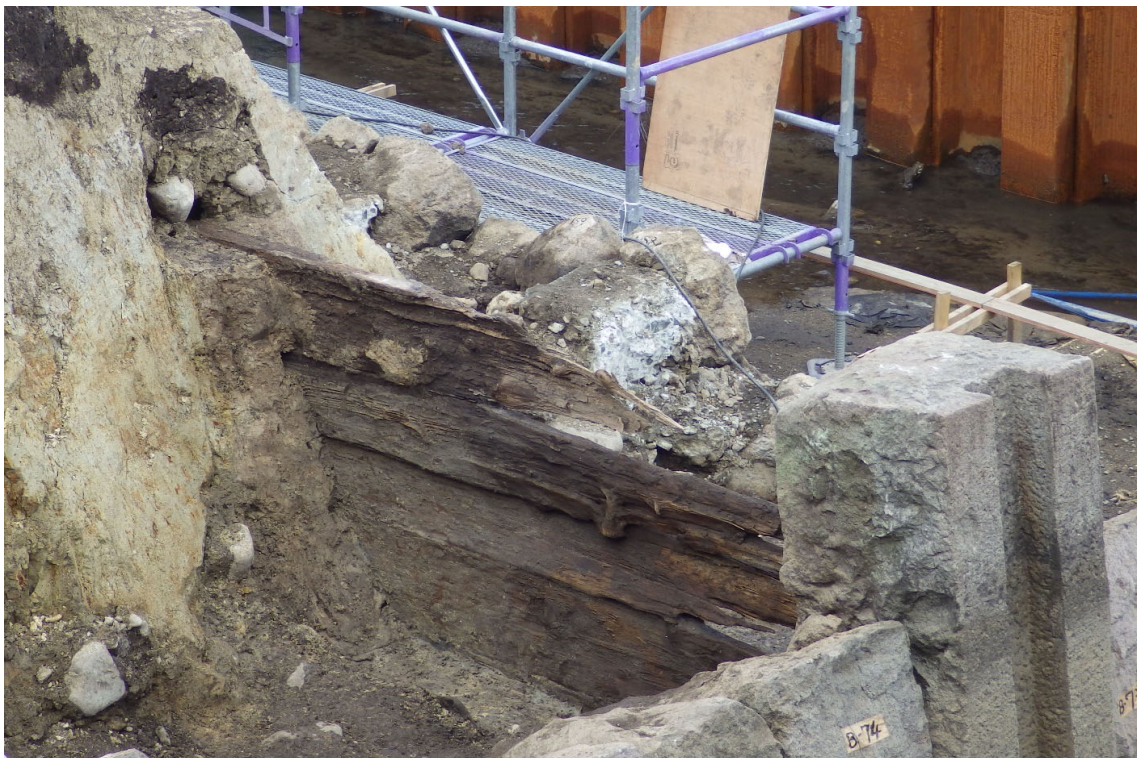
刃金板 (南西から)

刃金板は厚さ2寸5分（約7.5cm）の木製板で、長さ2.0m内外、幅24～30cmである。刃金板は堰板受け石の溝に沿って縦に組まれ、上下の板の接合部は1寸（約3.0cm）の相決り（あいじゃくり）という加工により組まれ、石垣の奥側では地山を一部掘り込んで打ち込まれていた。

また刃金板の前後は薄い側面板で土止めをして、間には粘土が詰め込まれていた。なお刃金板の材質については、現在樹種同定を行っている。

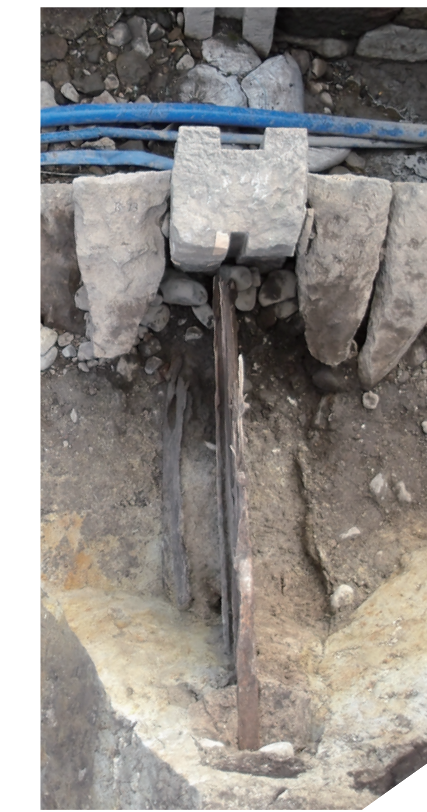
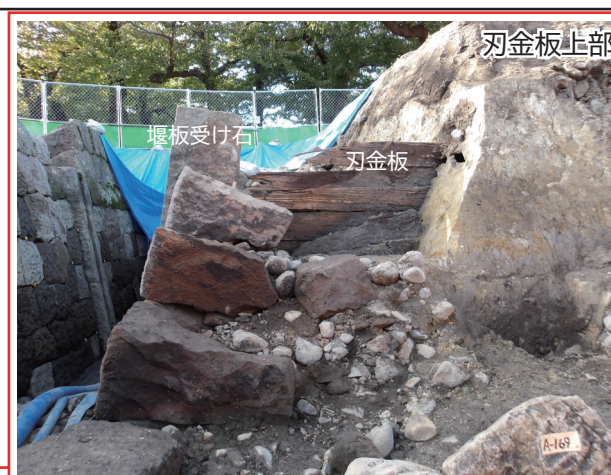
刃金板断面図 S=1/30
