### 3. 水

#### (1) 水質の状況

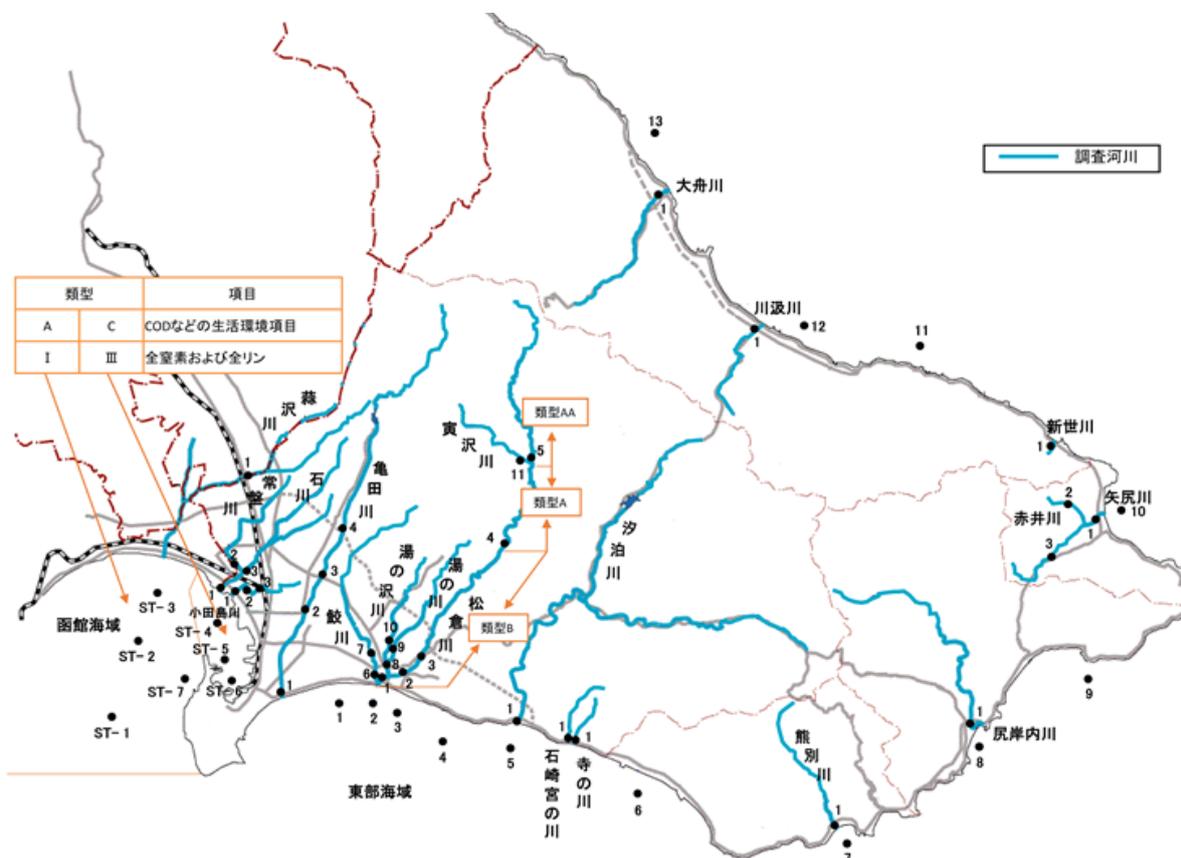
図3-10 水質調査地点図

※ 各河川や海域の数字は、採水地点を示しています。採水地点名は、次頁の表に記載しています。

水質の状況を把握するため通年で調査を行っており、2019(令和元)年度は12河川・2海域等の調査を行っています。(図3-10、表3-15)

主な河川として、市街地を流れる松倉川、亀田川、常盤川や郊外を流れる汐泊川の水質調査を行っています。このうち松倉川とその支流の寅沢川にはBOD（生物化学的酸素要求量）に係る環境基準の類型を当てはめる水域が北海道により指定されており(図3-10)、環境基準が設定されていないその他の河川については、函館市環境基本計画[第2次計画]において、魚のすめる水質としてBOD5 mg/L以下を水質目標としています。

海域としては、函館海域および東部海域の水質調査を行っています。このうち函館海域には、COD（化学的酸素要求量）と、全窒素・全りんに係る環境基準の類型を当てはめる水域が北海道により指定されています。(図3-10)

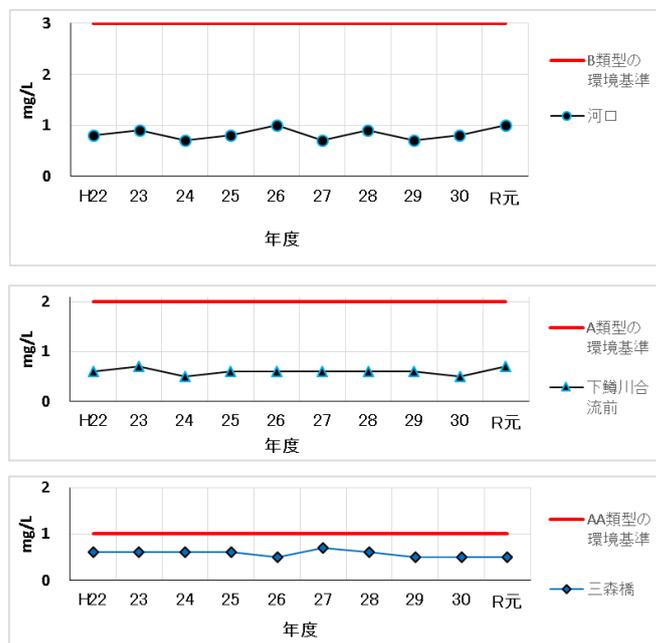
図3-11 松倉川水域のBOD経年変化

松倉川の本流は環境基準の類型が設定されており、全ての調査地点でBODが環境基準を達成しています。(表3-16、図3-11)

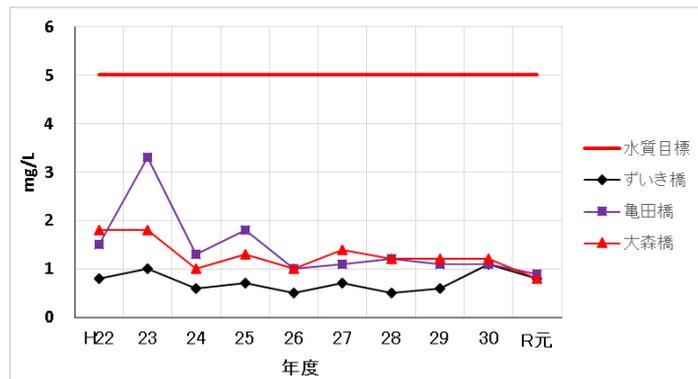
図 3-12 亀田川のBOD経年変化

また、住宅などが密集している中流域の亀田橋でも水質は年々改善され、小魚の遊泳が確認されています。下流域の大森橋ではBODが0.8 mg/Lと良好な水質となっています。(表 3-17, 図 3-12)

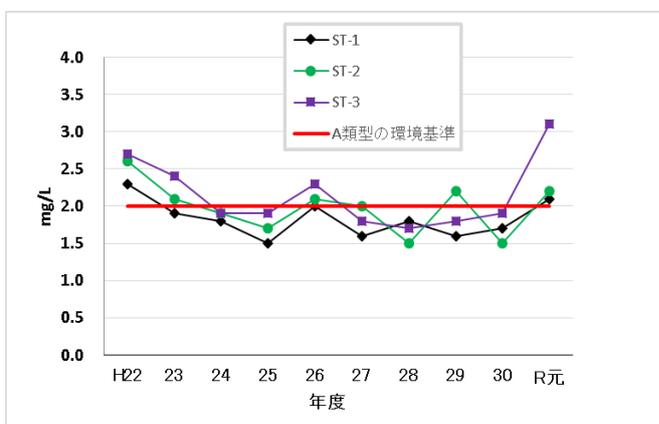
図3-13 函館海域(A類型)のCOD経年変化(75%値)

2019(令和元)年度において、生活環境項目である全りんは環境基準を達成しましたが、CODのA類型と全窒素のI類型で環境基準を達成できませんでした。(表3-18～表3-20, 図3-13～図3-18)

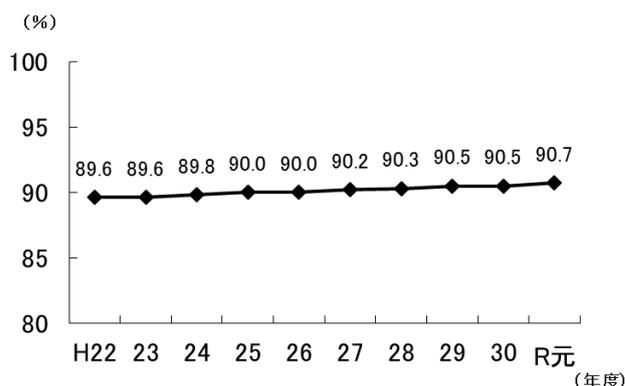
図 3-20 処理人口普及率の推移

このため、本市でも下水道整備を基本として水質浄化に向けた取り組みを進めており、2019(令和元)年度末では、処理面積で 4,779 ha の下水道整備を行い、年度末の処理人口普及率は 90.7%となっています。(図 3-20)

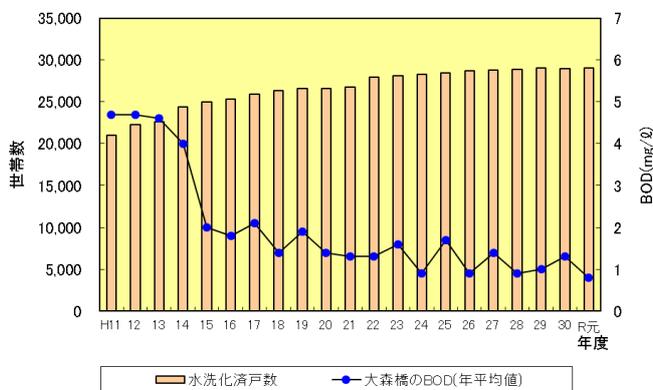
図3-21 水洗化済戸数と亀田川のBOD経年変化

下水道整備が進んだことにより、市街地を流れる亀田川や鮫川では水質の改善が見られ、サケやアユが生息できる水質 (BOD が 3mg/L 以下) になっています。(図 3-21, 図 3-22)

※ 水洗化済戸数は、河川の流域に含まれる町の水洗化済戸数の合計数。2010(H22)年から水洗化済戸数の集計方法を変更している。

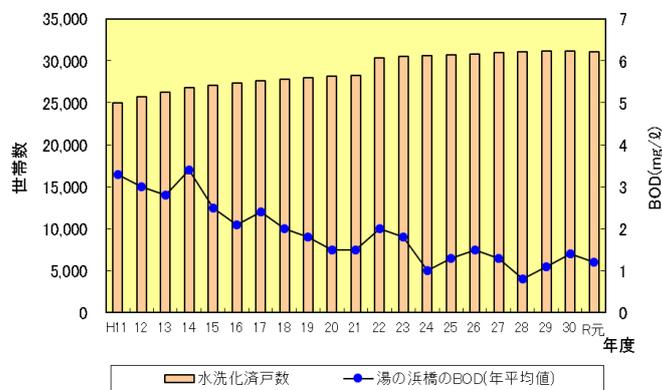
図3-22 水洗化済戸数と鮫川のBOD経年変化

※ 水洗化済戸数は、河川の流域に含まれる町の水洗化済戸数の合計数。2010(H22)年から水洗化済戸数の集計方法を変更している。

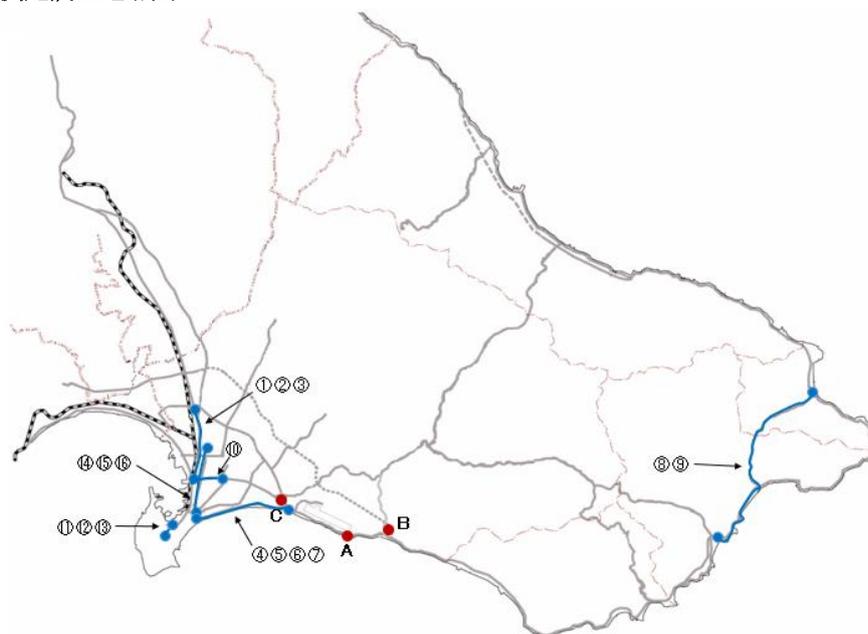
図 3-23 騒音測定調査地点図

※ 図中の青線は、面的評価区間

騒音・振動の発生源としては、法律や条例により規制対象となっている工場・建設作業・拡声放送のほか、自動車などの交通騒音や家庭生活などから発生する近隣騒音があります。本市では、自動車の走行や航空機の運航によって発生する騒音を把握するため、定期的に調査を行っています。(図3-23, 表3-25, 表3-26)
