五稜郭跡および旧函館区公会堂に係る報道発表について

五稜郭跡の石垣修理で発見された遺構について

特別史跡五稜郭跡 堀排水口部石垣保存修理 写真

特別史跡五稜郭跡
堀排水口部石垣保存修理工事で
確認された刃金板の遺構

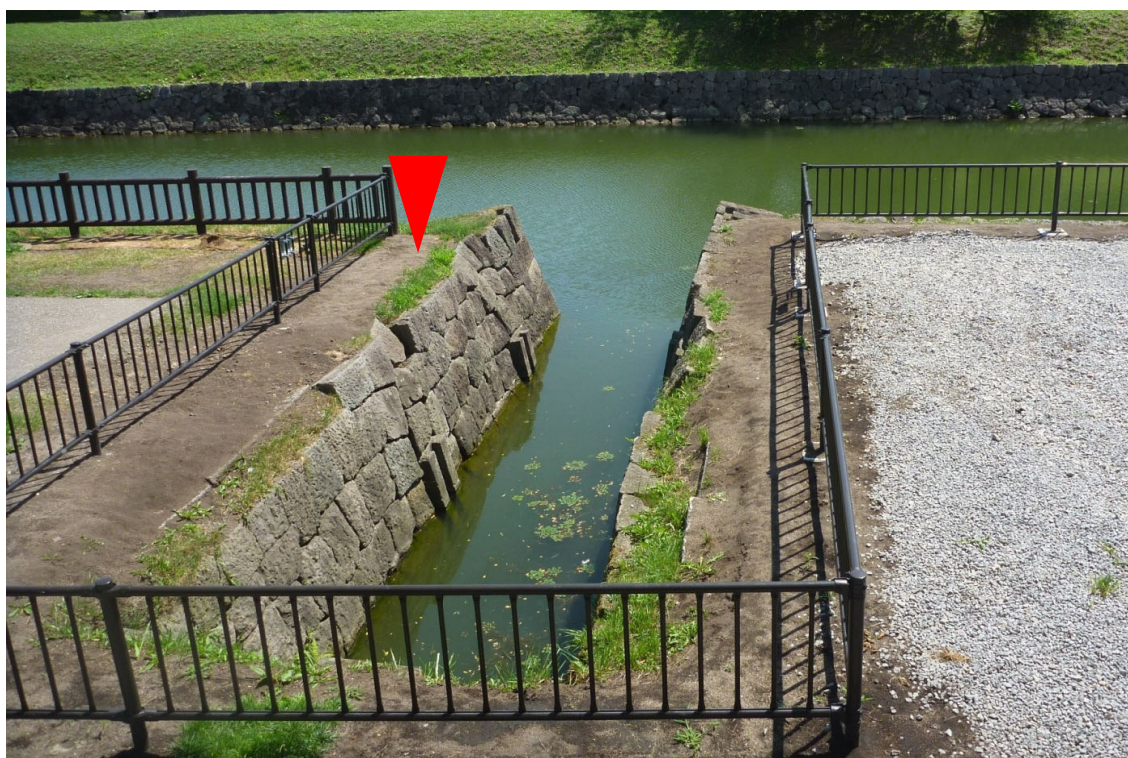
堀排水口部にある2箇所の堰板受け部のうち、堀側の受け部の北側に設置された堰板受け石の背面から、石垣内部を止水するための刃金板が7枚発見された。

堀排水口部石垣 (西から) ▼で刃金板を確認

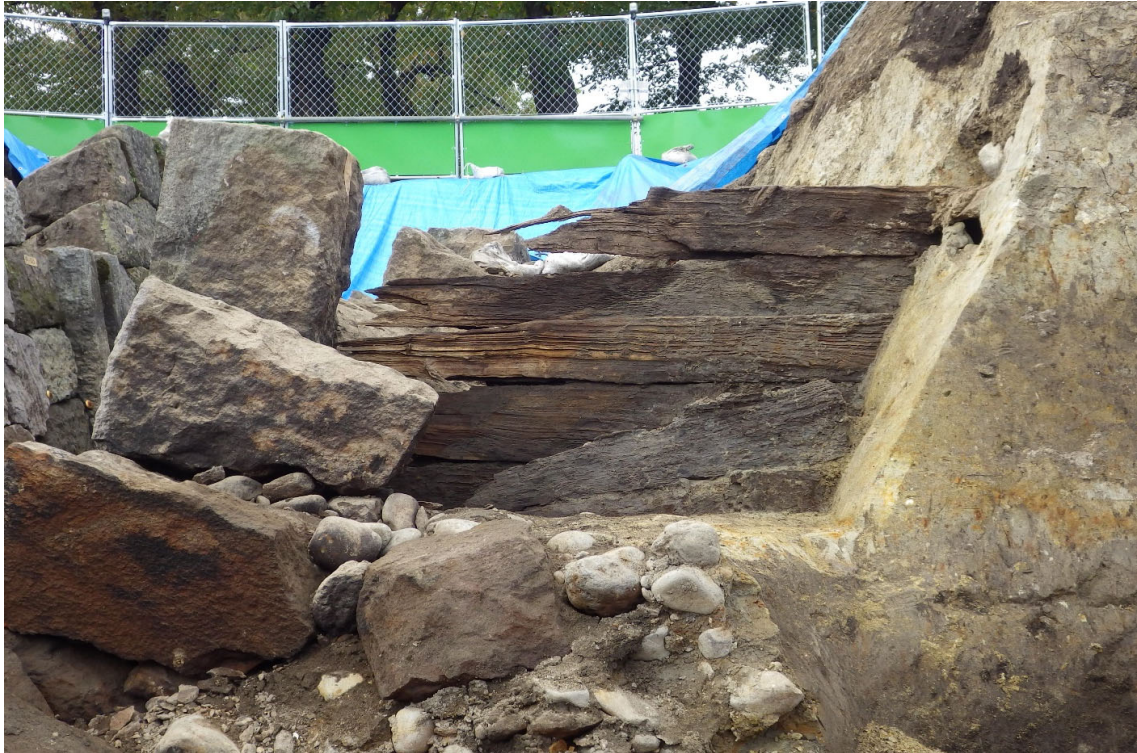
刃金板は厚さ2寸5分（約7.5cm）の木製板で、長さ2.0m内外、幅24～30cmである。刃金板は堰板受け石の溝に沿って縦に組まれ、上下の板の接合部は1寸（約3.0cm）の相決り（あいじゃくり）という加工により組まれ、石垣の奥側では地山を一部掘り込んで打ち込まれていた。

また刃金板の前後は薄い側面板で土止めをして、間には粘土が詰め込まれていた。なお刃金板の材質については、現在樹種同定を行っている。

刃金板(上から5枚目までが写っている) (東から)

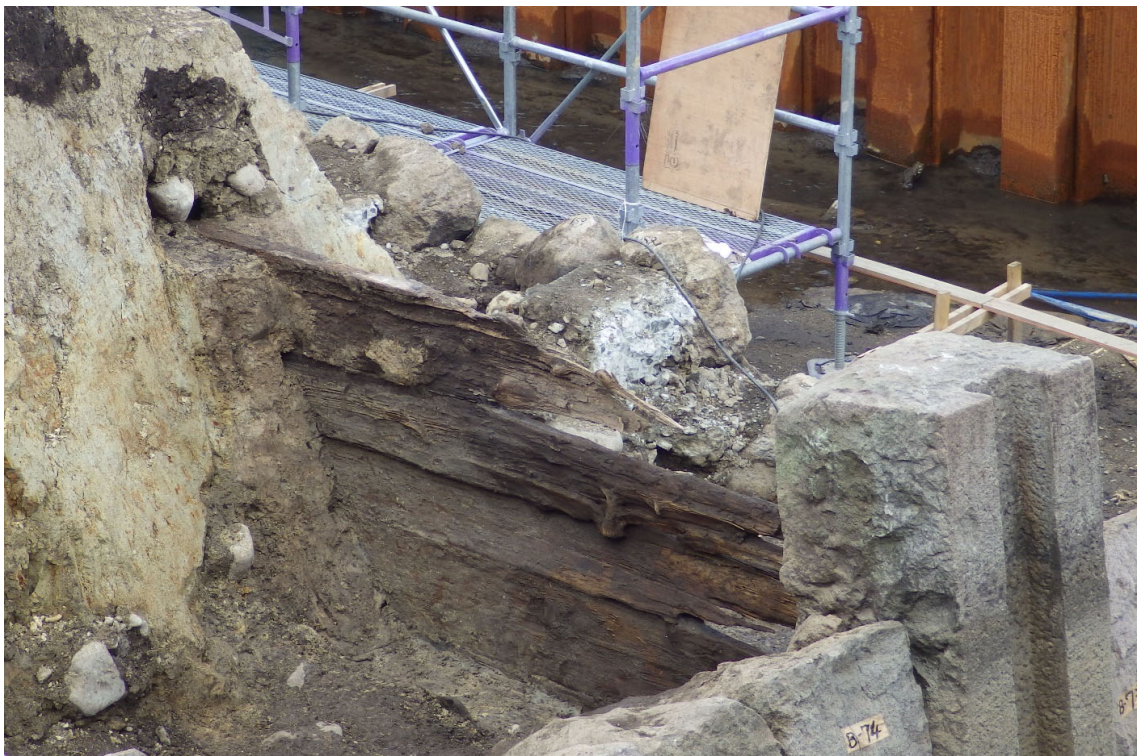
刃金板 (南西から)

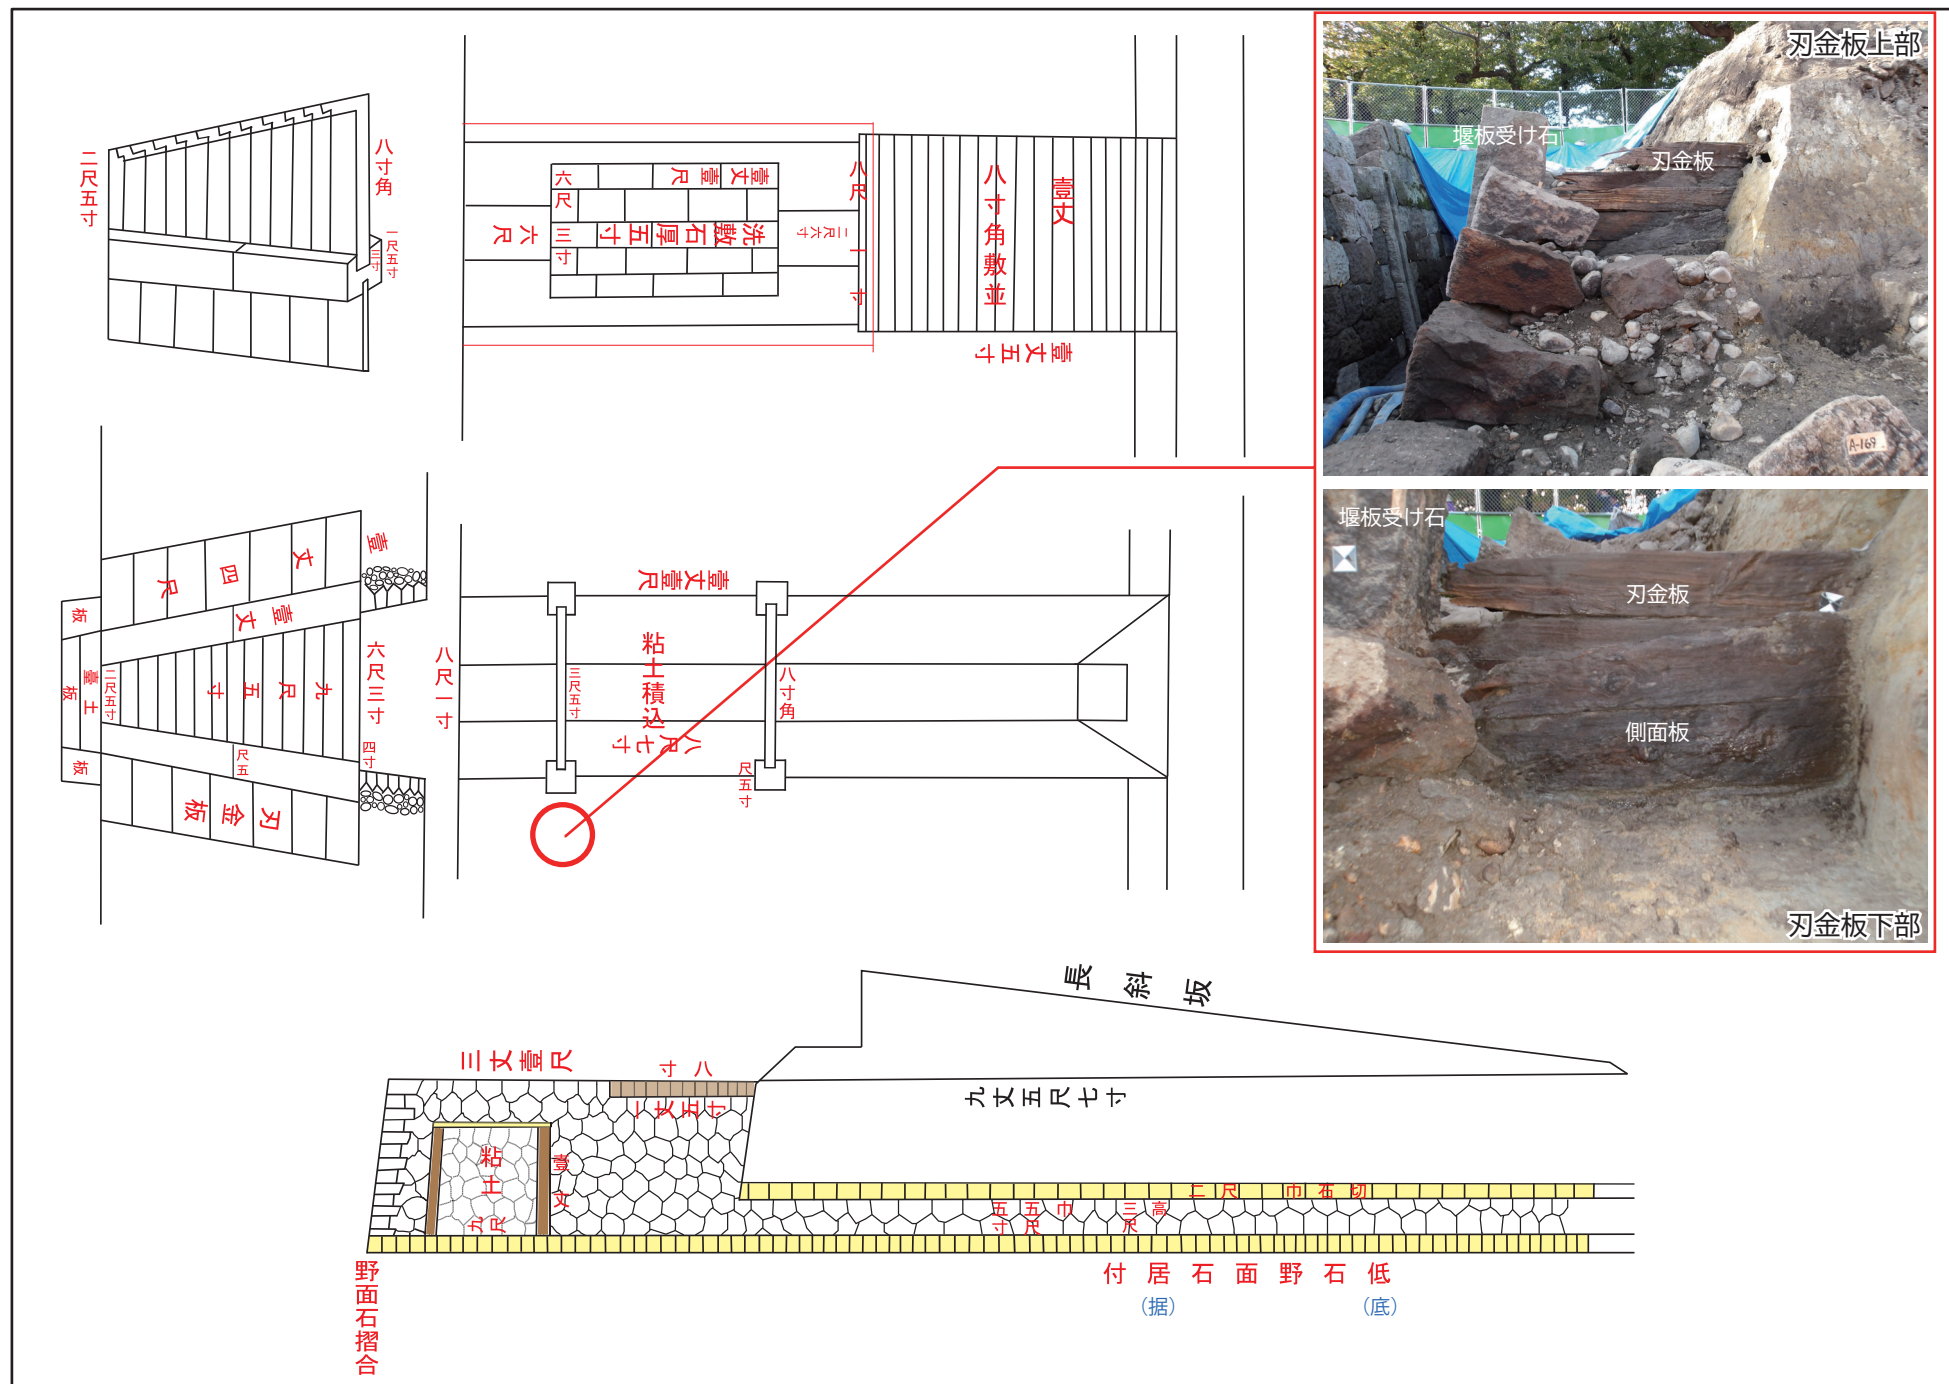
「馬出堀洗堰悪水抜埋樋絵図」（『五稜郭創置年月取調書』所収 函館市中央図書館蔵）に記載されている、五稜郭築造時の堀排水口部の仕様や図面どおりの遺構である。

馬出堀洗堰悪水抜埋樋絵図（『五稜郭創置年月取調書』所収）から書き下し 函館市中央図書館蔵
