添付資料 7
日乃出清掃工場改修工事に係る
アスベスト調査報告書

報 告 書

令和元年 6 月

パシフィックコンサルタンツ株式会社

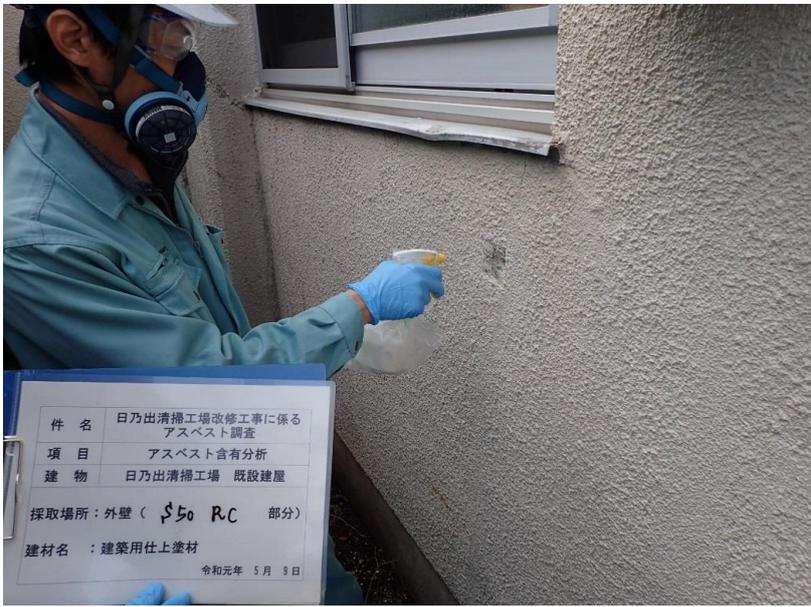
試料採取作業

件名	日乃出清掃工場改修工事に係る アスベスト調査
項目	アスベスト含有分析
建物	日乃出清掃工場 既設建屋
採取場所：外壁（ S50 RC 部分）	
建材名：建築用仕上塗材	
令和元年 5月 9日

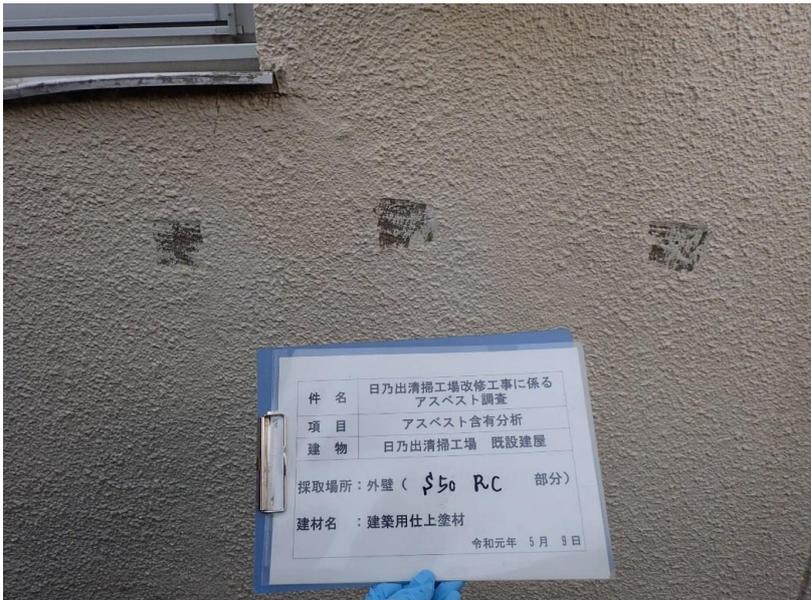
飛散防止対策（採取後）

件名	日乃出清掃工場改修工事に係る アスベスト調査
項目	アスベスト含有分析
建物	日乃出清掃工場 既設建屋
採取場所：外壁（ S50 RC 部分）	
建材名：建築用仕上塗材	
令和元年 5月 9日

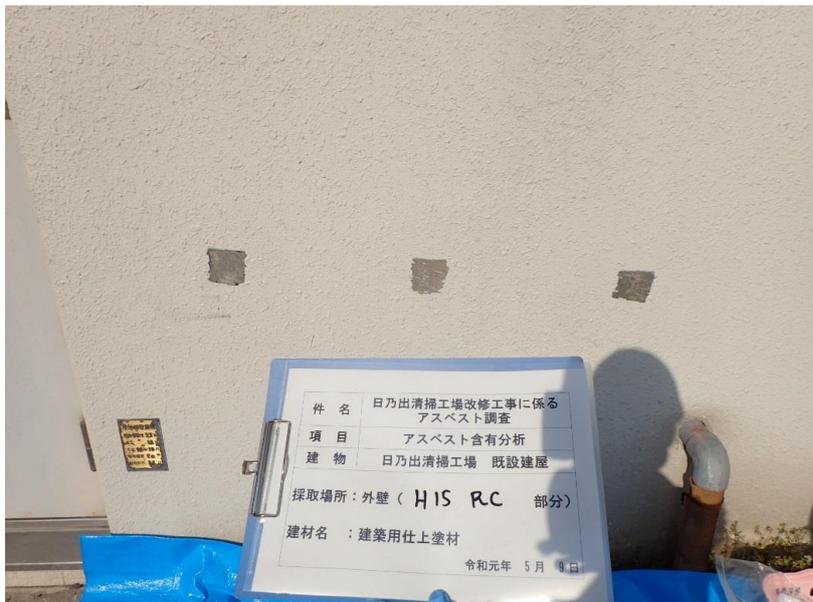
件名	日乃出清掃工場改修工事に係る アスベスト調査
項目	アスベスト含有分析
建物	日乃出清掃工場 既設建屋
採取場所：外壁（H15 RC 部分）	
建材名：建築用仕上塗材	
令和元年 5月 9日

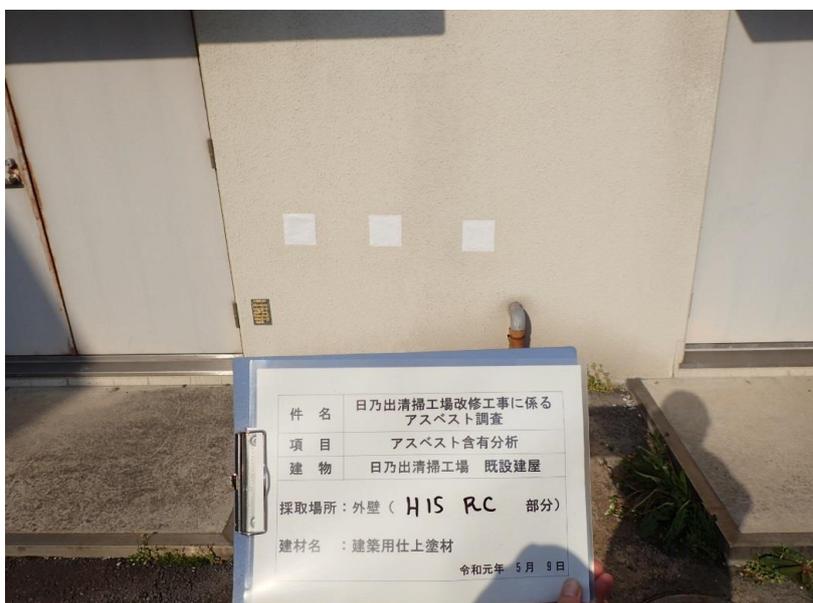
【建築物の名称】

日乃出清掃工場 既設建屋

【採取場所・形状等】

外壁（H15 RC部分）

建築用仕上塗材

補修後

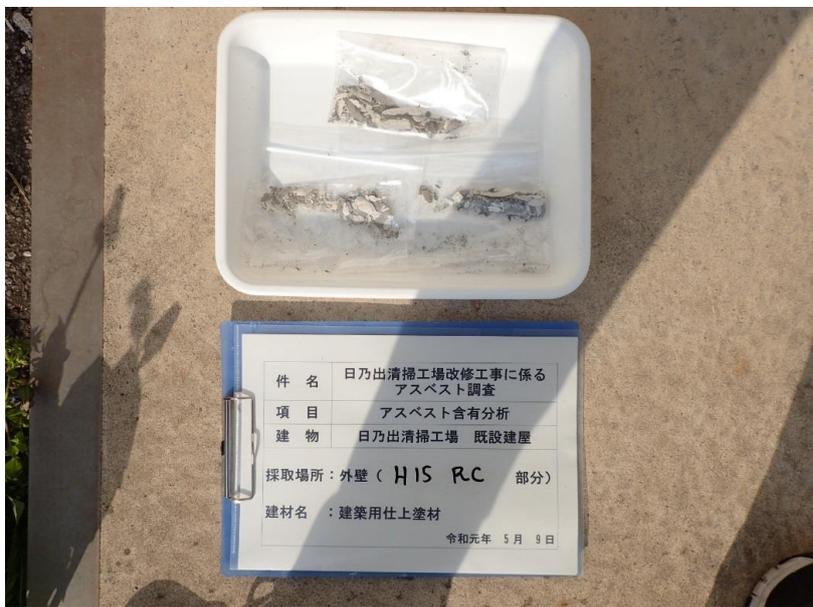
【建築物の名称】

日乃出清掃工場 既設建屋

【採取場所・形状等】

外壁 (H15 RC部分)

建築用仕上塗材

採取試料

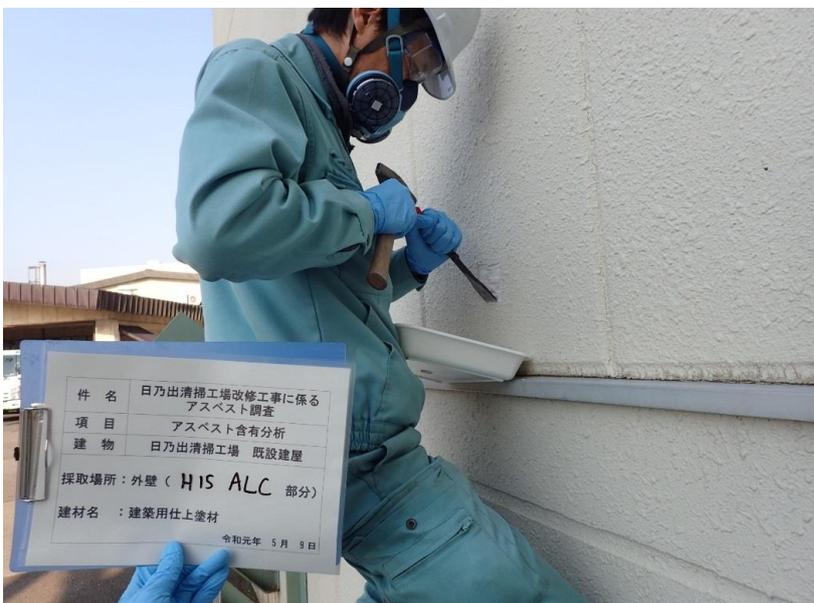
【建築物の名称】
日乃出清掃工場 既設建屋

【採取場所・形状等】
外壁 (H15 ALC部分)
建築用仕上塗材

試料採取作業

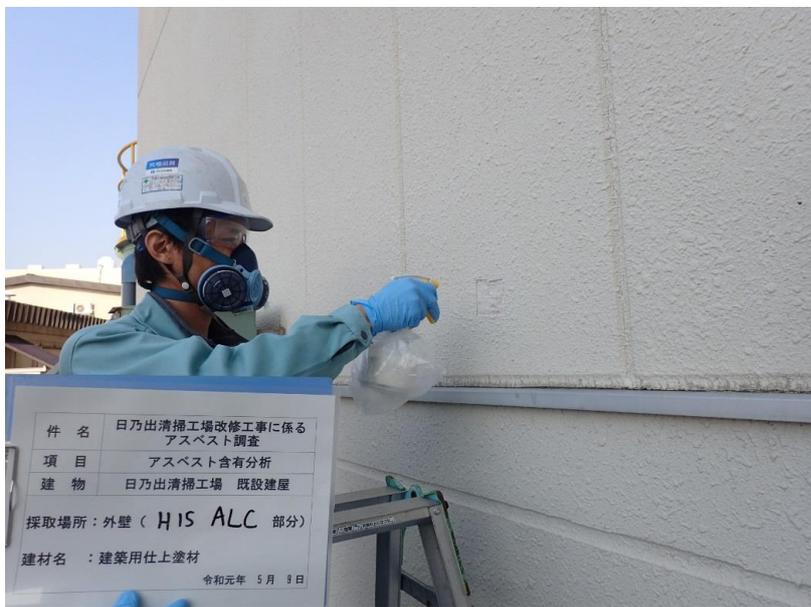
【建築物の名称】

日乃出清掃工場 既設建屋

【採取場所・形状等】

外壁（H15 ALC部分）

建築用仕上塗材

飛散防止対策（採取後）

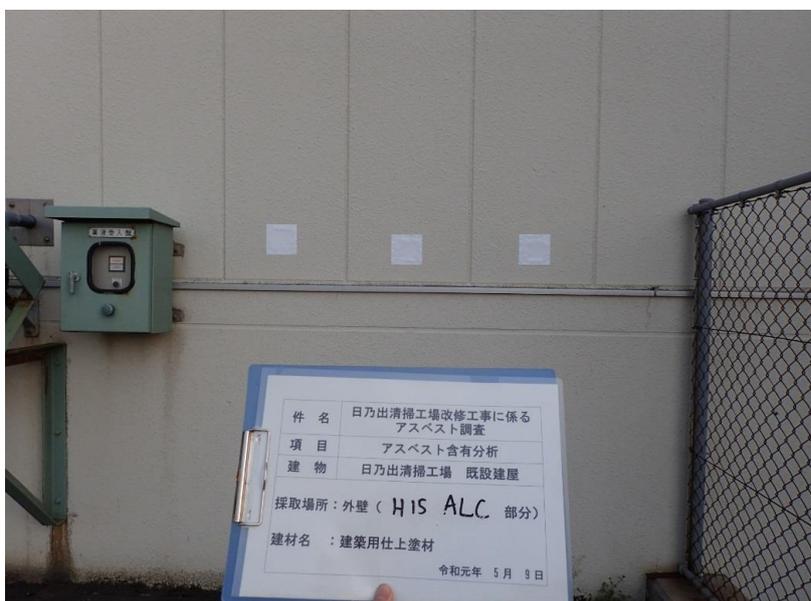
【建築物の名称】

日乃出清掃工場 既設建屋

【採取場所・形状等】

外壁（H15 ALC部分）

建築用仕上塗材

補修後

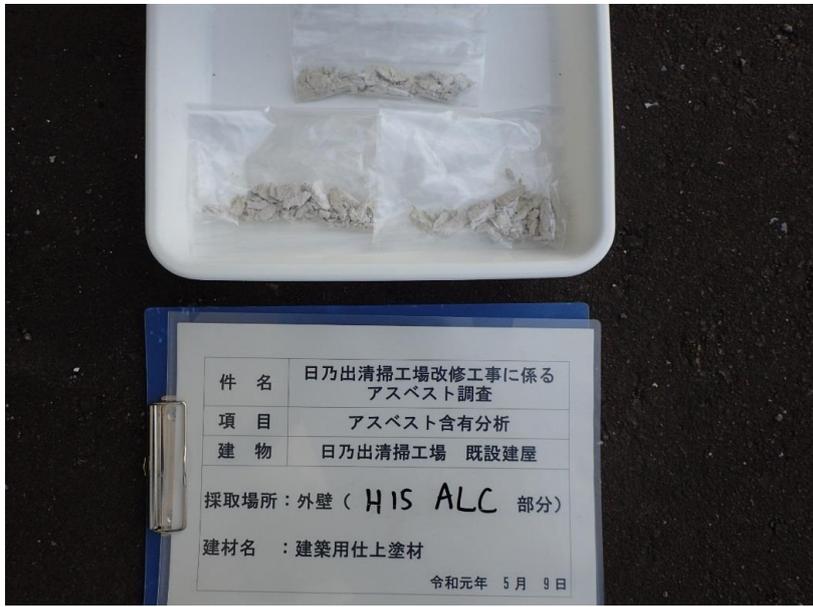
【建築物の名称】

日乃出清掃工場 既設建屋

【採取場所・形状等】

外壁 (H15 ALC部分)

建築用仕上塗材

採取試料

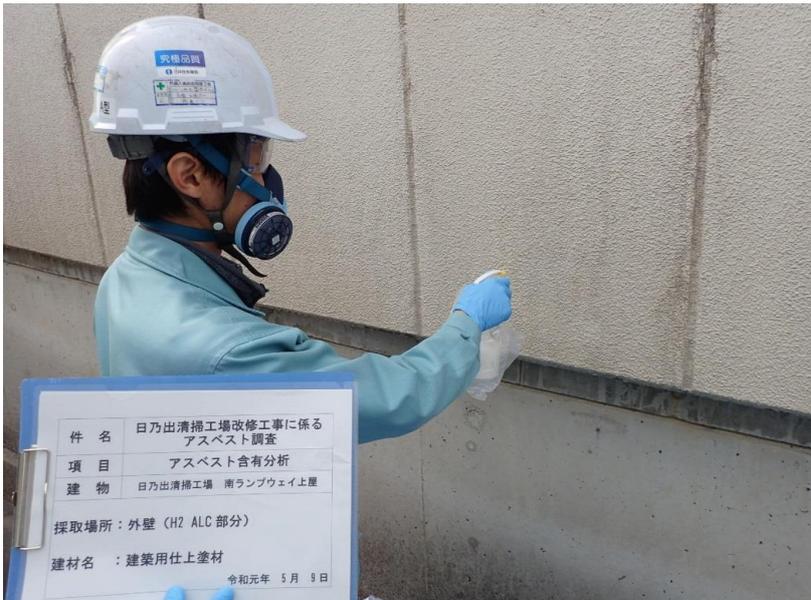
【建築物の名称】

日乃出清掃工場 南ランプウェイ上屋

【採取場所・形状等】

外壁 (H2 ALC部分)
建築用仕上塗材

飛散防止対策 (採取前)

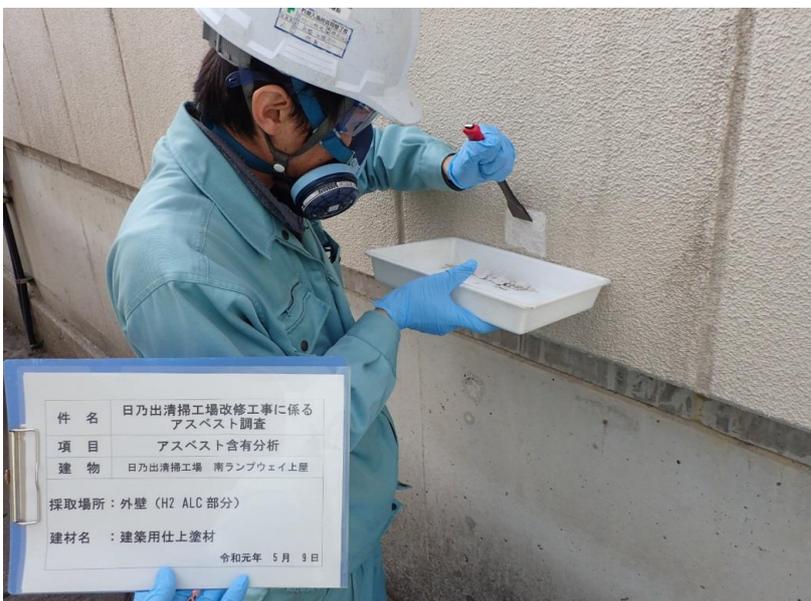
【建築物の名称】

日乃出清掃工場 南ランプウェイ上屋

【採取場所・形状等】

外壁 (H2 ALC部分)
建築用仕上塗材

試料採取作業

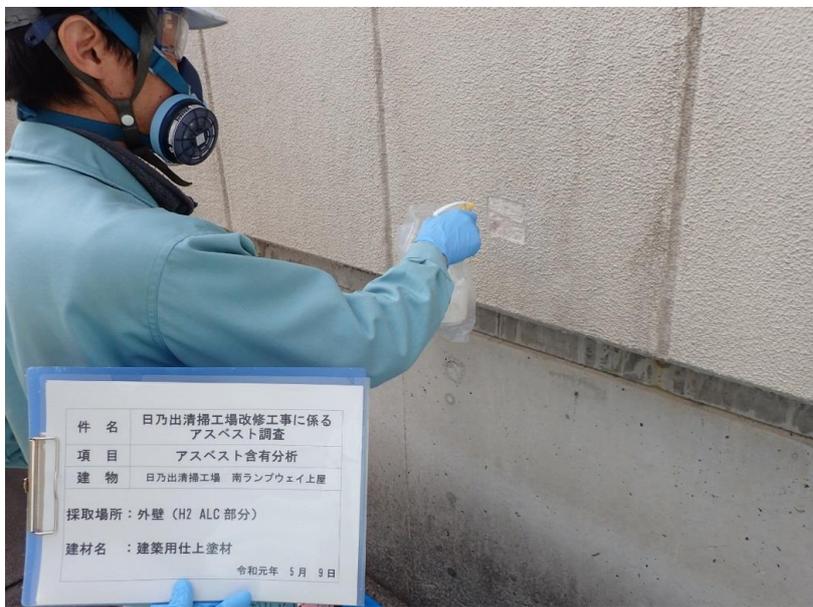
【建築物の名称】
日乃出清掃工場 南ランプウェイ上屋

【採取場所・形状等】
外壁 (H2 ALC部分)
建築用仕上塗材

飛散防止対策 (採取後)

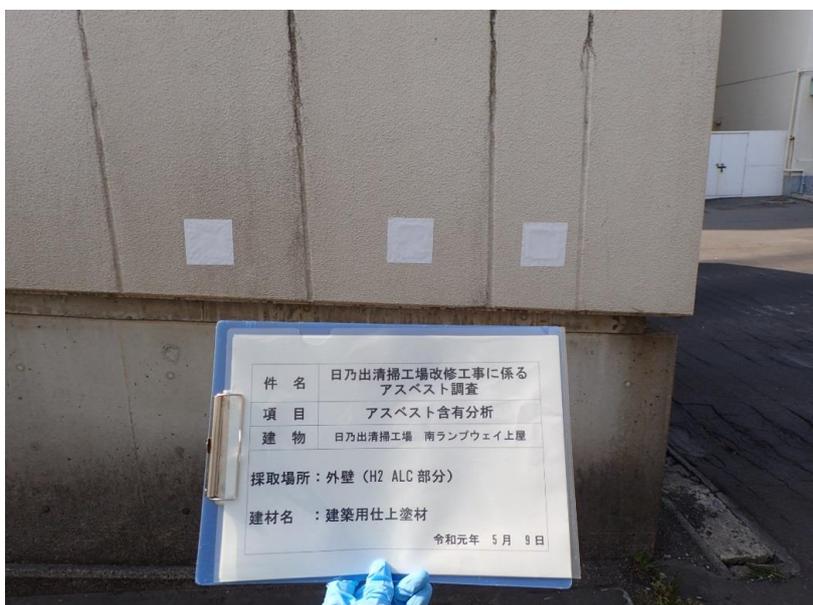
【建築物の名称】
日乃出清掃工場 南ランプウェイ上屋

【採取場所・形状等】
外壁 (H2 ALC部分)
建築用仕上塗材

補修後

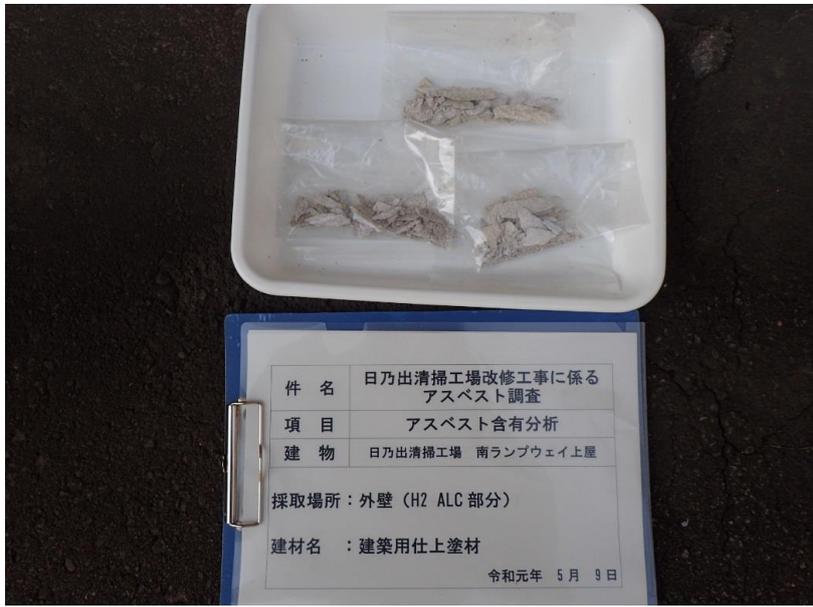
【建築物の名称】

日乃出清掃工場 南ランプウェイ上屋

【採取場所・形状等】

外壁（H2 ALC部分）
建築用仕上塗材

採取試料

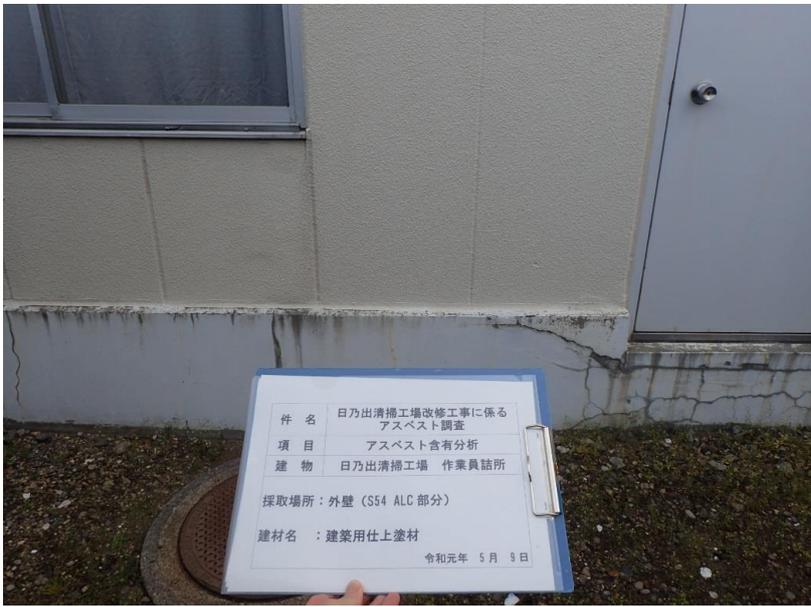
【建築物の名称】
日乃出清掃工場 作業員詰所

【採取場所・形状等】
外壁 (S54 ALC部分)
建築用仕上塗材

試料採取前

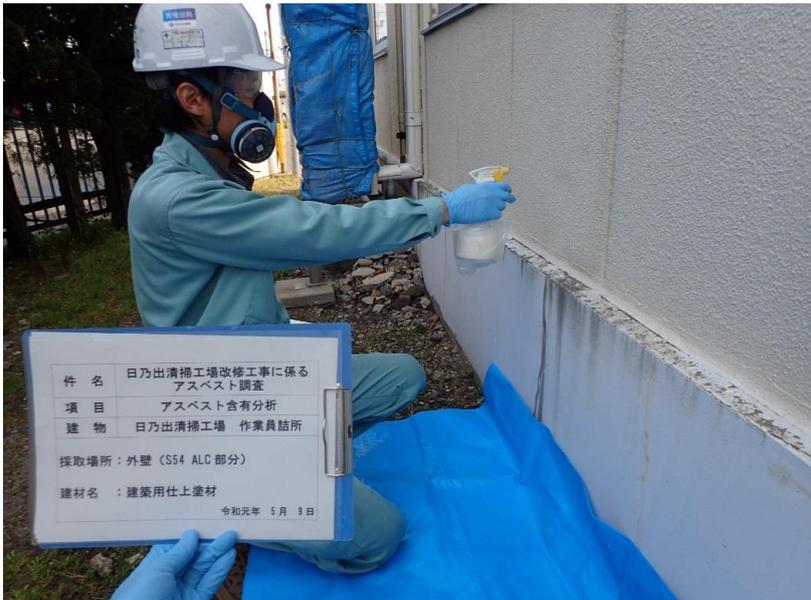
【建築物の名称】
日乃出清掃工場 作業員詰所

【採取場所・形状等】
外壁 (S54 ALC部分)
建築用仕上塗材

飛散防止対策 (採取前)

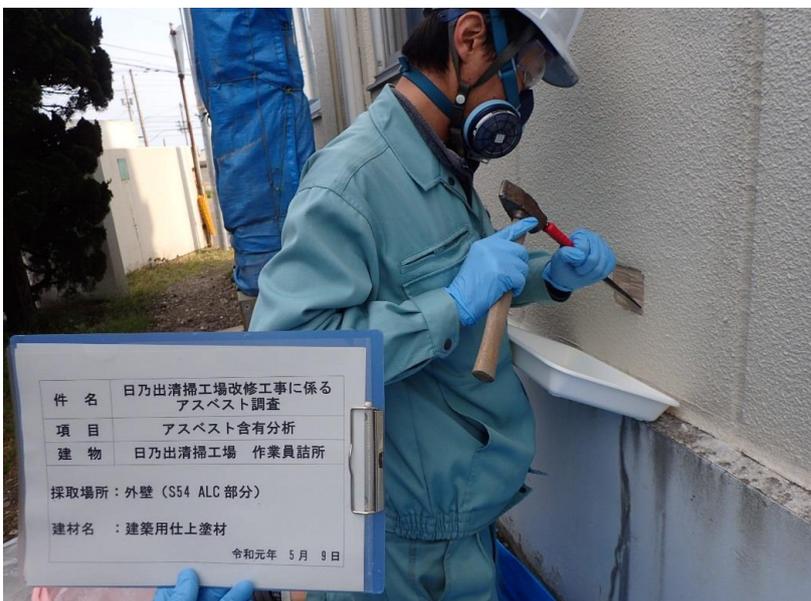
【建築物の名称】
日乃出清掃工場 作業員詰所

【採取場所・形状等】
外壁 (S54 ALC部分)
建築用仕上塗材

試料採取作業

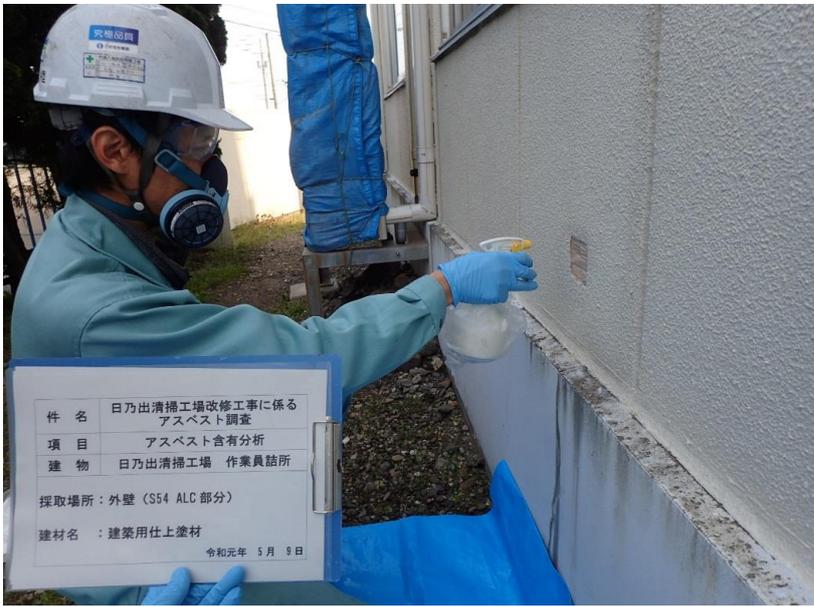
【建築物の名称】
日乃出清掃工場 作業員詰所

【採取場所・形状等】
外壁（S54 ALC部分）
建築用仕上塗材

飛散防止対策（採取後）

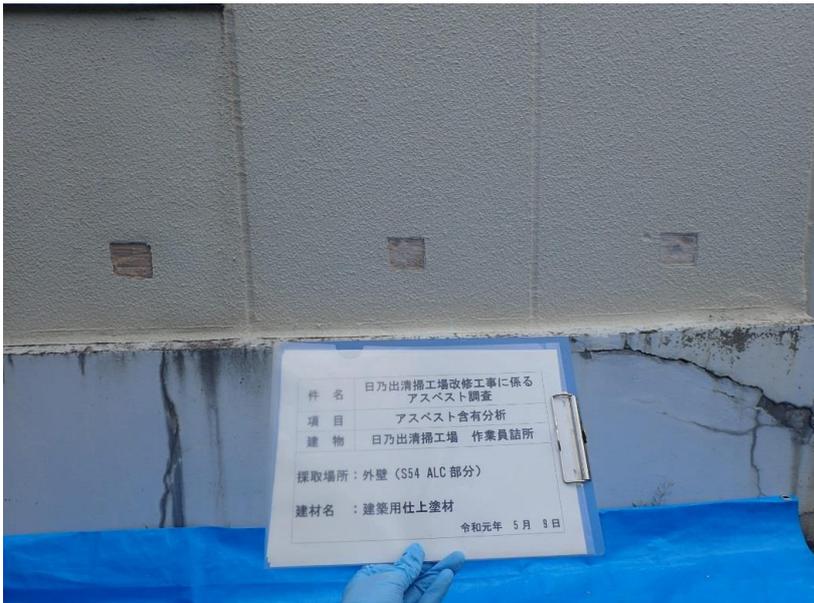
【建築物の名称】
日乃出清掃工場 作業員詰所

【採取場所・形状等】
外壁（S54 ALC部分）
建築用仕上塗材

試料採取後
