もと道南青年の家(旧ロシア領事館)
外観等改修費用積算調査報告書

平成28年9月

特定非営利活動法人 はこだて街なかプロジェクト

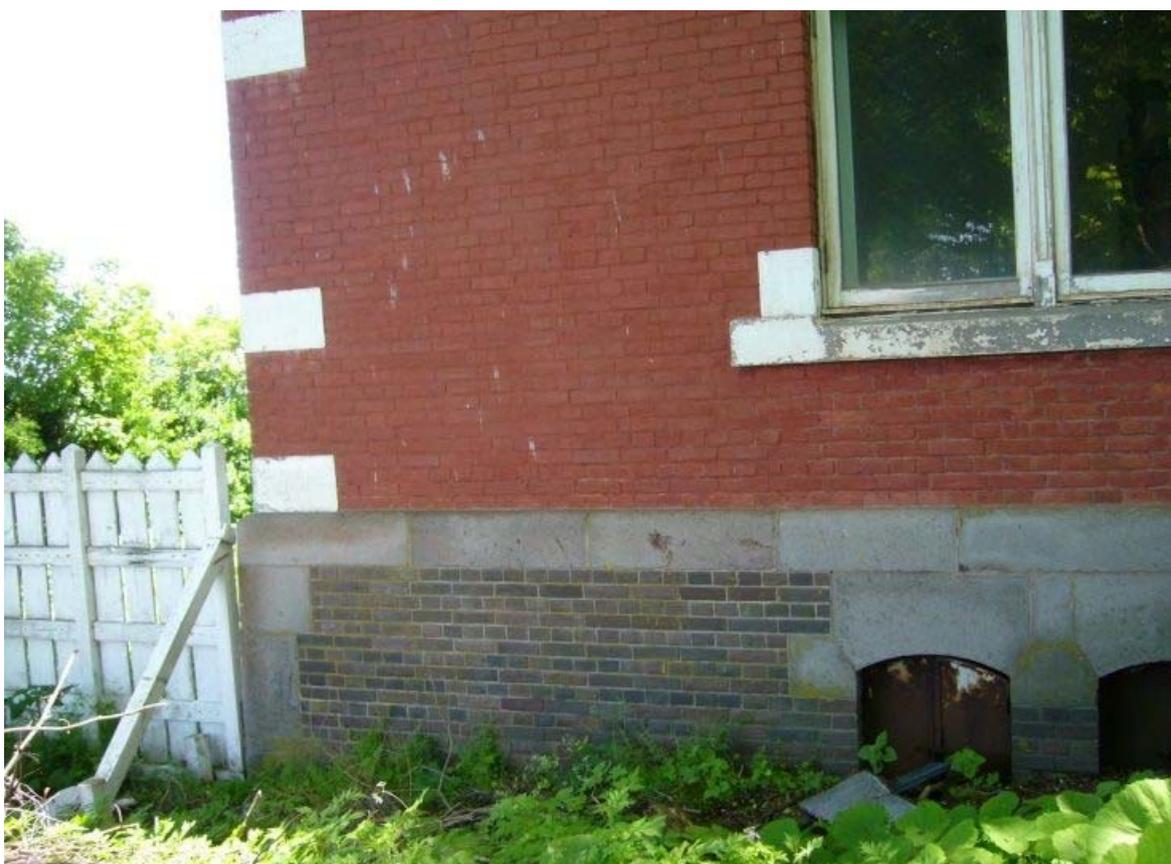
現在の外部からの基礎状況

外壁部基礎は3枚組み基礎と考える。内部の独立基礎は1枚半組みの壁量を確保した基礎となっている。

基礎の詳細調査は耐震診断や文化財調査に委ねたいと考える。

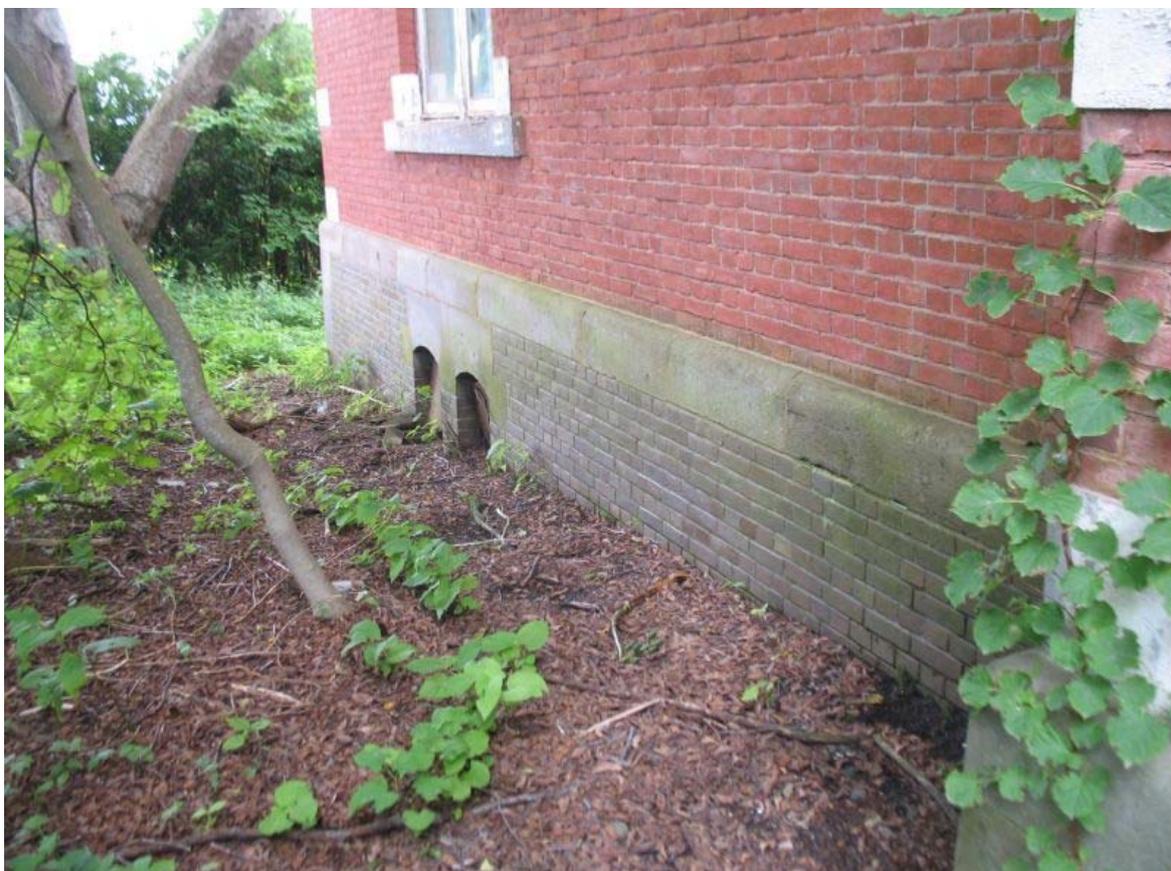
外壁はレンガのイギリス積みである。今回の調査でレンガ2枚分の壁厚の組積造であることが分かった。レンガの製造場所は特定出来ていない。

レンガ積み壁体の出隅部分の白色の隅石や白色の窓廻りの化粧隅石は、壁体のレンガの表面から30mm程度削り左官職人の手によって作られたものであることがわかった。白色系塗料で化粧されている。

外壁レンガ状況

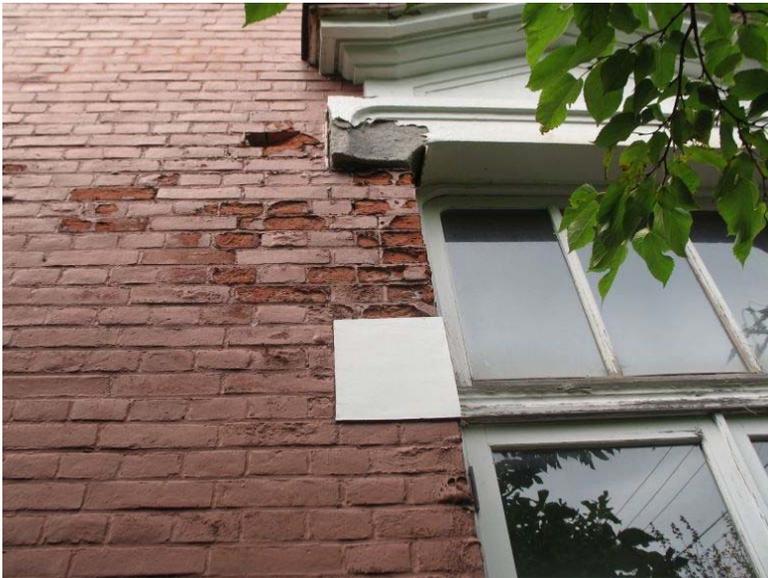
窓水切及び窓上部のまぐさは石造と考えられるが、モルタルで補修された跡があり足場が掛けられる繕いの時期に再度詳細調査をお願いしたい。

外壁レンガ及び
開口上部のまぐさ状況
(南面外部より)

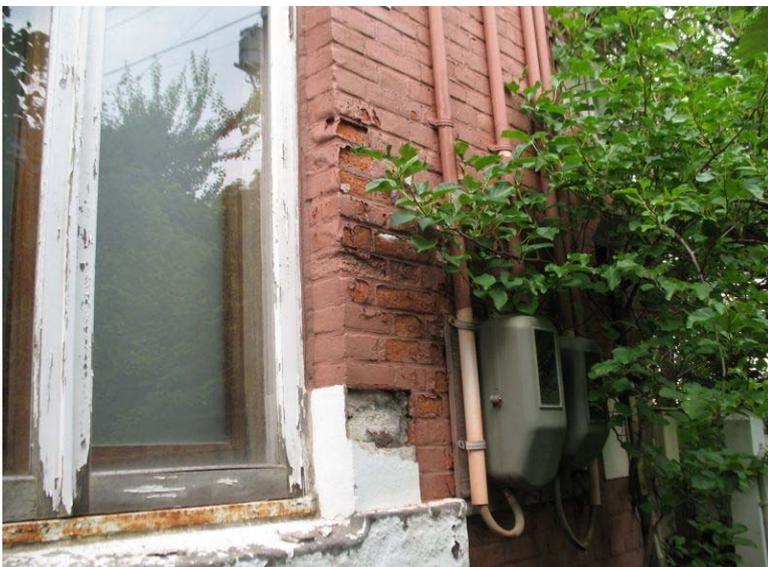
窓廻りの化粧隅石部分状況
(南面外部より)

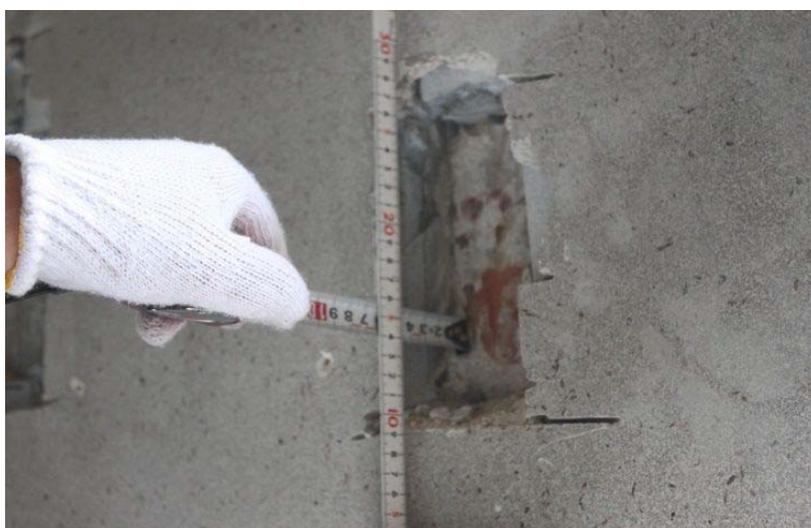
外壁レンガ 1階および2階 イギリス積み・2枚積み 厚さ430mm

レンガ厚さ調査

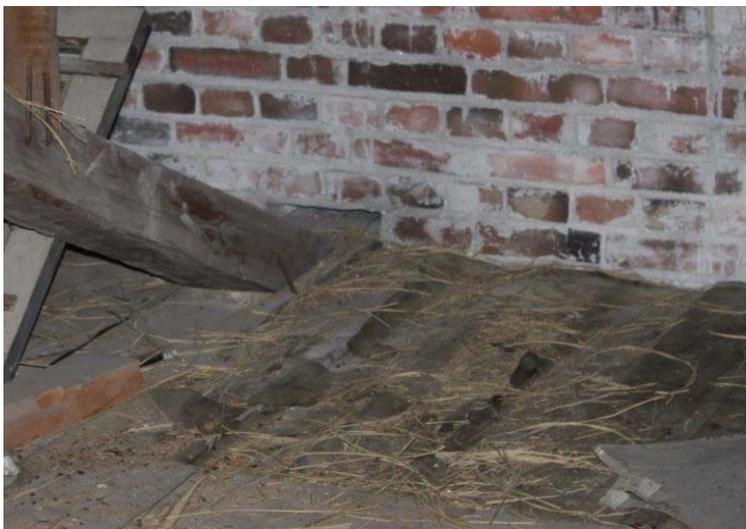
レンガ壁への木梁の挿入

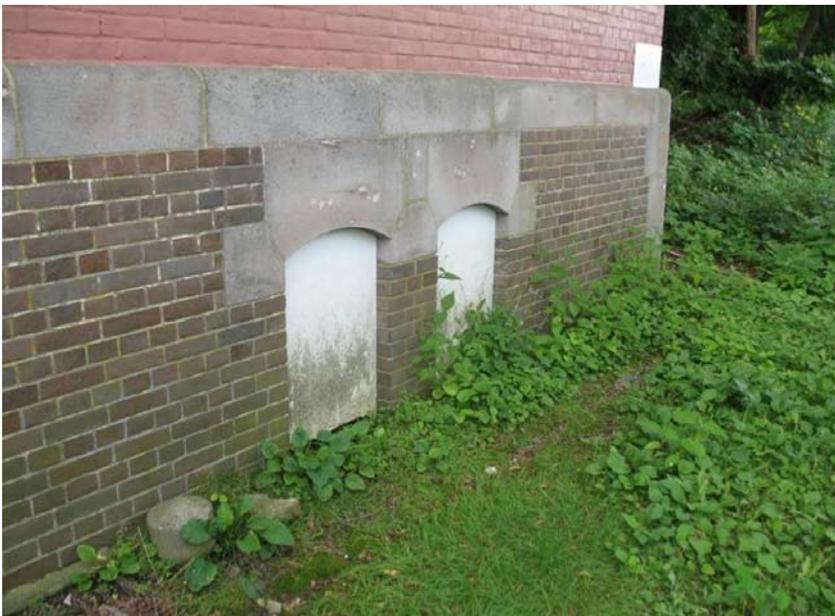
No. 11 東面

床下換気口(ボード)

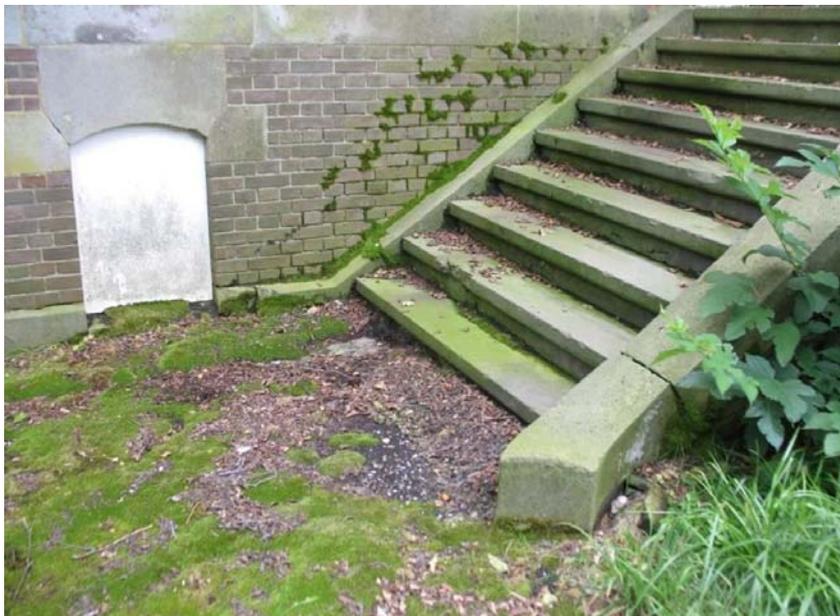
No. 2 北面

床下換気口(ボード)

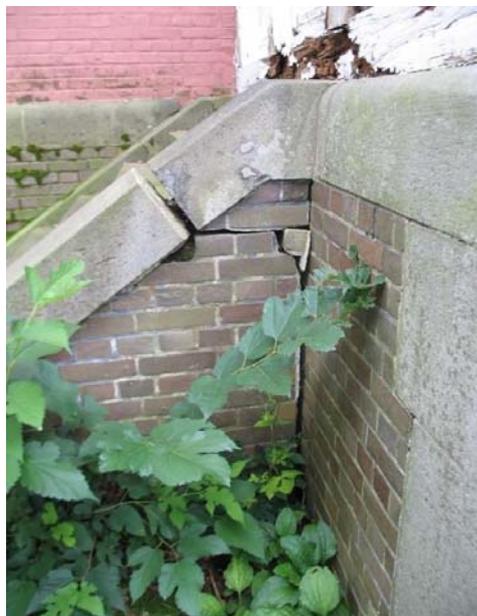
No. 3 北面

階段 ささら部ズレ

踏面及び蹴上面・ささら部の石で割れている部分は雨水侵入を防ぐため、モルタルを充填する。石の積替えや、欠損石の取替えは文化財調査後に委ねる。

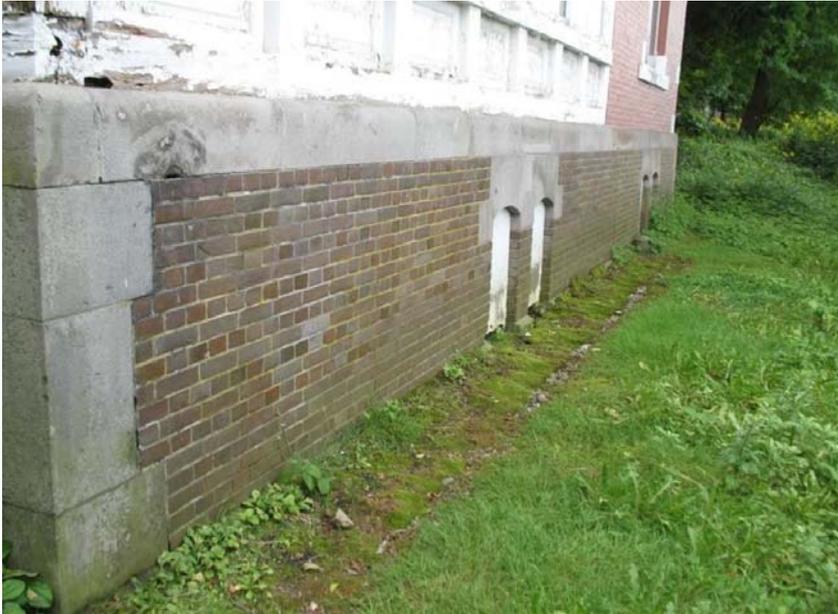
No. 7 北面

床下換気口(ボード)

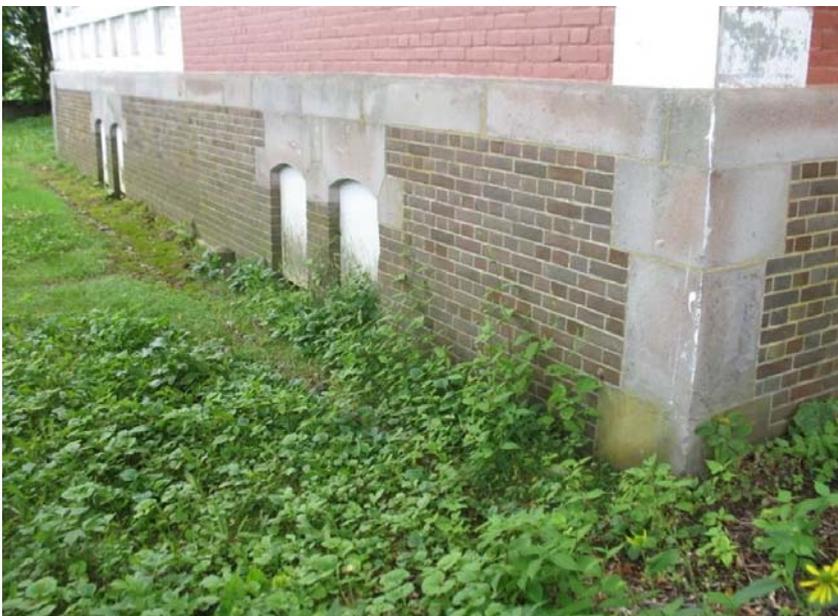
No. 9 北面

床下換気口(ボード)

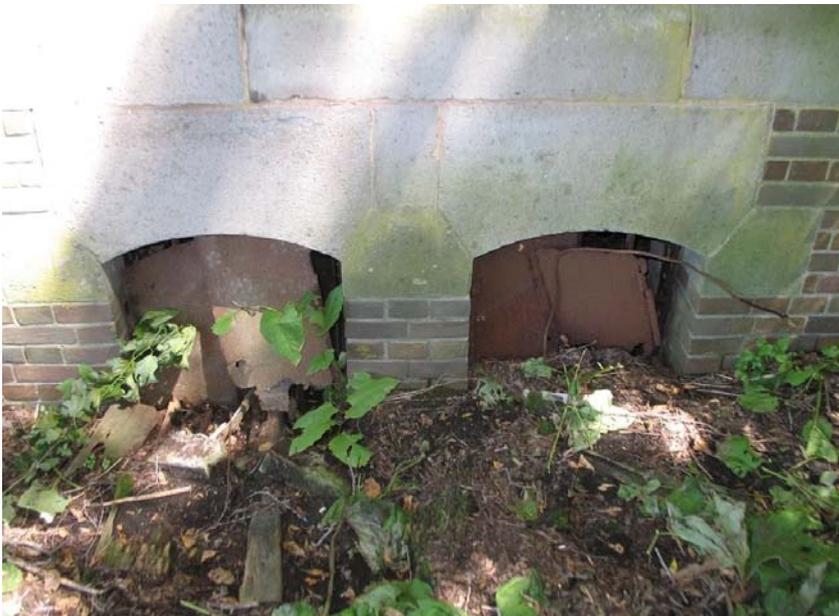
No. 3 西面

床下換気口(鉄製)

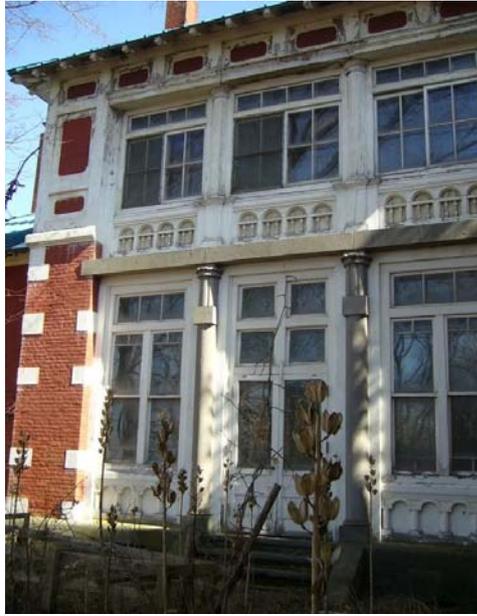
No. 4 西面

配膳室外壁 全景

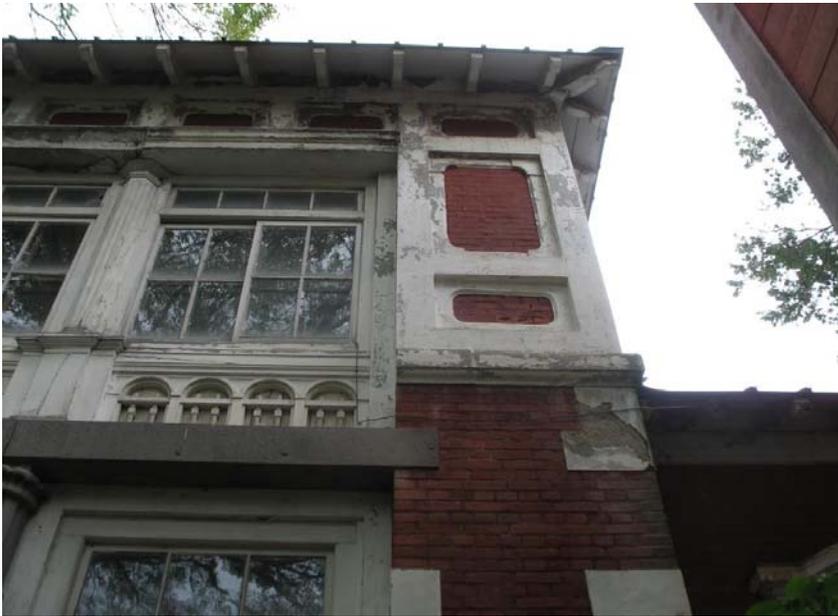
No. 8 西面

隅石 塗裝剝離

モルタルでつくられた白い塗装の隅石や窓枠の中で浮いている部分は除去し粗面をつくり、モルタル塗りで形をつくり、塗装をする。ひび割れ部分はカチオン系モルタルにて補修し塗装をする。

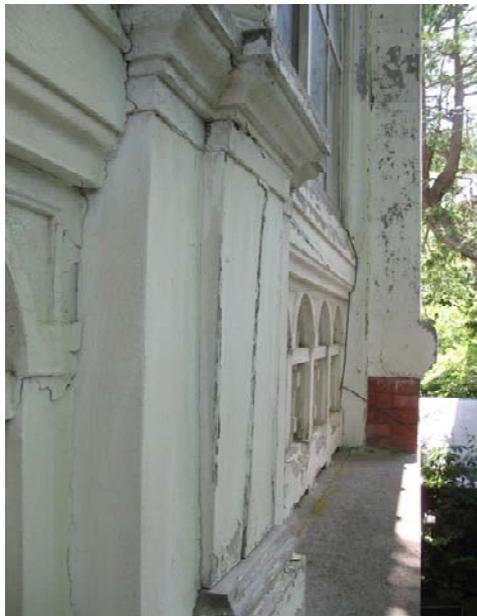
No. 9 西面

木製化粧腰壁 塗裝剝離

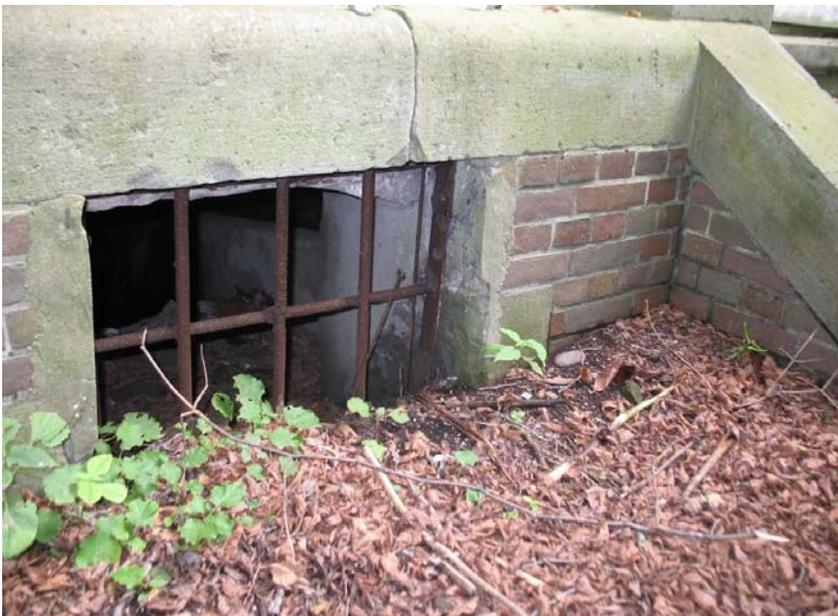
No. 14 西面

床下換気口(鉄製)

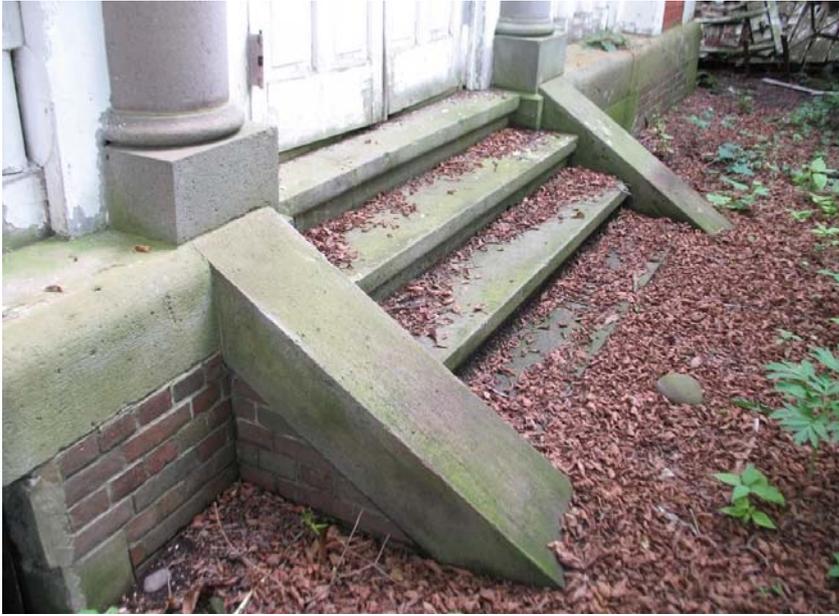
No. 15 西面

配膳室出入口階段

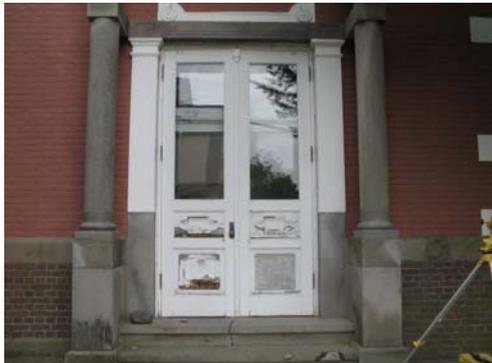
東側正面扉 破損・塗装剥離状況

東側正面出入口扉・西側出入口扉は原則、現在の扉を繕う。部材は最小限の使用とし、硝子入り框戸（かまちど）とする。東側事務所出入口扉は新材にて改修する。

腰板の鏡板部分は再使用し、化粧部分の板・化粧縁は新材で繕う。使用できる木部材は再使用に努める。外部用の白い塗料で塗装する。

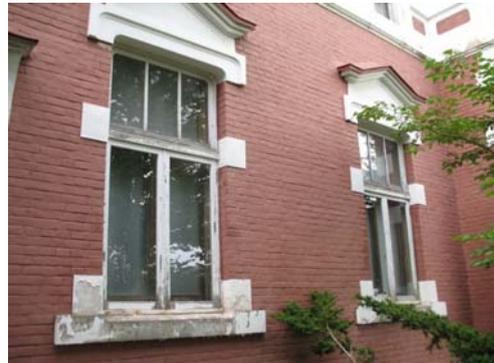
木製窓 塗装剥離状況

窓の框材は再使用し、塗料を剥がし、外部用の白い塗料で塗装する。窓が破損しているのものは部材を出来るだけ再利用し、新材でつくり替えるところはつくり、外部用の白い塗料で塗装する。

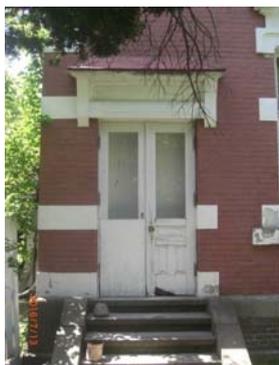
東側事務所出入口扉 破損・塗装剥離状況

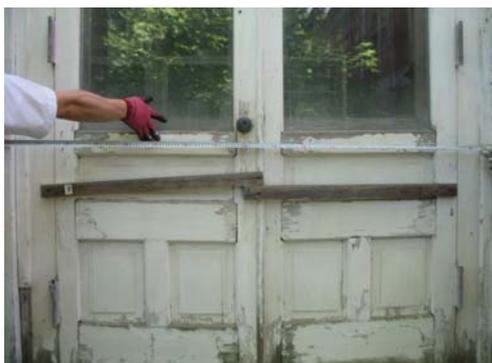
西側出入口扉 破損・塗装剥離状況

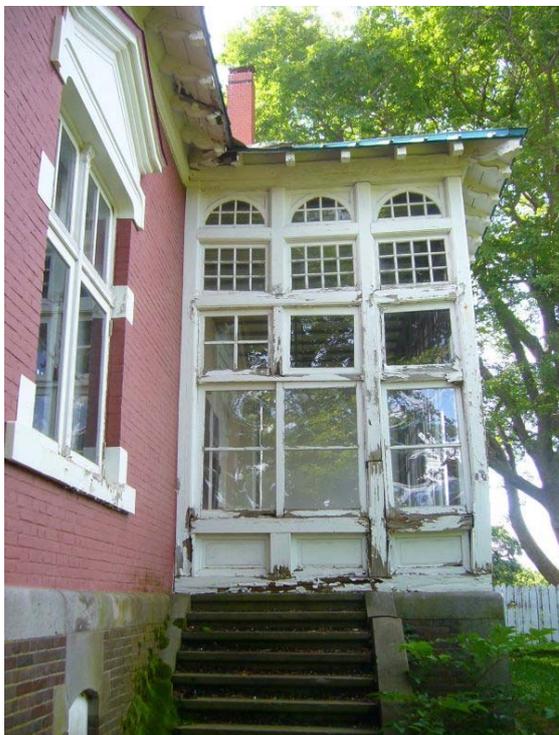
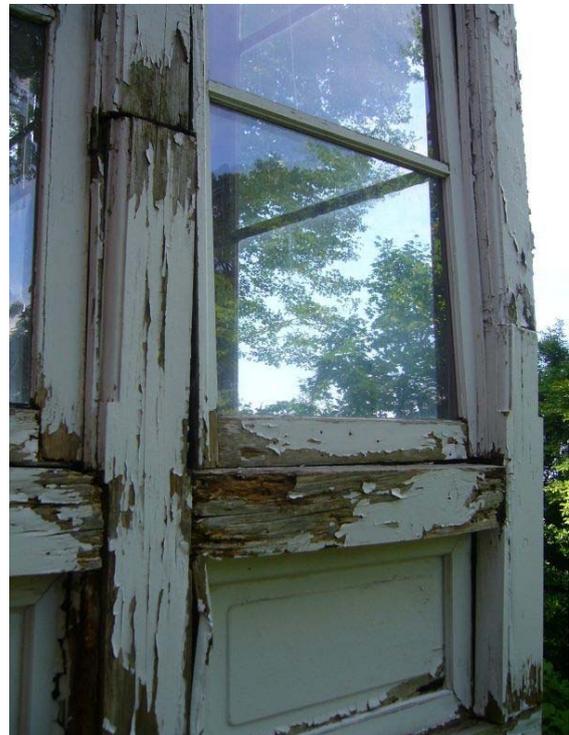
サンルーム東面

サンルーム東面 近景

サンルーム東側は扉及び欄間部分を新材にて改修し、一部柱を根継ぎとする。北側は一部土台の入れ替えとする。改修部分及び塗装の剥離が見られる部分は下地調整の上、白色の塗料で塗装する。サンルームの扉を復原する。

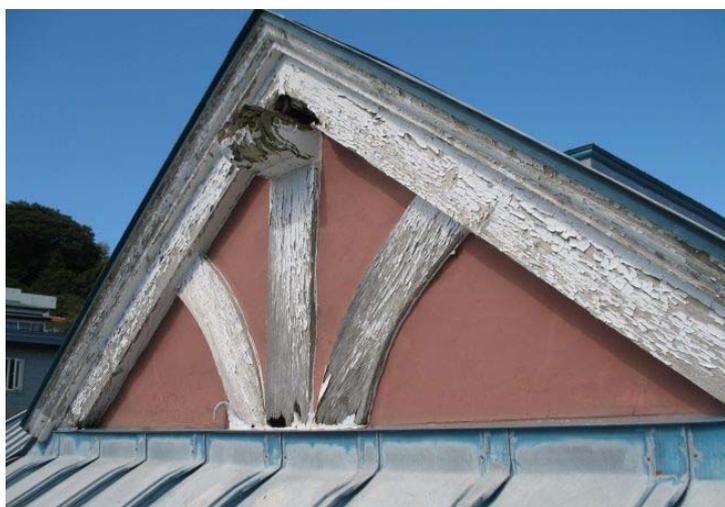
ペディメント上部壁と
玄関屋根

塗装が剥がれている箇所は塗料を剥がし、再塗装する。三角屋根部分も再塗装する

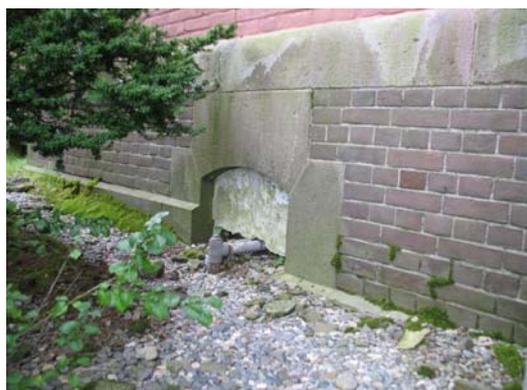
床下換気口(ボード部)

現在の換気口を塞いでいるボードで傷んでいる箇所を塞いで、外部用の白い塗料で塗装する。建設当時の鉄扉と鉄製格子は文化財調査に委ねる。

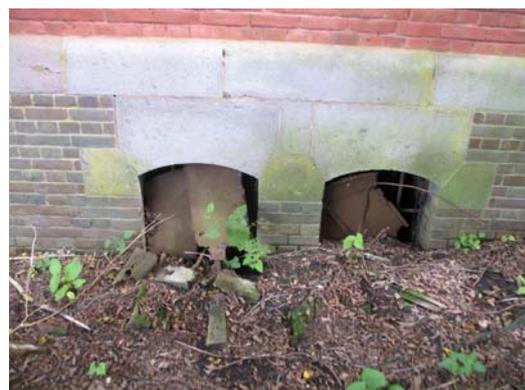
床下換気口(鉄製部)
